# **Schlussbericht Nr. 2204 der Schweizerischen Unfalluntersuchungsstelle SUST**

über den Unfall des Segelflugzeuges  
LS 8-18, HB-3287

vom 25. Juli 2013

2 km nördlich von Ulrichen, Obergoms/VS

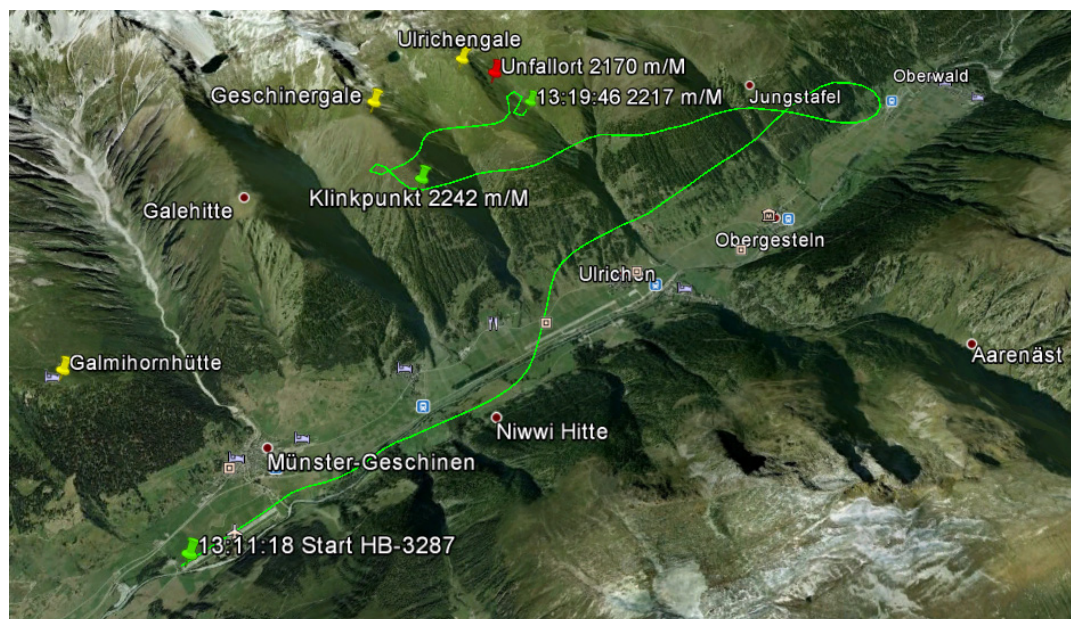
Die Auswertung der durch das Kollisionswarngerät FLARM aufgezeichneten Daten ergab den in Abbildung 1 dargestellten Flugweg. Der letzte Datenpunkt wurde um 13:19:46 Uhr, fast am Ende der ersten Hangflug-Acht, an einer Position aufgezeichnet, als sich die HB-3287 auf einer Höhe von rund 2200 m/M befand.

**Abbildung 1:** Durch das Kollisionswarngerät FLARM aufgezeichneter Flugweg (grün) in Google Earth eingezeichnet.

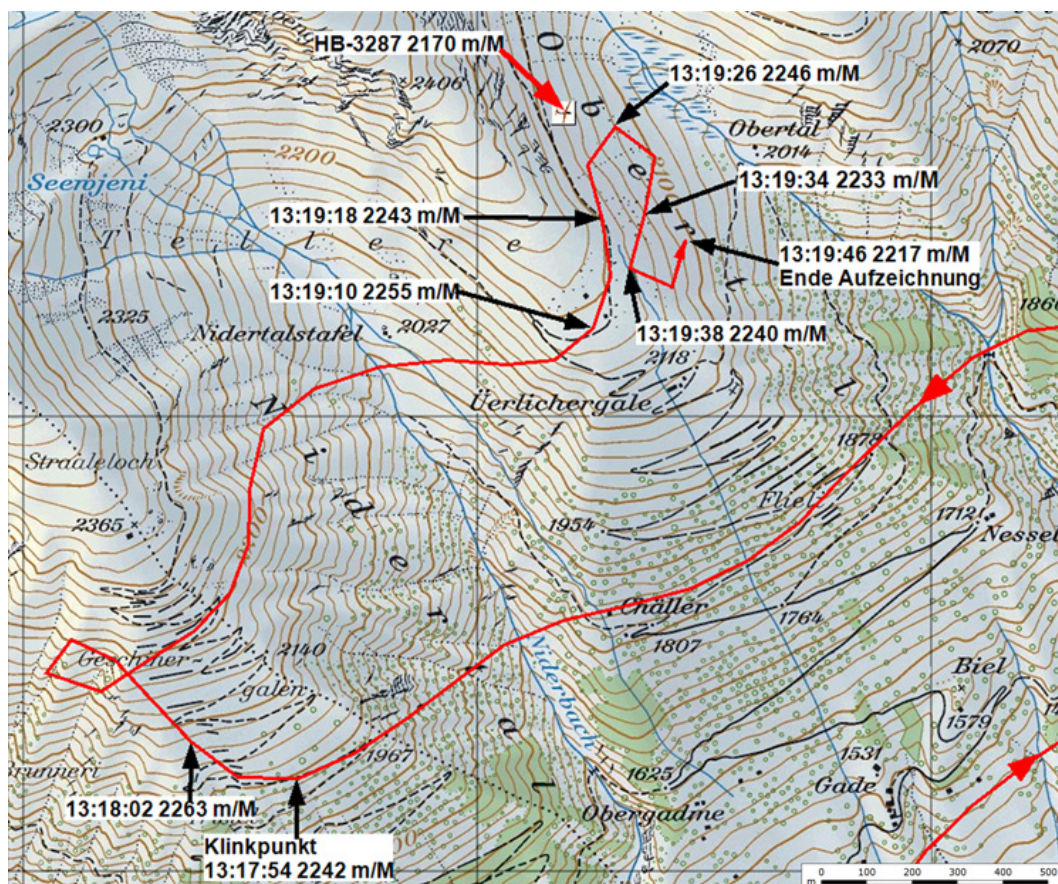
Die Unfallstelle befand sich auf einer nach Osten über 30° geneigten, und nach Norden aufsteigenden Bergflanke, 2 km nördlich von Ulrichen auf einer Höhe von 2170 m/M (vgl. Abbildung 2).

**Abbildung 2:** Vom FLARM aufgezeichnete Position, korrigierte Höhen und Unfallstelle (Darstellung in SwissTop Karte 1: 25 000).

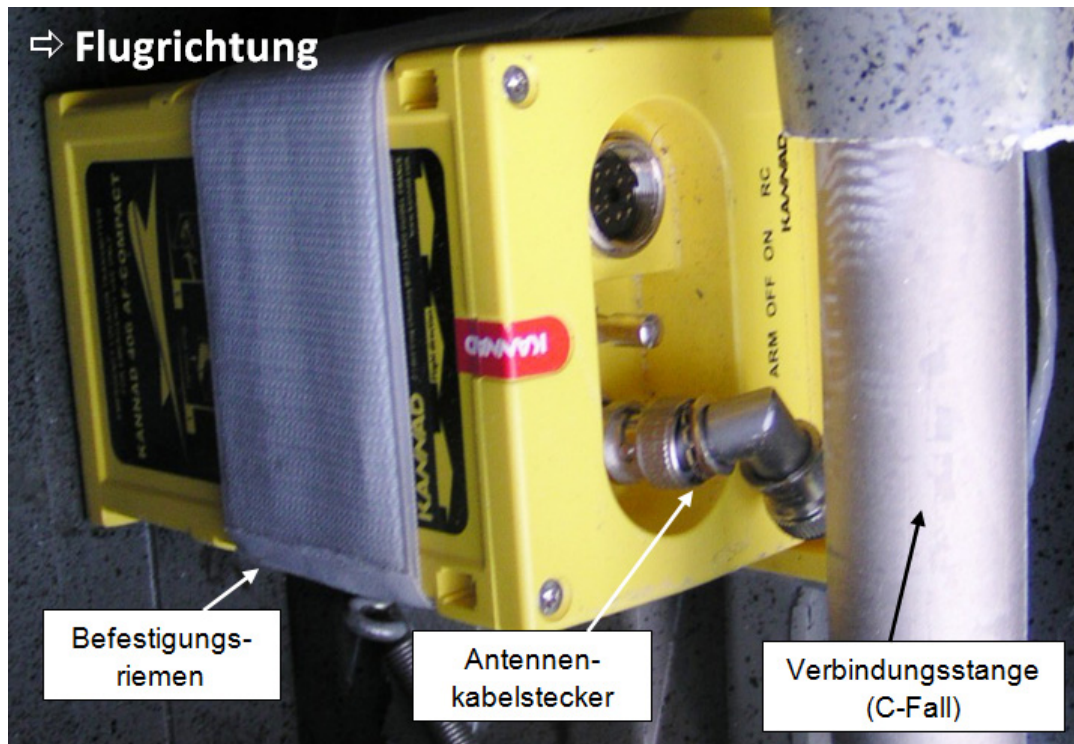
Am automatischen Notsender (*emergency locator transmitter* – ELT) des Typs KANNAD 406 AF – *Compact*, der sich im Stauraum hinter dem Pilotensitz und der Verbindungsstange (C-Fall) in der gemäss Wartungshandbuch eingebauten Halterung befand, stand der Schalter auf Position „ARMED“.

**Abbildung 3:** ELT-Position im Stauraum hinter Pilotensitz und Verbindungsstange (C-Fall).

Der Schalter des ELT wurde von einem Mitglied des Rettungsteams auf Position „OFF“ gestellt. Der Antennenkabelstecker war abgeknickt.

Der Antennenkabelstecker des automatischen Notsenders (*emergency locator transmitter* – ELT) vom Typ KANNAD 406 AF – *Compact* hielt der Beanspruchung durch den Aufschlag nicht stand und ist abgeknickt. Der ELT war an der im Wartungshandbuch vorgesehenen Position im Stauraum hinter der Verbindungsstange (C-Fall) installiert. Diese Position ist für die Kontrolle und die Bedienung umständlich, da hierfür der Befestigungsriemen gelöst werden muss, um das Bedienfeld einsehen zu können (vgl. Abbildung 3). Bei diesem Unfall ist diese Position als ungeeignet zu erachten, weil sich das Gerät zu nahe hinter der Verbindungsstange (C-Fall) befand und daher Schaden nahm.

Die ordnungsgemässe Funktion des beim Start einsatzbereiten ELT wurde durch das Abknicken des Antennenkabelsteckers in Bezug auf die Ausstrahlung des Notsignals auf der Frequenz 121.500 MHz verunmöglicht. Damit war die Möglichkeit der Nahpeilung nicht gegeben.

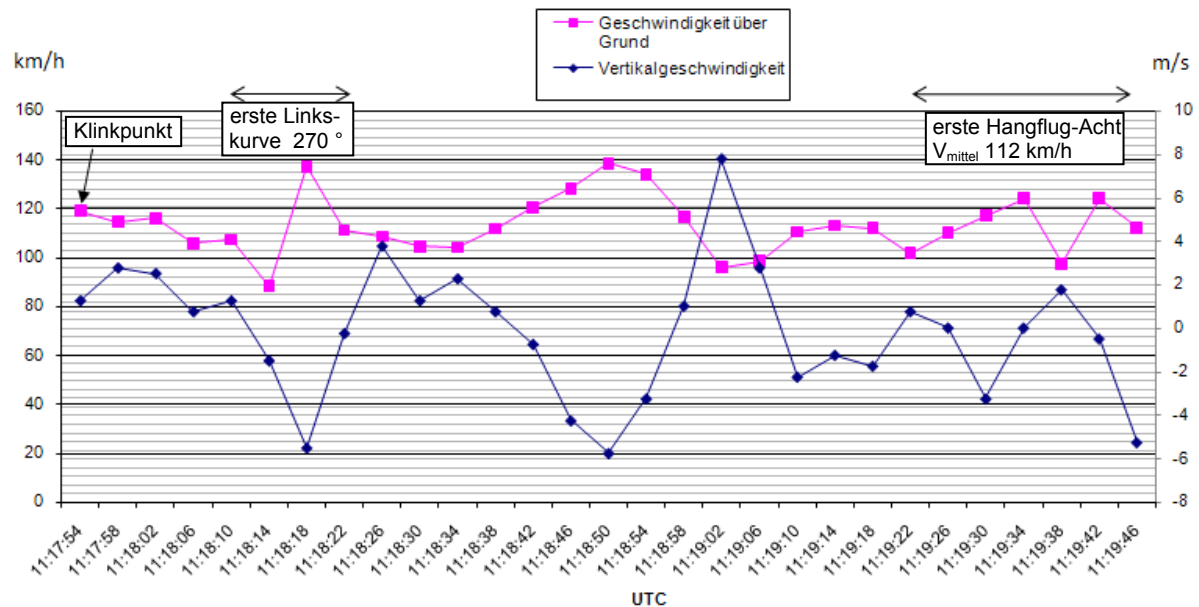
An der Position des letzten FLARM-Datenpunktes befand sich die HB-3287 auf einer Höhe von rund 2200 m/M. Die mittlere Geschwindigkeit über Grund während der ersten Hangflug-Acht betrug 112 km/h (vgl. Anlage 1).

liche Fluggeschwindigkeit über Grund von rund 112 km/h, die einer Sicherheitsreserve von 10 bis 15 % über der Geschwindigkeit für bestes Gleiten im Geradeausflug entspricht und somit in Geländenähe und unruhiger Luft als angemessen gewertet werden kann.

Verlauf der Geschwindigkeit über Grund in km/h und der Vertikalgeschwindigkeit in m/s.
