# **Schlussbericht Nr. 2205 der Schweizerischen Unfalluntersuchungsstelle SUST**

über den Unfall des Flugzeuges Embraer  
EMB-505, CN-MBR

vom 6. August 2012

Regionalflugplatz St. Gallen-Altenrhein  
(LSZR), Gemeinde Thal/SG

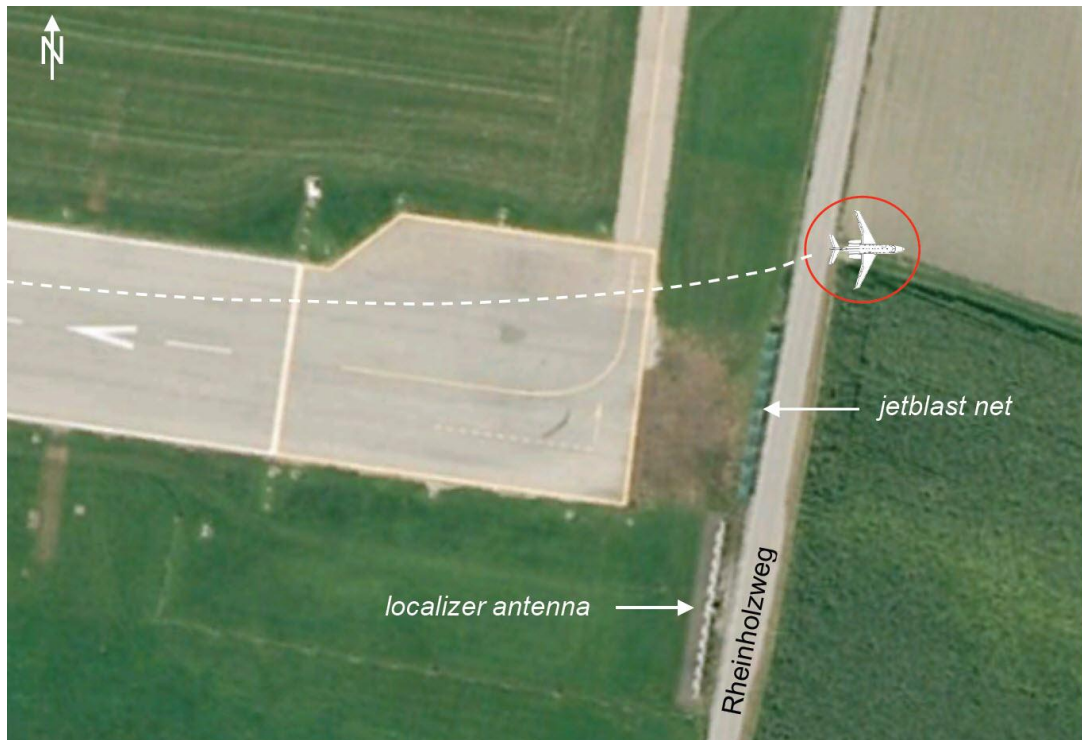
Die Unfallstelle liegt am östlichen Strassenrand der in einer Distanz von 20 Metern vom Pistenende quer zur Piste verlaufenden Strasse (Rheinholzweg), knapp 30 m nach dem Pistenende der Piste 10.

**Abbildung 19:** Pistenende der Piste 10 mit quer zur Piste verlaufender Strasse (Rheinholzweg). Rot markierte Unfallstelle am Rande eines Maisfeldes

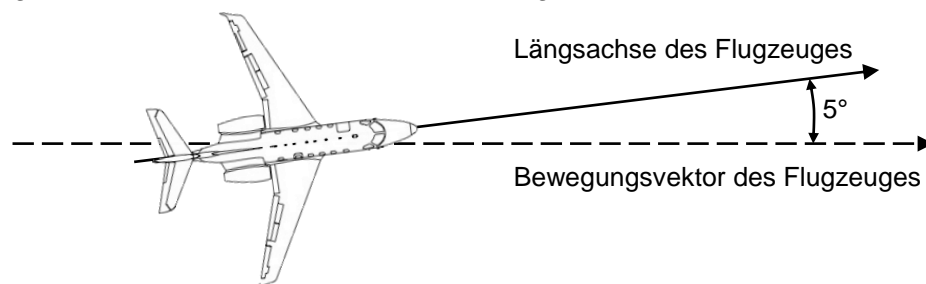
Die Längsachse des Flugzeuges war nicht parallel zum Bewegungsvektor des Flugzeuges. Sie war um rund 5 Grad nach links gedreht.

**Abbildung 20:** Die Längsachse war gegenüber dem Bewegungsvektor gedreht

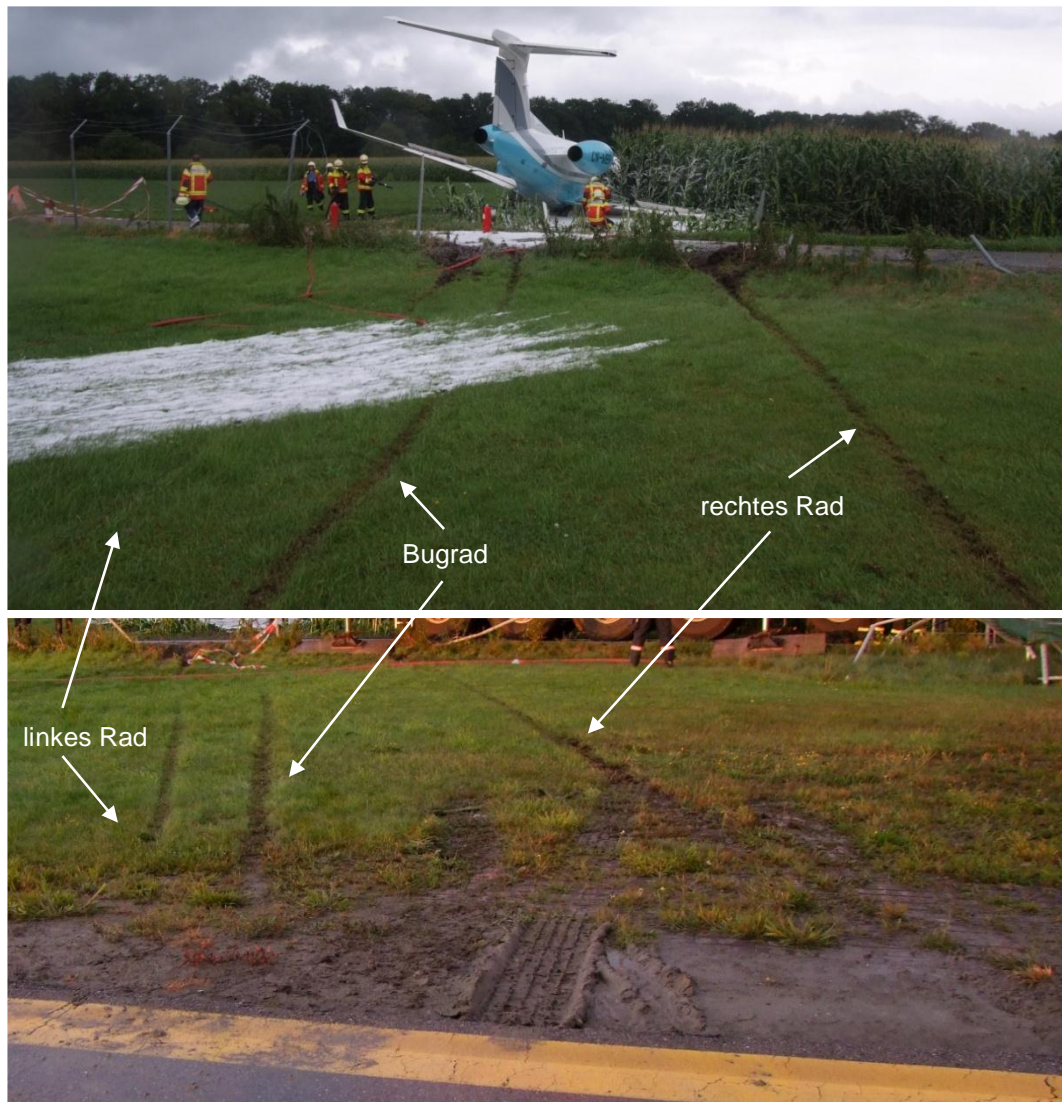
Ein eigentlicher Aufprall erfolgte nicht, da das Flugzeug nur in horizontaler Richtung negativ beschleunigt, respektive abgebremst wurde. Die Geschwindigkeit des Flugzeuges beim Überrollen des Pistenendes betrug gemäss den Aufzeichnungen des CVDR noch 44 kt. Die nachträglich durch das Rollen im weichen Untergrund, das Durchtrennen der Umzäunung und das Überqueren der angrenzenden Strasse aufgetretene Verzögerung erfolgte über eine Strecke von rund 30 m und war gering.

**Abbildung 21:** Radsuren des Flugzeuges nach dem Überrollen des Pistenendes

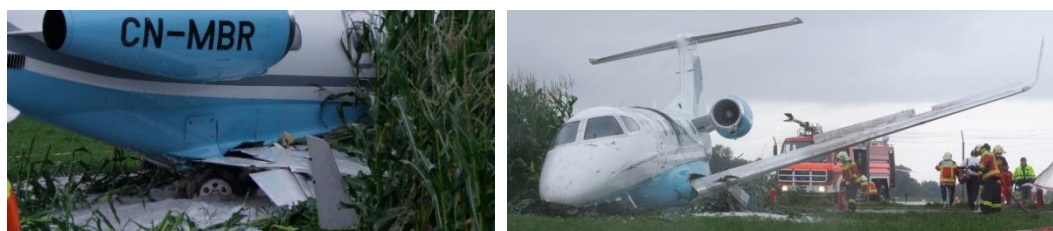
Das rechte Hauptfahrwerk kollabierte und durchsties die Flügeloberfläche was zu erheblichem Schaden am Flügel führte. Dabei wurde auch der Treibstofftank beschädigt, was zu einem entsprechenden Leck führte.

Der Flugzeugrumpf-Unterteil und der rechte Flügel, eingeschlossen die Rumpf-Flügel-Verschaltung, wurden schwer beschädigt.

**Abbildung 22 und 23 :** rechtes Hauptfahrwerk und linker Flügel

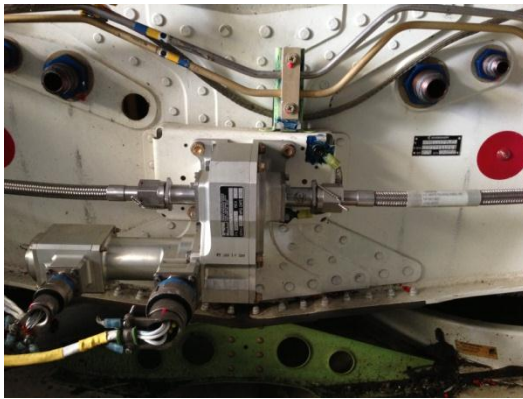
Abbildung 24: Klappenantrieb

Der Klappenwählhebel (*flap selector lever – FSL*) wurde in der Stellung 3 vorgefunden. In dieser Stellung hätten die Klappen normalerweise auf 26° ausfahren müssen. Sie befanden sich dagegen in einer Stellung zwischen 9° und 10°. Dies entsprach den aufgezeichneten Werten. Aufgrund des allgemeinen Zustands des Flugzeuges konnte keine mechanische Funktionskontrolle des Klappensystems

vorgenommen werden. Eine visuelle Kontrolle ergab jedoch keine Hinweise auf vorbestandene Mängel.

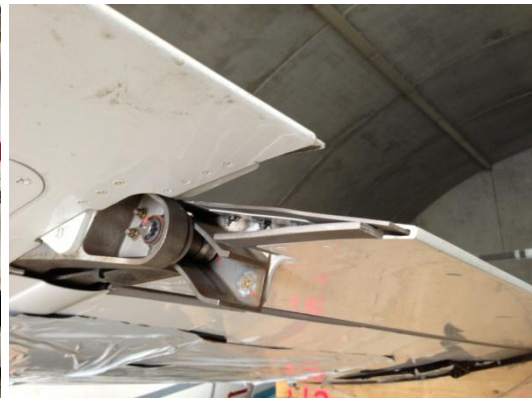
Abbildung 25: Klappen am linken Flügel, 9.49° ausgefahren

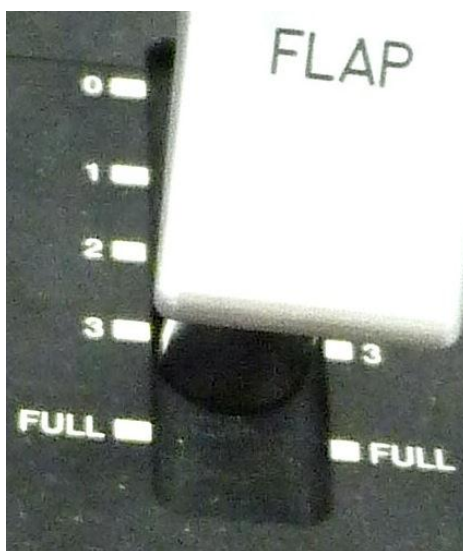
Ferner wurde untersucht ob am FSL ein sogenannter *stopper* vorhanden war, welcher verhindert, dass der Klappenwählhebel in die Stellung FULL gebracht werden kann, da diese Stellung nicht zugelassen ist. Abbildung 26 wurde am Tag des Unfalls im Cockpit der CN-MBR aufgenommen. Es war kein *stopper* eingebaut. Abbildung 27 zeigt den eingebauten *stopper*. Dieses Bild wurde an einem anderen Phenom 300 Flugzeug aufgenommen.

In der CN-MBR war ein FSL mit der P/N 780501-7 eingebaut (vgl. Kapitel 1.16.2.5).

Abbildung 26: FSL in der CN-MBR

Bei welchem dieser drei Wechsel des FSL, der bei der Ablieferung eingebaute *stopper* verloren ging, ist aus den vorhandenen Unterlagen nicht ersichtlich.

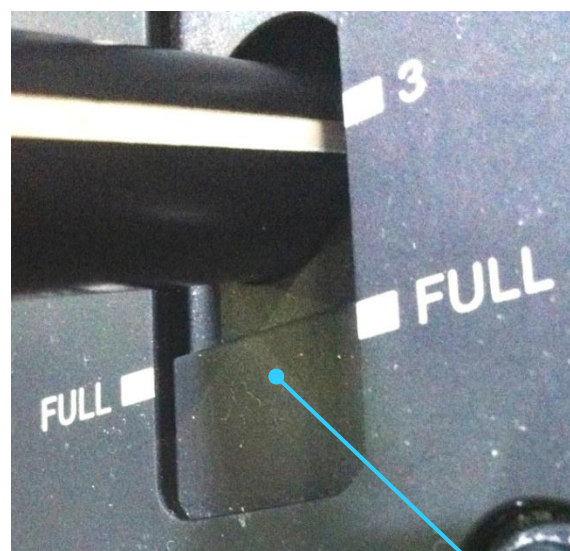
Abbildung 27: FSL mit mechanischem *stopper*
