# **Schlussbericht Nr. 2206 der Schweizerischen Sicherheitsuntersuchungsstelle SUST**

über den Unfall des Flugzeuges  
Alisport Silent 2 Targa, HB-5522

vom 26. Juli 2012

bei Romont/FR

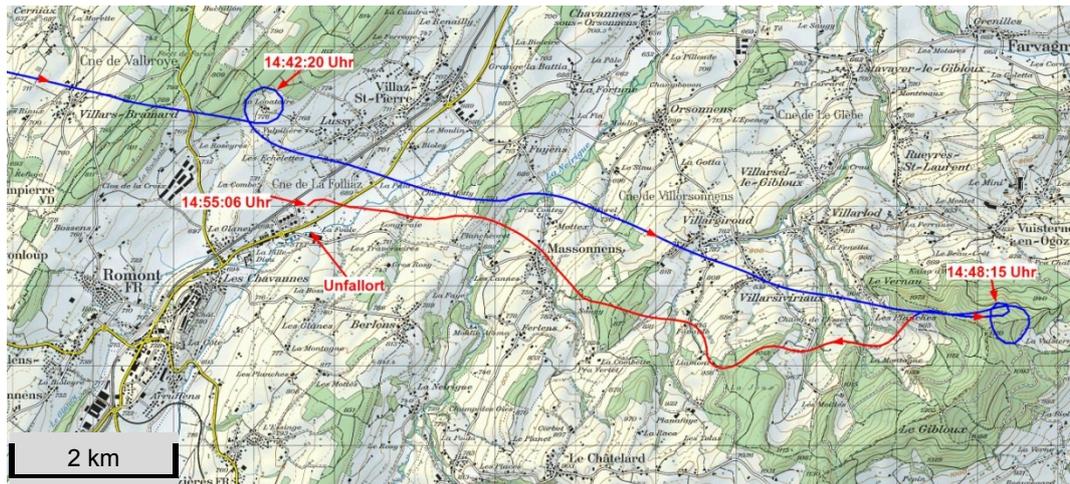
**Abbildung 2:** Der letzte Teil des aufgezeichneten Flugwegs der HB-5522 mit Flughöhen von weniger als 500 m bezüglich des Unfallortes ist rot eingefärbt.

Auf dem Rückflug in Richtung Romont unterschritt der Pilot die empfohlene Entscheidungshöhe von 500 Meter über dem mutmasslichen Aussenlandefeld rund 7.6 km vom Unfallort entfernt (Flugweg in der Abbildung 2 rot eingefärbt).

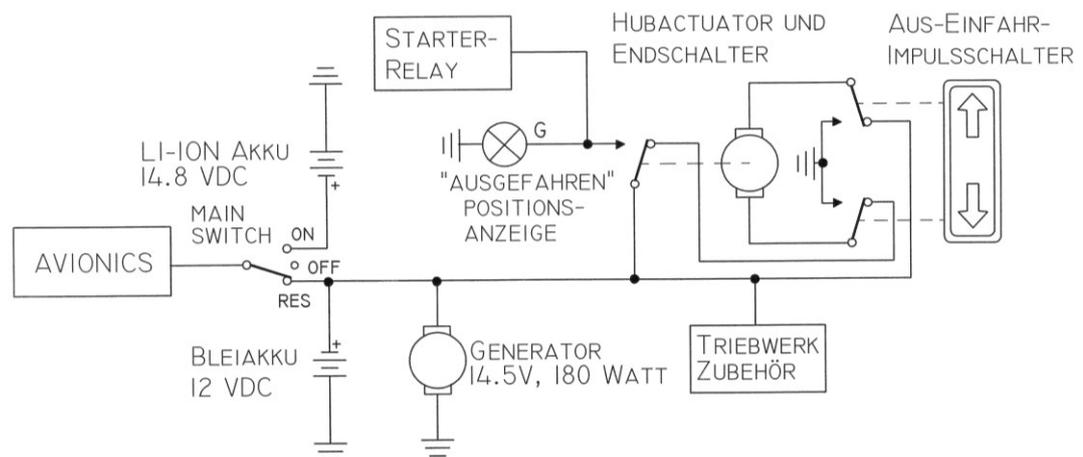
**Abbildung 3:** Prinzip-Schema der Stromversorgung und Triebwerkausfahrsteuerung.

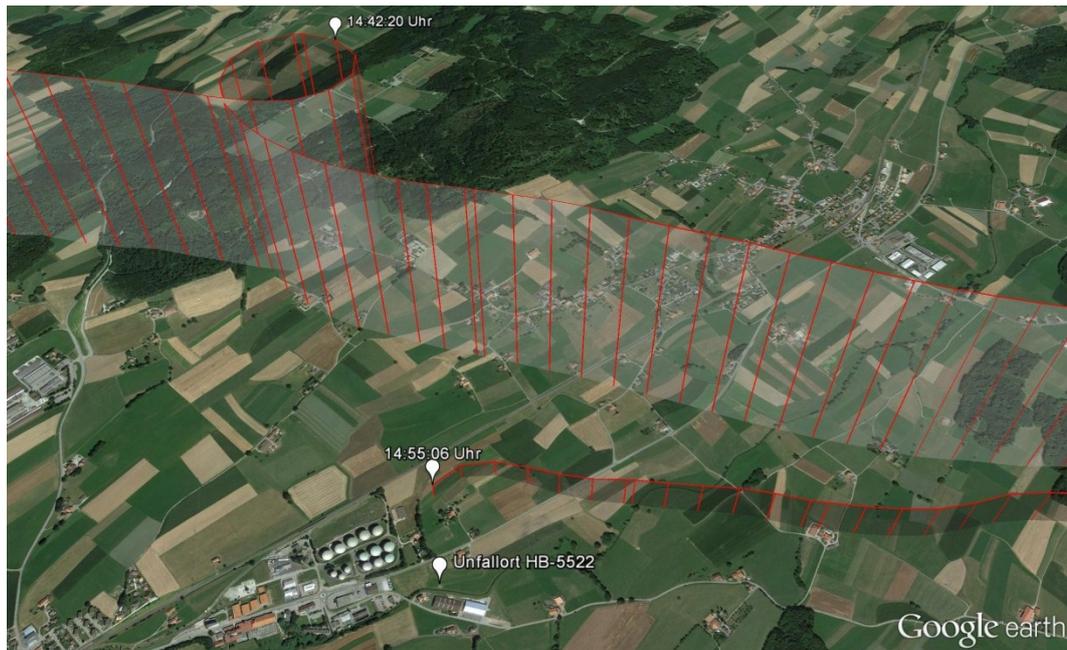
**Abbildung 4:** Der Unfallort der HB-5522 sowie der Flugweg in der Gegend des Unfallorts, aufgezeichnet durch das Kollisionswarngerät FLARM, in Google Earth Pro eingezeichnet.
