Rapport final n° 2207 du Service d'enquête suisse sur les accidents SESA

concernant l'accident de l'hélicoptère
Eurocopter AS 350 B3, HB-ZJO

survenu le 18 septembre 2012

dans la vallée de Lodano,
commune de Maggia / TI

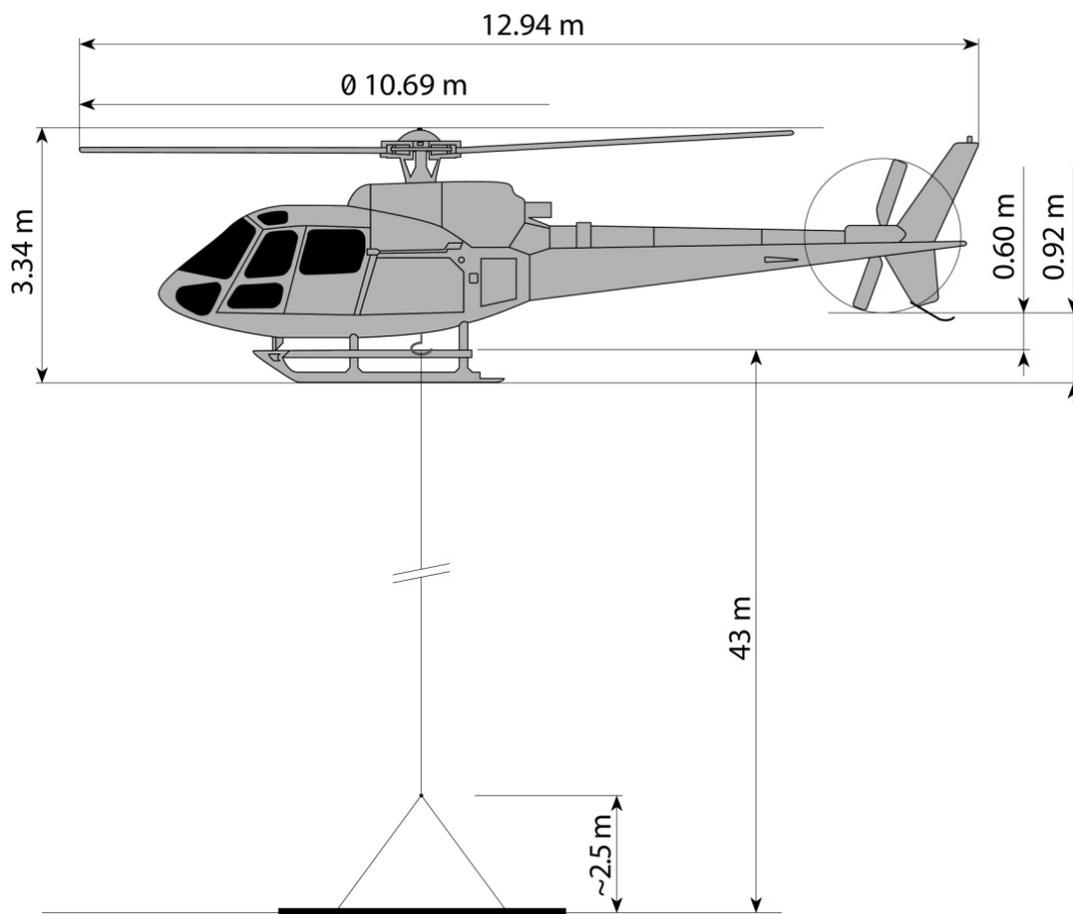
Figure 1: Dimensions et hauteurs HB-ZJO

Puis, il décolle de Lodano avec la passerelle d'une masse de 1071 kg attachée sous l'hélicoptère. La charge externe se trouve à 43 m sous le crochet de l'hélicoptère (*cargo hook*) soit 46 m sous le rotor principal (voir figure 1). Pour la manœuvre de dépose, le pilote est guidé par l'assistant à l'aide de la radio. Des branches empêchent une vision verticale directe depuis le cockpit.

La passerelle se trouvait ainsi à une distance verticale d'environ 2.50 m du crochet tournant (voir figure 3). La passerelle se trouvait à environ 43 m sous le crochet de l'hélicoptère (*cargo hook*) (voir figure 1).

- La charge était transportée à 43 m au-dessous du crochet de l'hélicoptère
- La masse totale de l'hélicoptère avec la charge externe était de 2610 kg
- Selon le manuel de vol, la masse maximale possible avec la charge externe sur le lieu de l'accident était de 2680 kg
- Au moment de l'accident, la masse de l'hélicoptère était de 1509 kg. Les valeurs de la masse et du centrage se trouvaient dans les limites prescrites par le constructeur
- Les communications radio se sont déroulées normalement durant toute la mission
- Des arbres se trouvaient à proximité immédiate de l'hélicoptère

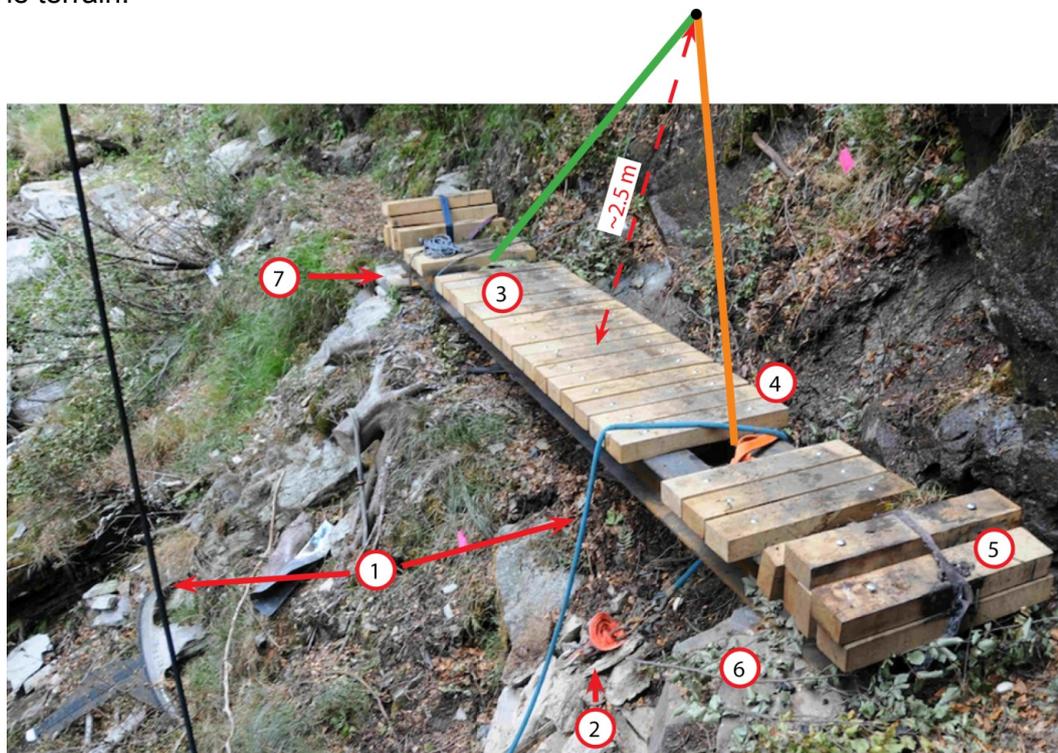
Figure 3: Passerelle posée à 1212 m/M

Le crochet tournant se trouve à environ 2.5 m au-dessus de la passerelle lorsque l'élingue est en tension (voir figure 1 et chapitre 1.7). L'assistant de vol demande au pilote de descendre afin de détacher les sangles. Il les décroche et communique au pilote « *gancio libero* » (crochet libre).

Sur le lieu de dépose de la passerelle se trouvaient un assistant de vol, le forestier ainsi que deux ouvriers. Ces quatre personnes étaient positionnées de la manière suivante: le forestier et l'un de ses ouvriers se tenaient debout sur une base en béton située à l'est de l'endroit de dépose, tandis que l'assistant de vol et le second ouvrier étaient debout sur une base en béton située à l'ouest (voir figure 3).

- 1 - Élingue bleue de 30 m
- 2 - Crochet rouge relié à l'extrémité de l'élingue bleue
- 3 - Sangle verte de 3 m
- 4 - Sangle orange de 3 m
- 5 - Sangle violette de guidage
- 6 - Base en béton est
- 7 - Base en béton ouest

Deux sangles, d'une longueur de 6 m chacune, pliées en deux ont été attachées à la passerelle. L'une était verte et l'autre orange.

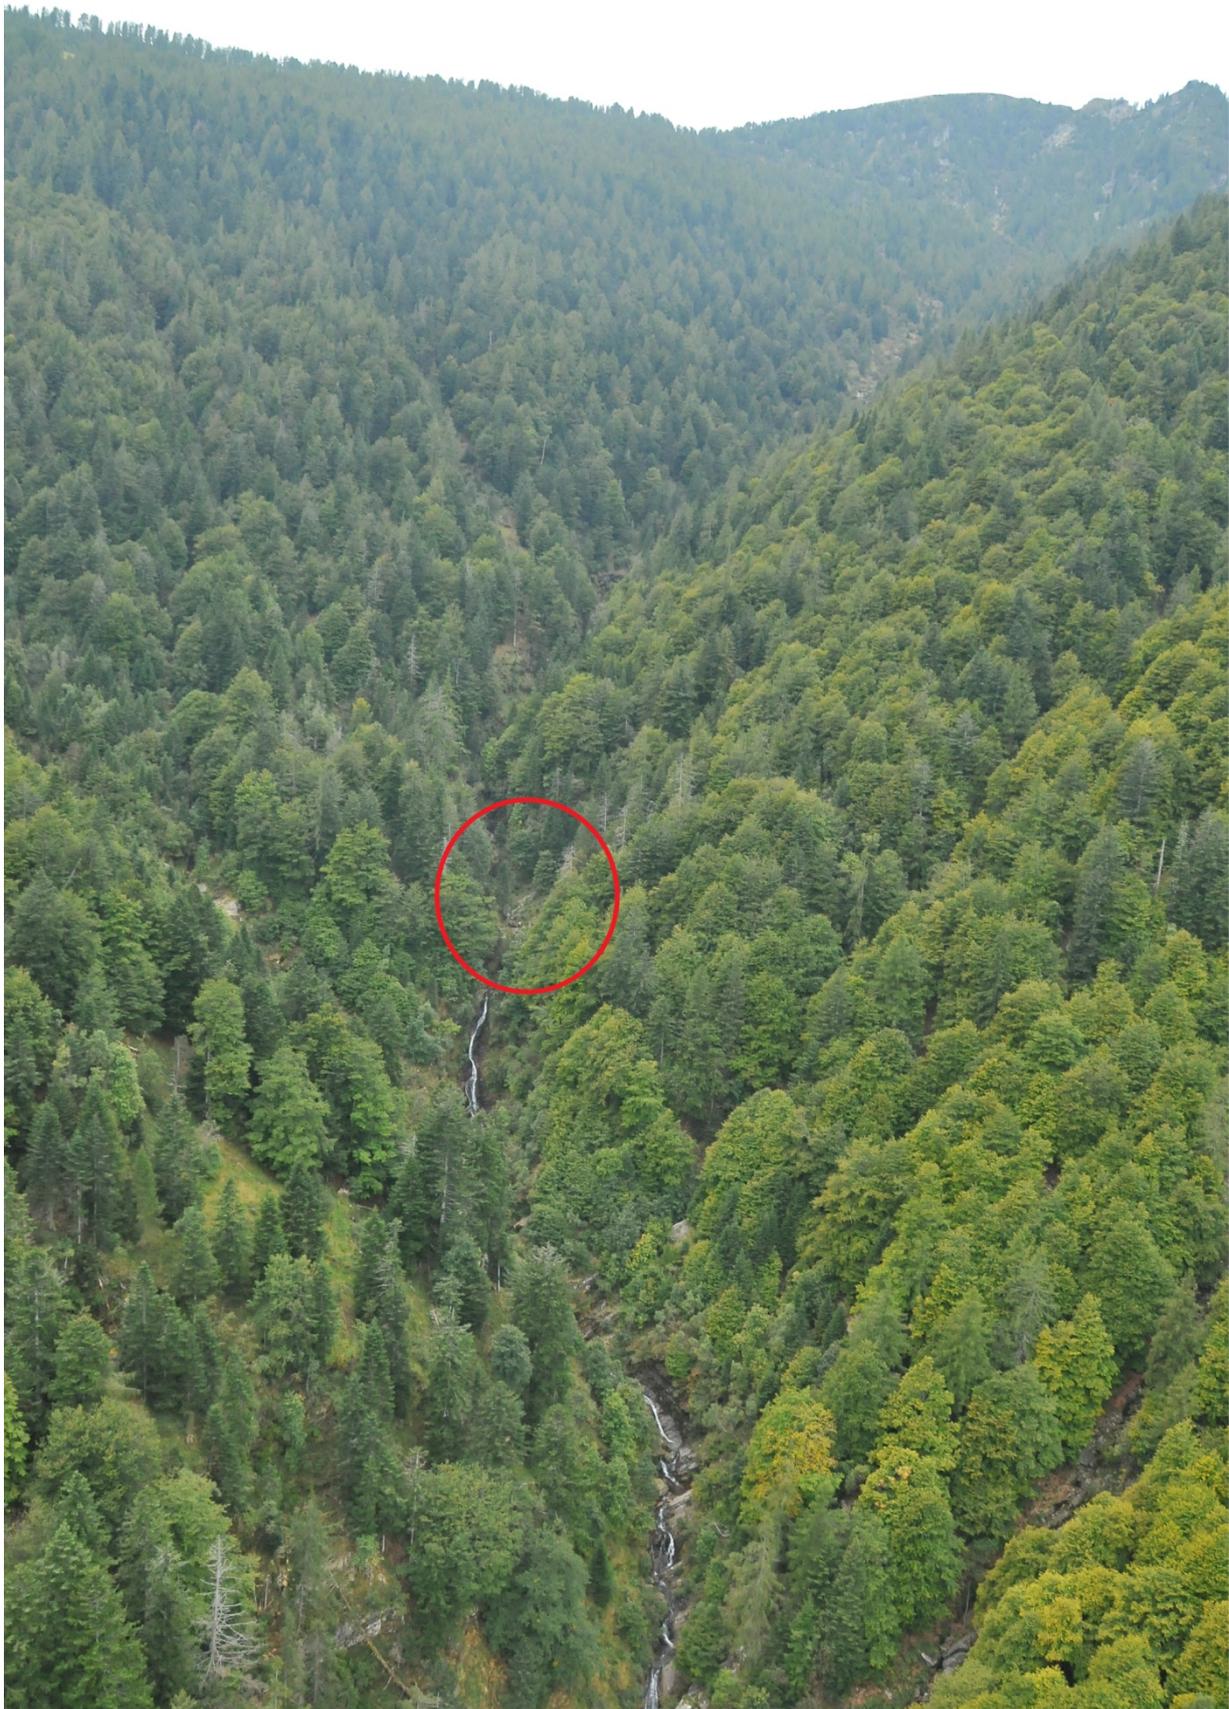
Annexe 1: Vue générale du lieu de l'accident

Le lieu de l'accident se situe à 1250 m/M dans une étroite vallée latérale de la vallée de Lodano. La région est montagneuse avec une topographie fortement accidentée couverte d'arbres d'une hauteur d'une trentaine de mètres. Des branches surplombaient la passerelle empêchant une vision verticale directe de l'endroit de dépose depuis le cockpit (voir annexes 1 à 3).

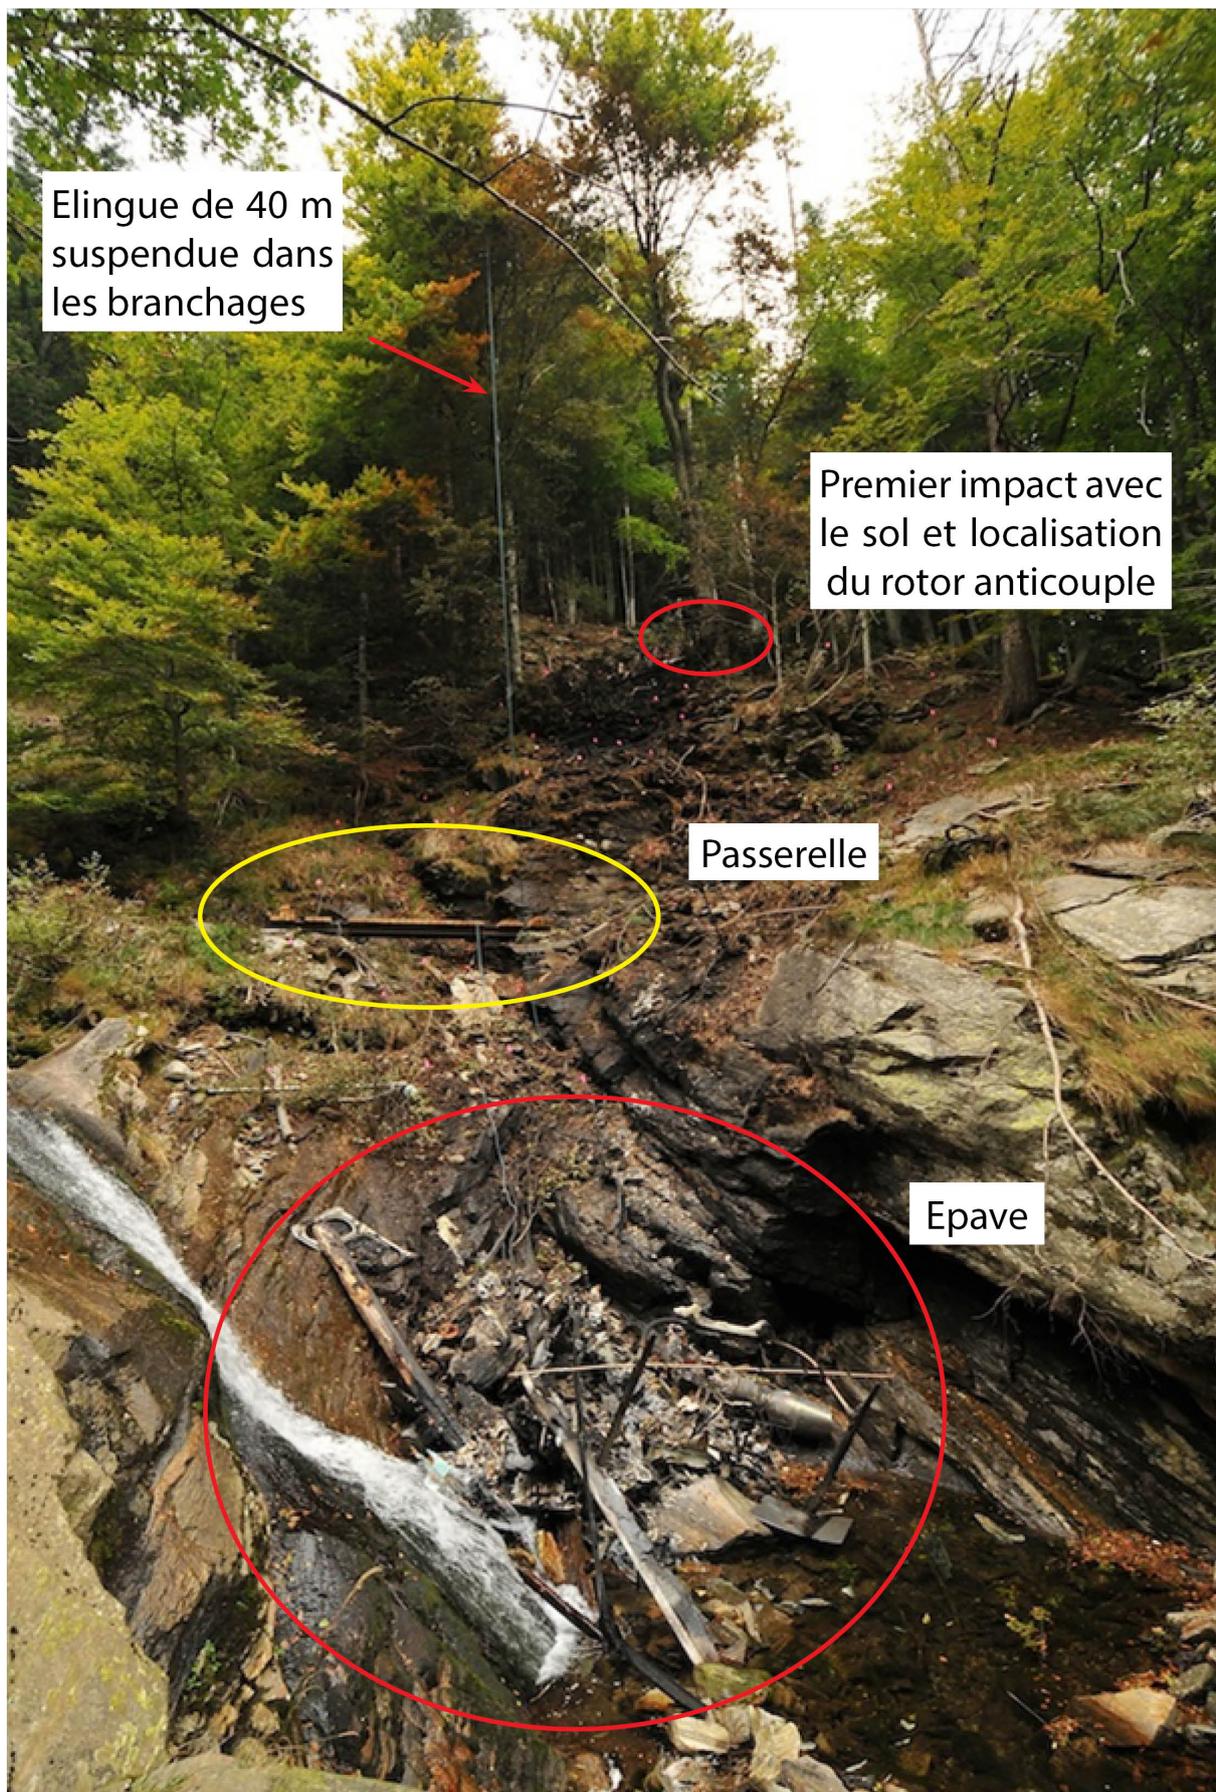
Annexe 2: Détails du lieu de l'accident avec position finale de l'épave

L'élingue de 40 m, composée d'un élément de 10 m relié à un élément de 30 m, a été retrouvée suspendue dans les arbres à plusieurs dizaines de mètres de hauteur pratiquement à la verticale de la passerelle (voir annexe 2). Le crochet de l'hélicoptère (*cargo hook*) se trouvait en position fermée et correctement fixé sous l'épave.

Le pilote a probablement réalisé la gravité de la situation et a largué l'élingue sans délai. Cette dernière est restée suspendue dans les arbres à la verticale de la passerelle. Le fait que le crochet de l'hélicoptère (*cargo hook*) ait été retrouvé en position fermée peut s'expliquer par les différentes forces qu'il a dû subir entre le premier contact avec le sol et la position finale de l'épave située 22 m en aval.

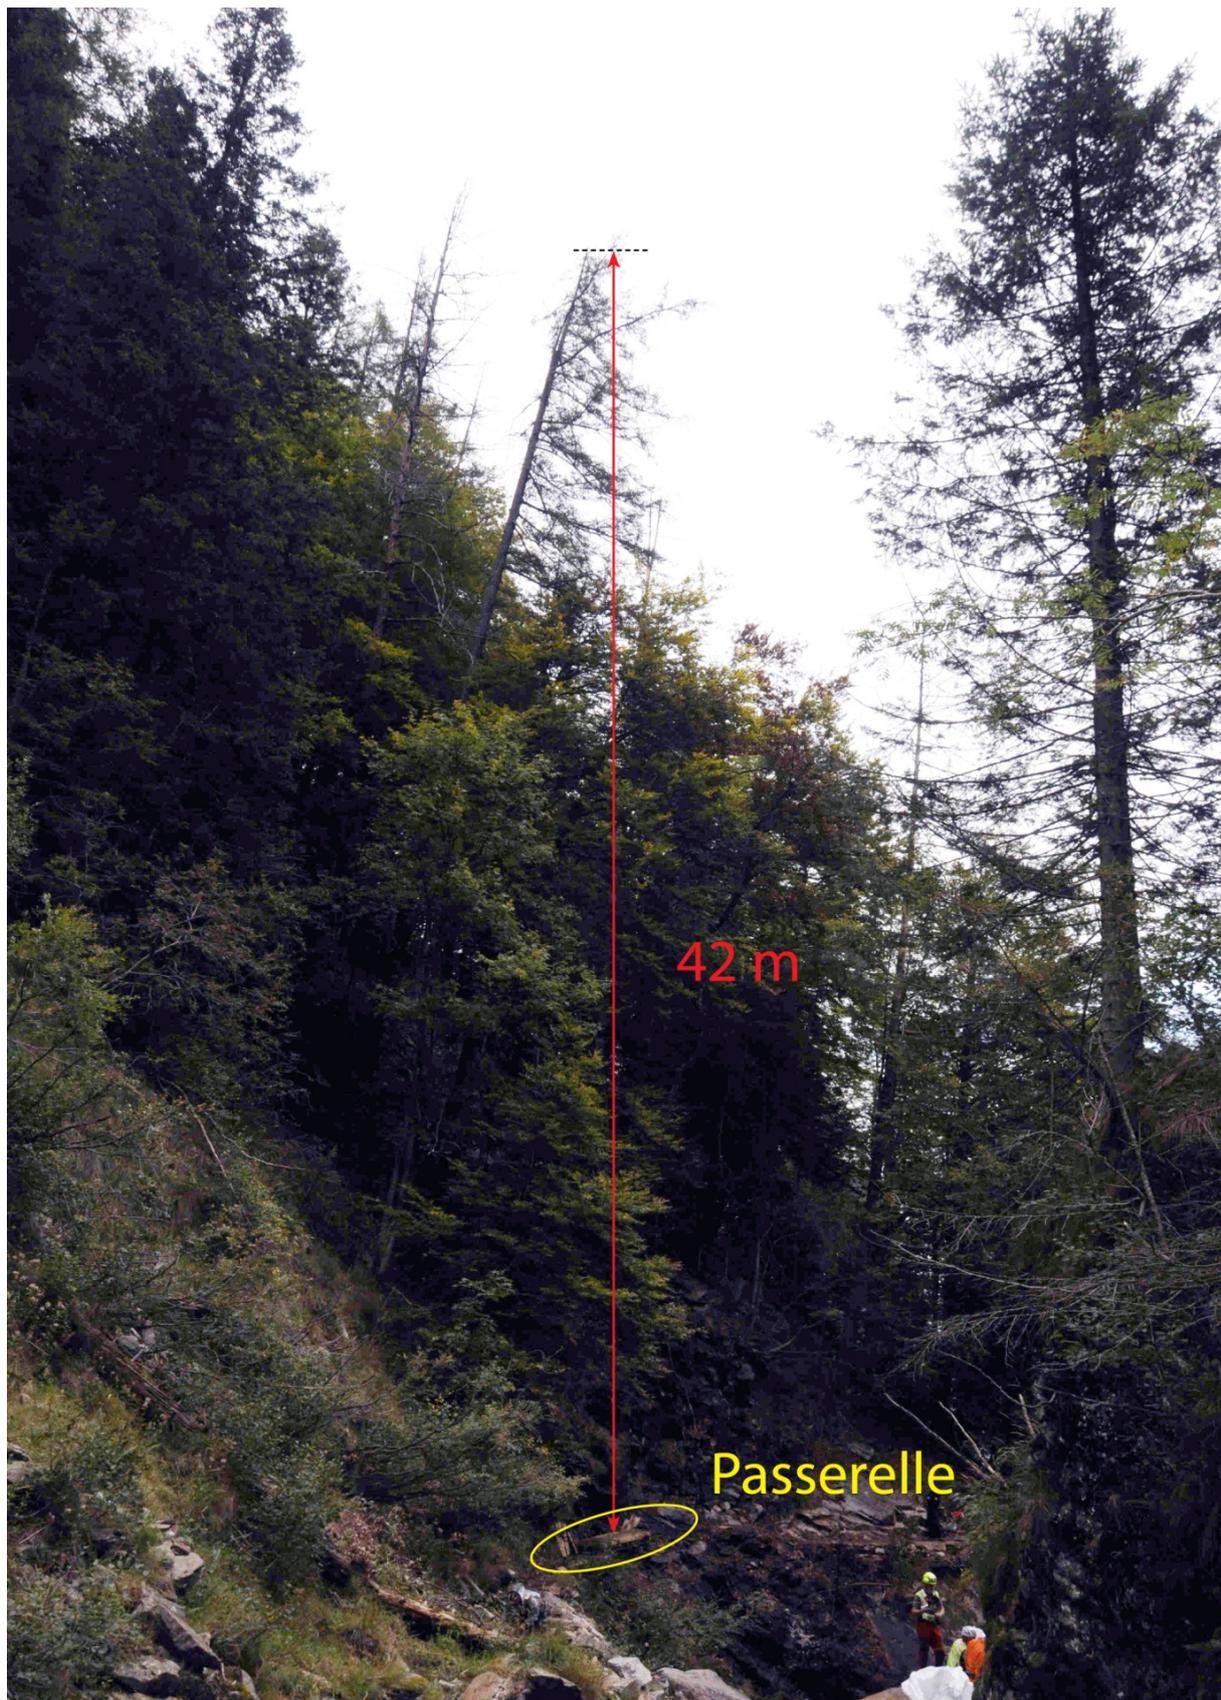
Annexe 3: Arbre sectionné et branchages surplombant la passerelle

Lorsque l'hélicoptère se trouvait en vol stationnaire à la verticale de la passerelle, plusieurs arbres se trouvaient à proximité. Des troncs ont été sectionnés dont un à une hauteur de 42 m au-dessus de la passerelle (voir annexe 3). La longueur de la partie sectionnée a été estimée entre 2 et 3 m. Par conséquent, la distance cime – passerelle était comprise entre 44 et 45 m.

La mission était exigeante. D'une part la charge externe était proche de la masse maximale pouvant être emportée sous l'hélicoptère dans les conditions du vol lors duquel s'est produit l'accident. D'autre part, plusieurs obstacles naturels étaient présents à proximité immédiate du rotor principal et du rotor anticouple. L'utilisation d'une élingue de longueur supérieure aurait permis une opération avec une marge de sécurité.

L'accident est dû à une perte de contrôle consécutive à une collision de l'hélicoptère avec des arbres en raison de l'utilisation d'une élingue de longueur insuffisante.
