Rapporto finale n° 2207 del Servizio d'inchiesta svizzero sugli infortuni SISI

relativo all'incidente dell'elicottero
Eurocopter AS 350 B3, HB-ZJO

del 18 settembre 2012

nella Valle di Lodano,
Comune di Maggia / TI

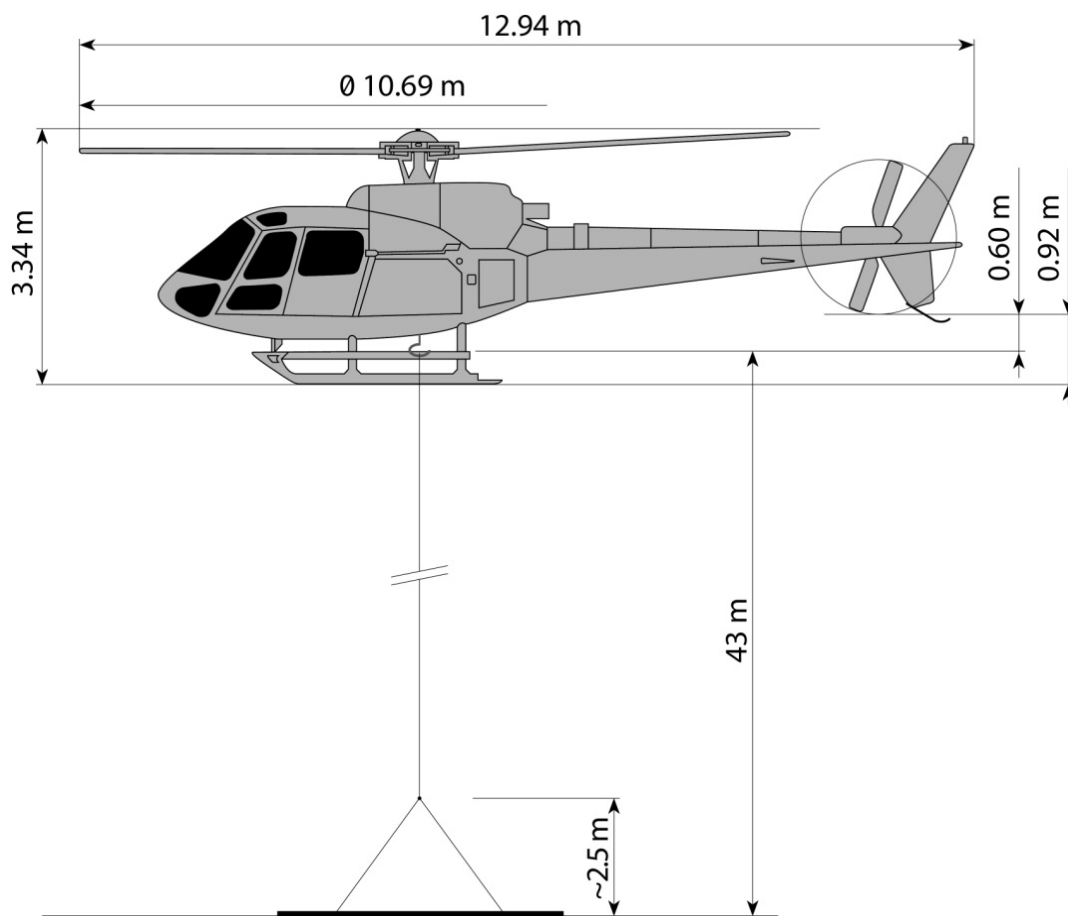
Figura 1: Dimensioni e altezze HB-ZJO

In seguito, egli decolla da Lodano con la passerella avente una massa di 1071 kg attaccata sotto l'elicottero. Il carico esterno si trova 43 m sotto il gancio dell'elicottero (*cargo hook*), vale a dire 46 m sotto il rotore principale (cfr. figura 1). Per la manovra di deposizione, il pilota è guidato dall'assistente con l'ausilio della radio. La presenza di fronde impedisce la visione verticale diretta dalla cabina dell'elicottero.

Il gancio girevole si trova circa 2,5 m al di sopra della passerella quando la linea è in tensione (cfr. figura 1 e capitolo 1.7). L'assistente di volo chiede al pilota di scendere, per consentire lo sgancio delle cinghie. Le sgancia e comunica al pilota «gancio libero».

Osservazione: delle variazioni di assetto o laterali possono modificare considerevolmente le distanze verticali.

La passerella si trovava quindi a una distanza verticale di circa 2,50 m dal gancio girevole (cfr. figura 3). La passerella si trovava a circa 43 m sotto il gancio dell'elicottero (*cargo hook*) (cfr. figura 1).

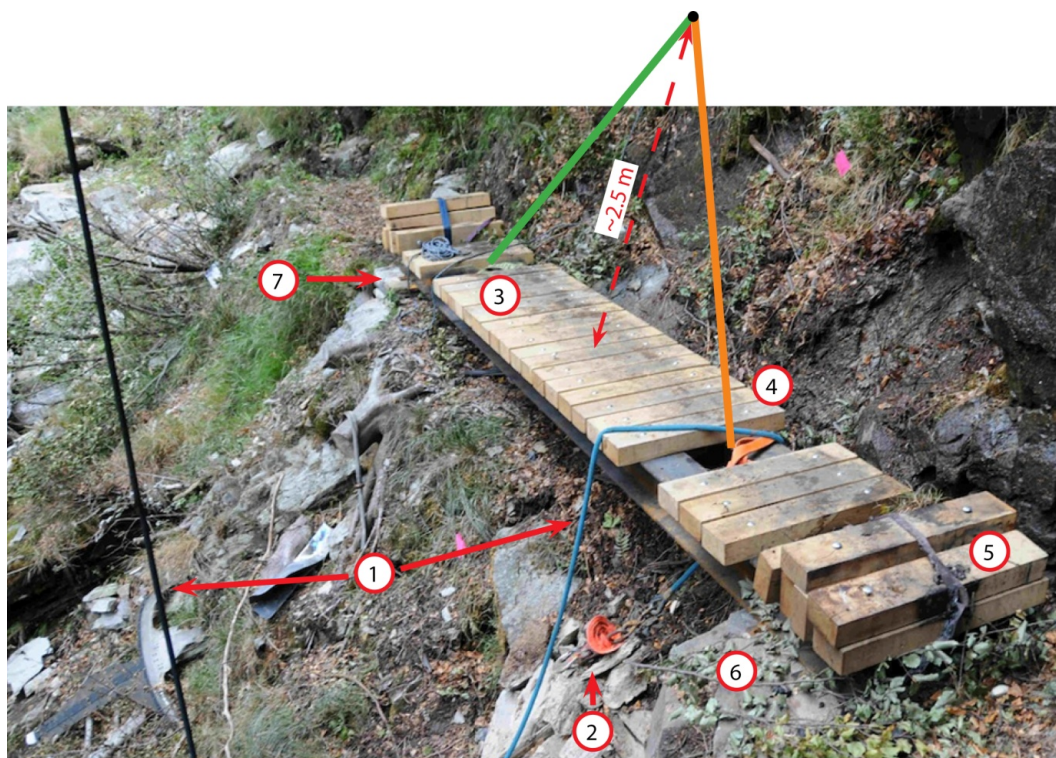
Figura 3: Passerella posata a 1212 m/s.l.m.

Sul luogo di posa della passerella si trovavano un assistente di volo, il forestale e due operai. Queste quattro persone erano posizionate nel modo seguente: il forestale e uno dei suoi operai erano in piedi, su una base di cemento situata ad est del punto di deposizione, mentre l'assistente di volo e il secondo operaio erano in piedi, su una base di cemento situata ad ovest (cfr. figura 3).

- 1 – Linea blu di 30 m
- 2 – Gancio rosso collegato all'estremità della linea blu
- 3 – Cinghia verde di 3 m
- 4 – Cinghia arancione di 3 m
- 5 – Cinghia viola di guida
- 6 – Base in cemento est
- 7 – Base in cemento ovest

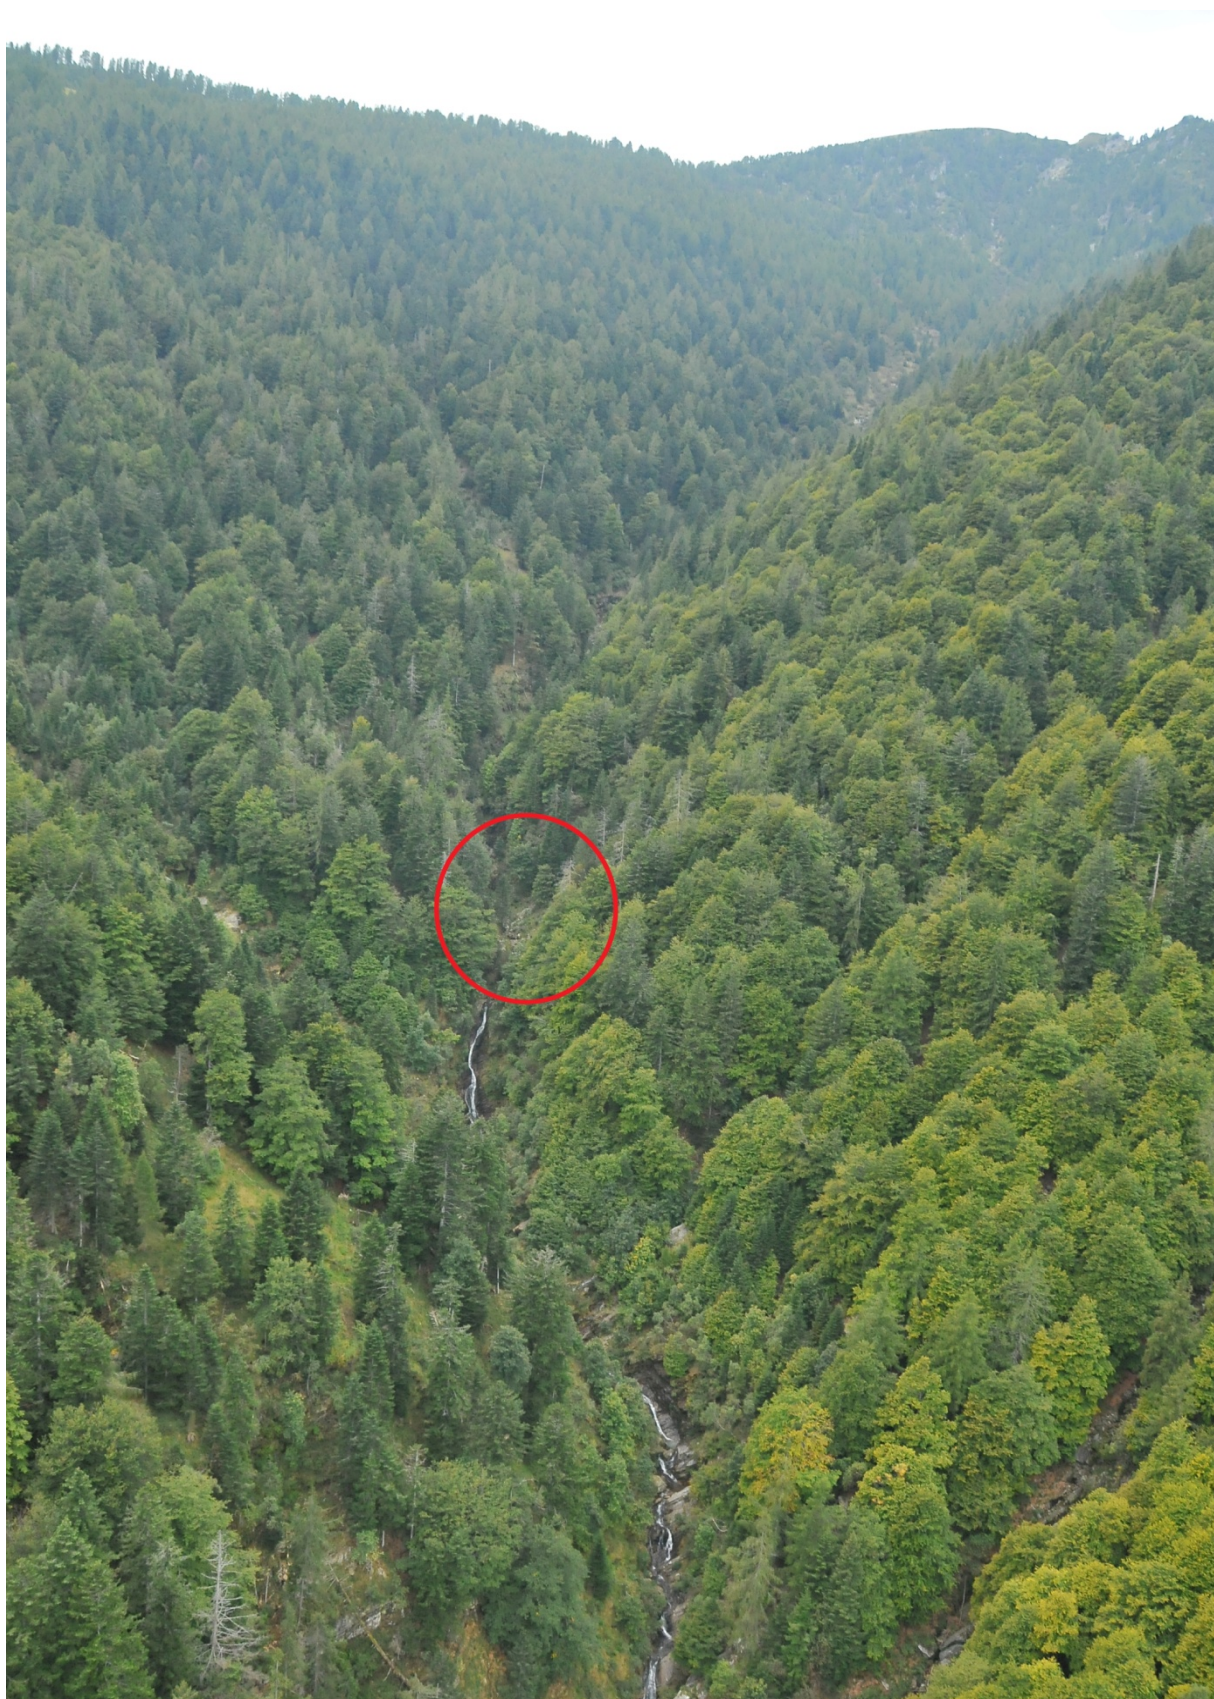
Il luogo dell'incidente si trova a 1250 m/s.l.m. in una stretta valle laterale della Valle di Lodano. La regione è montagnosa, con una topografia fortemente accidentata e coperta d'alberi alti una trentina di metri. Delle fronde sovrastavano la passerella, impedendo una visione verticale diretta del luogo di posa dalla cabina (cfr. allegati da 1 a 3).

Allegato 1: Vista generale del luogo dell'incidente

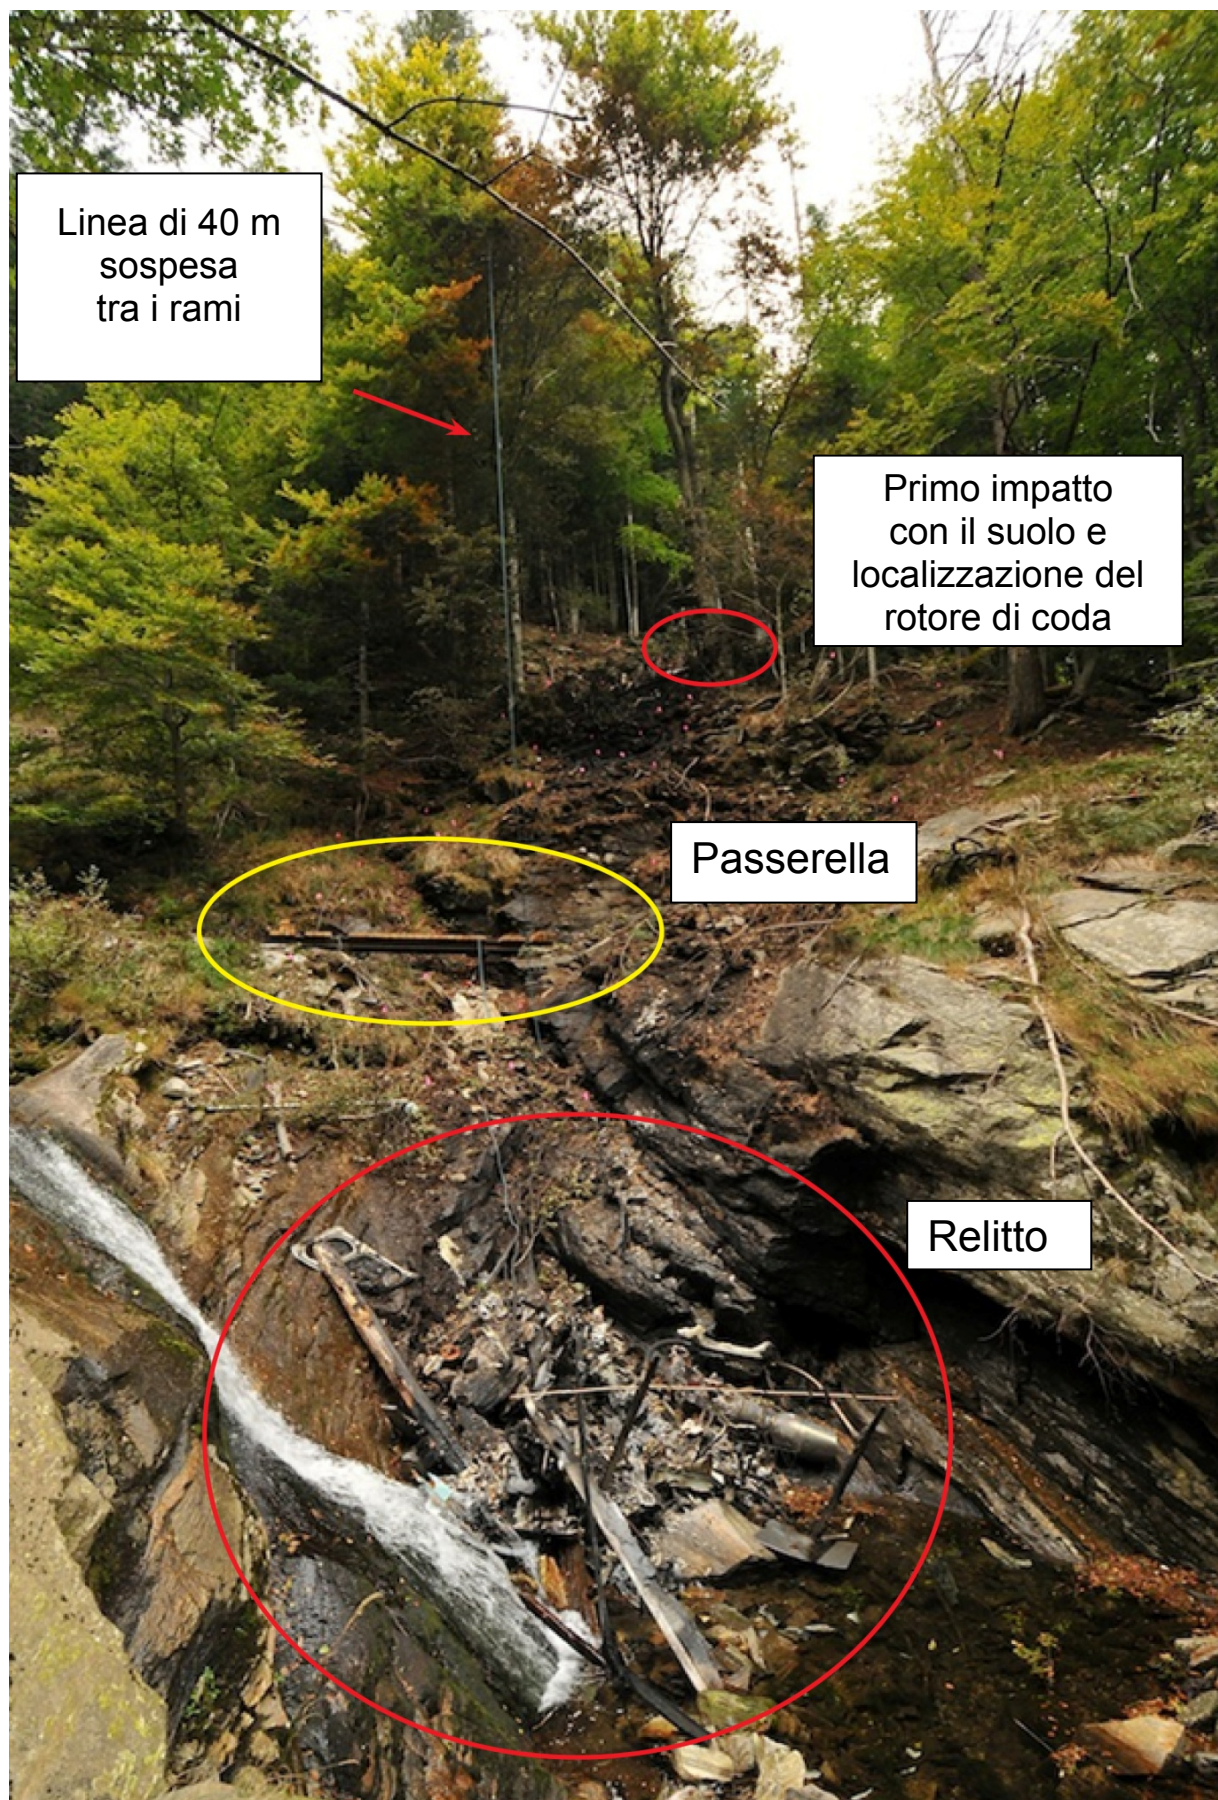
La linea di 40 m, composta da un elemento di 10 m appeso a un elemento di 30 m, è stata ritrovata sospesa tra gli alberi a diverse decine di metri d'altezza, praticamente alla verticale della passerella (cfr. allegato 2). Il gancio dell'elicottero (*cargo hook*) si trovava nella posizione chiusa e correttamente fissato sotto il relitto.

Dopo che le pale del rotore principale e del rotore di coda avevano sezionato diversi alberi e rami, l'elicottero si è schiantato su un terreno in pendenza. Alcune porte, l'impennaggio verticale e il rotore di coda si sono staccati dalla cellula. L'elicottero è scivolato lungo il pendio, sfiorando l'estremità est della passerella, per fermarsi 22 m a valle nel letto del torrente. Al primo impatto col suolo, si è sviluppato un incendio che si è propagato fino al torrente. A parte l'impennaggio e il rotore di coda, l'elicottero è stato distrutto dal fuoco. Il bosco è bruciato su una superficie di una decina di metri quadrati.

Allegato 2: Dettagli del luogo dell'incidente con posizione finale del relitto

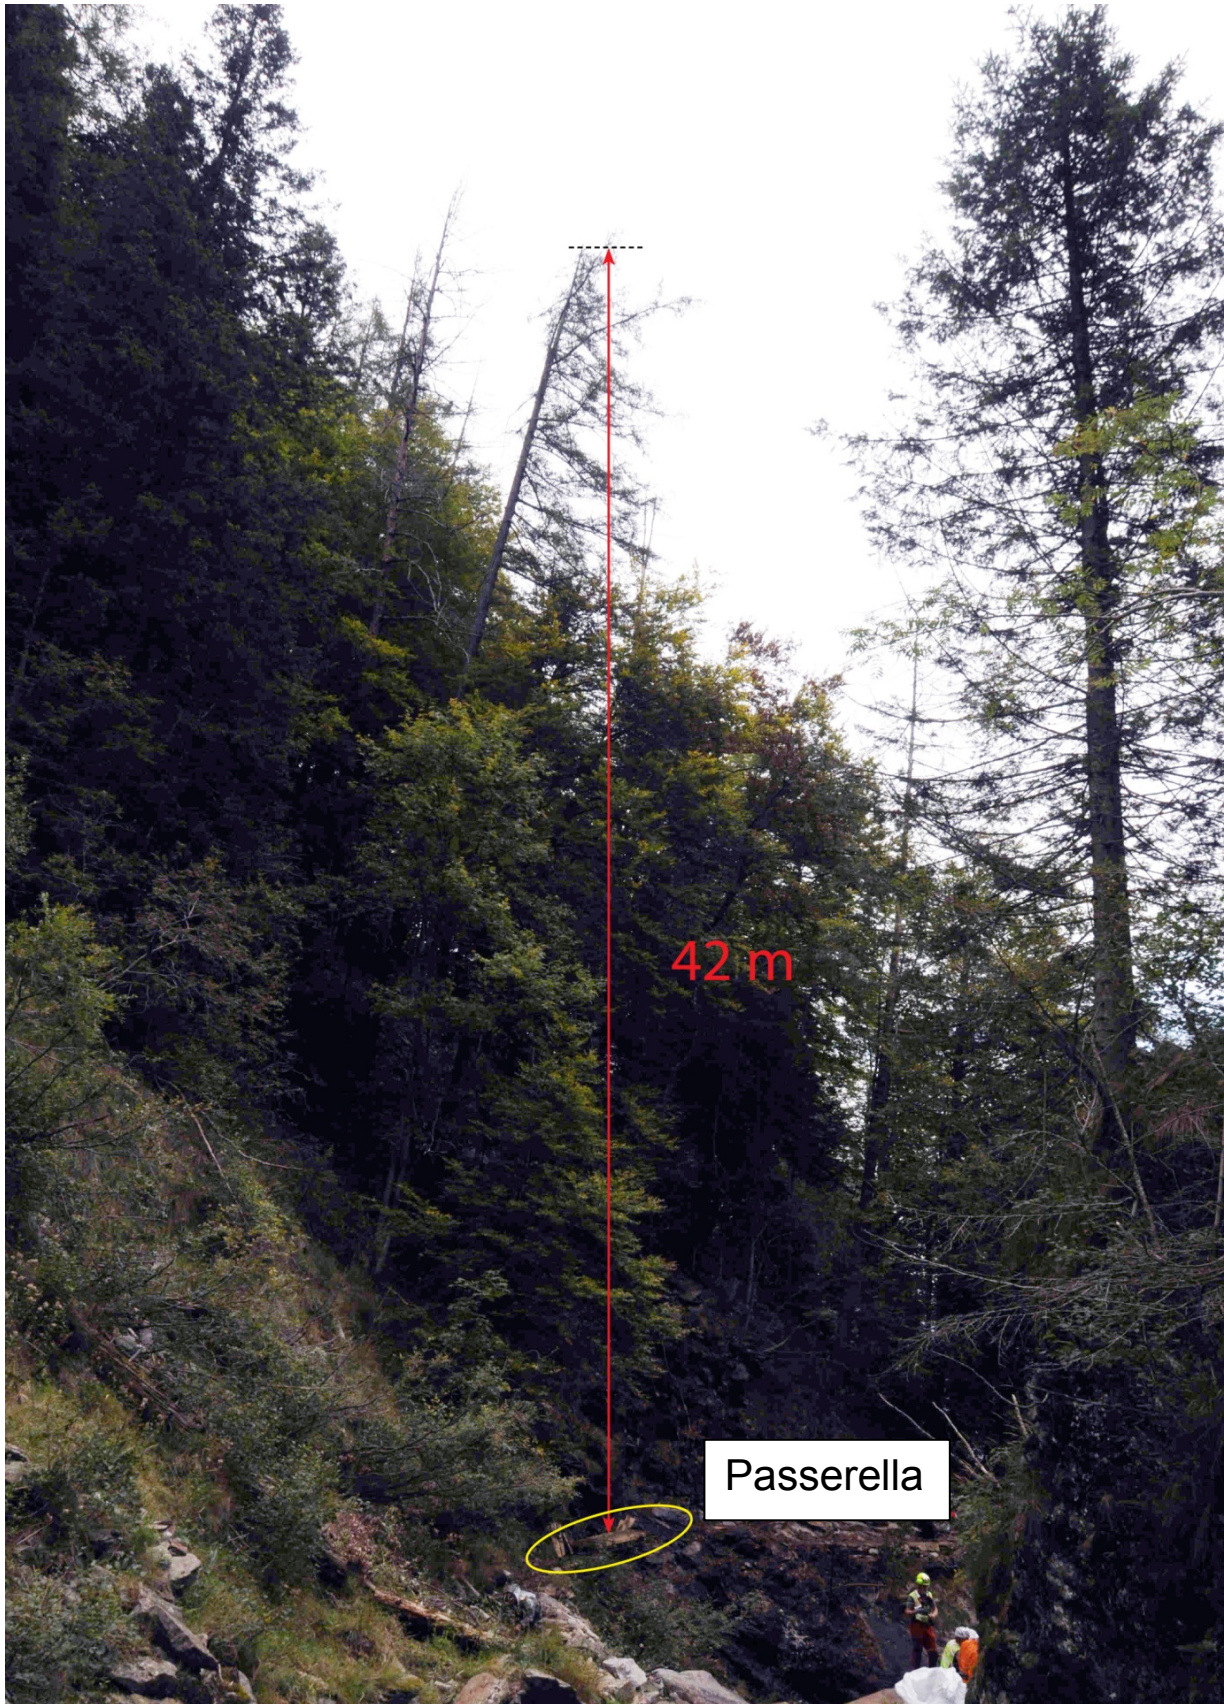
Quando l'elicottero era in volo stazionario sulla verticale della passerella, numerosi alberi si trovavano nelle vicinanze. Alcuni fusti sono stati sezionati, uno dei quali a un'altezza di 42 m al di sopra della passerella (cfr. allegato 3). La lunghezza della parte sezionata è stata stimata tra 2-3 m. Di conseguenza la distanza cima dell'albero – passerella era compresa tra 44 e 45 m.

La missione era impegnativa. La massa del carico esterno era prossima alla massa massima trasportabile sotto l'elicottero nelle condizioni di volo nel quale si è prodotto l'incidente. Inoltre, numerosi ostacoli naturali erano presenti nelle immediate vicinanze del rotore principale e del rotore di coda. L'utilizzo di una linea di maggiore lunghezza avrebbe consentito un'operazione con un margine di sicurezza più importante.

Allegato 3: Albero sezionato e fronde sovrastanti la passerella
