# **Rapport final n° 2210 du Service suisse d'enquête de sécurité SESE**

concernant l'accident de l'avion  
Cessna 172, HB-CPL

survenu le 26 avril 2013

1.2 km au nord-ouest de l'aérodrome  
de Bex (LSGB) / VD

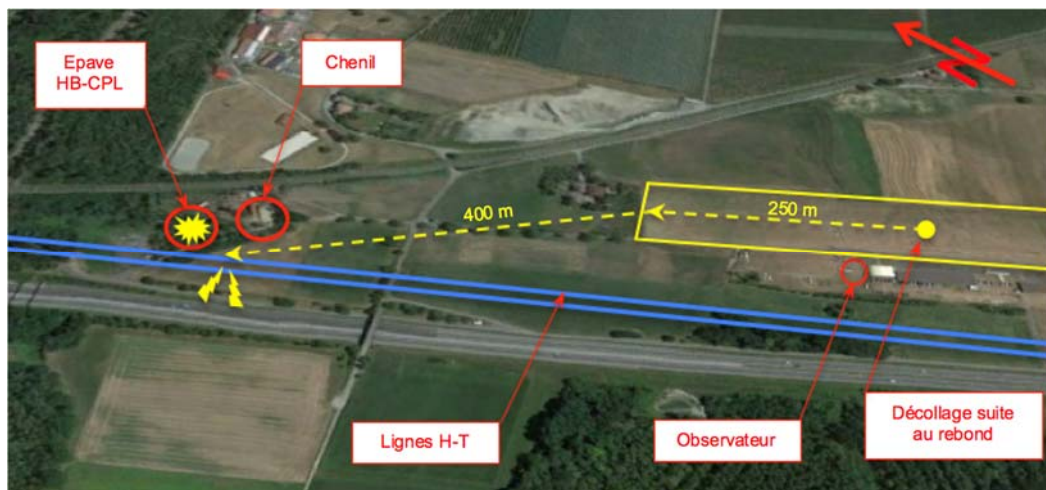
Fig. 1: Vue d'ensemble

L'avion touche une première fois le sol herbeux avec la roue de proue. Il rebondit et touche une seconde fois le sol dans la partie en cuvette de la piste 33. Puis le pilote décide d'effectuer une remise des gaz et augmente la puissance. Selon sa déclaration le moteur est : « *un peu lent à reprendre* ». Au deux tiers de la piste, l'avion décolle et le pilote ne rentre pas les volets. Il survole le dernier tiers de la piste à une hauteur d'environ 30 m, à faible vitesse, ne prenant que très peu d'altitude.

L'instructeur de vol qui se trouvait au bord de la piste (fig. 1) a observé la remise des gaz et a constaté:

- un manque flagrant de puissance, régime moteur estimé à 1800 RPM ;
- que les volets sont restés en configuration d'atterrissage ;
- que l'avion volait très lentement et montait peu.

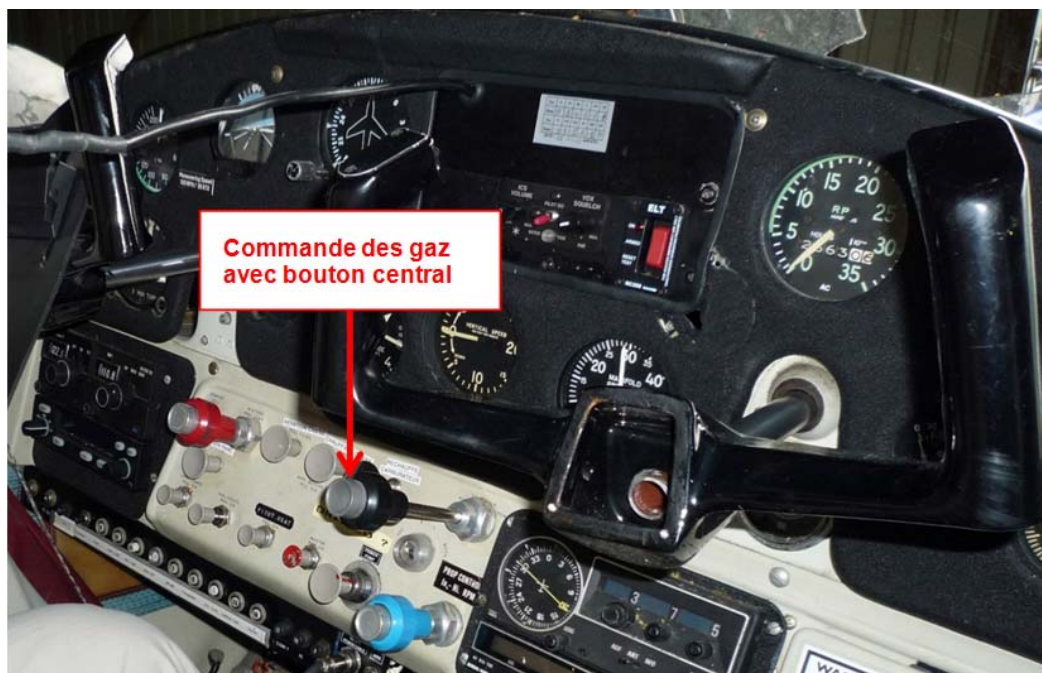
Fig. 2 : Tableau de bord du HB-CPL

La commande des gaz pouvait être actionnée de deux façons. La première consistait à faire varier lentement la puissance, en vissant ou dévissant la commande. La seconde, nécessitait d'appuyer sur le bouton central et de le maintenir enfoncé (fig. 2). Ceci désactivait le mécanisme à vis, permettant un réglage linéaire conventionnel plus rapide. La course du bouton central était de 8 mm. Un relâchement de 3 à 4 mm de la position « enfoncé » réactivait le système à vis et provoquait l'arrêt du mouvement linéaire.

lors d'une augmentation rapide de puissance à partir du ralenti, le régime du moteur avait tendance à ne pas augmenter ou à fonctionner irrégulièrement. Ce phénomène nécessitait de stopper le mouvement linéaire, voire de réduire la puissance, avant d'avancer à nouveau la commande de façon plus lente, ceci jusqu'à ce que le régime ait atteint environ 1400 RPM. Ensuite la réponse du moteur était sans délai.

La commande des gaz a été retrouvée environ à mi-course. La manipulation de cette commande, centrale et à vis, représentait un changement important par rapport à l'avion Robin HR20 utilisé pour la formation de base.

Lors de la remise des gaz, il est vraisemblable que le pilote ait relâché le bouton central avant d'avoir atteint la position pleine puissance, provoquant ainsi un verrouillage prématuré de la commande. Le fait de n'avoir pas remarqué cette position à mi-course ni réalisé le manque de puissance peut également s'expliquer par un état de stress intense.

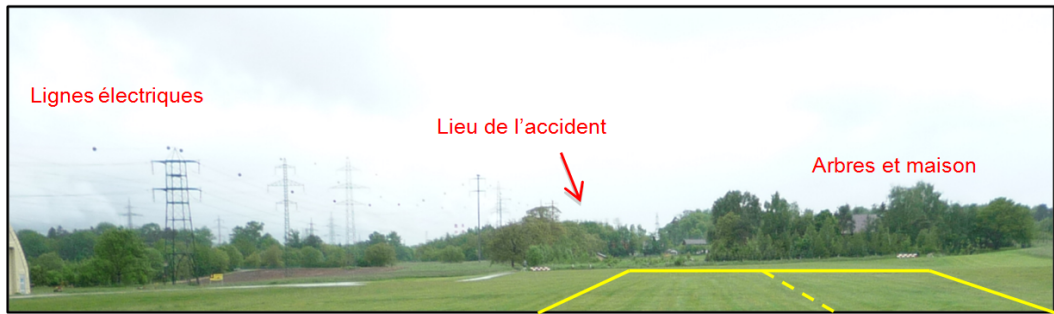
Fig. 3 : Vue à partir du dernier tiers de la piste 33

Le pilote vire légèrement à gauche afin de survoler la zone boisée la plus basse située à l'extrémité de la piste (fig. 3). Quelques secondes plus tard, il entend l'avertisseur de décrochage, pousse sur le manche et voit devant lui une ligne électrique à haute tension située parallèlement à la piste. L'avion a parcouru environ 650 m depuis la remise des gaz et se trouve à proximité du chenil situé dans la petite forêt sise dans le prolongement de la piste.

L'accident a eu lieu dans une petite forêt, proche de l'autoroute et située dans le prolongement de la piste 33. Cette forêt abrite un chenil constitué de plusieurs bâtiments et est traversée par deux lignes électriques à haute tension. Ces lignes électriques sont parallèles à l'axe de piste et situées à environ 150 m de celui-ci. Le terrain entre la piste et la forêt est plat et partiellement boisé. Les premiers arbres et la maison situés après la fin de la piste constituent des obstacles lors du décollage. A gauche de l'axe de piste se trouve une zone où la cime des arbres est plus basse.

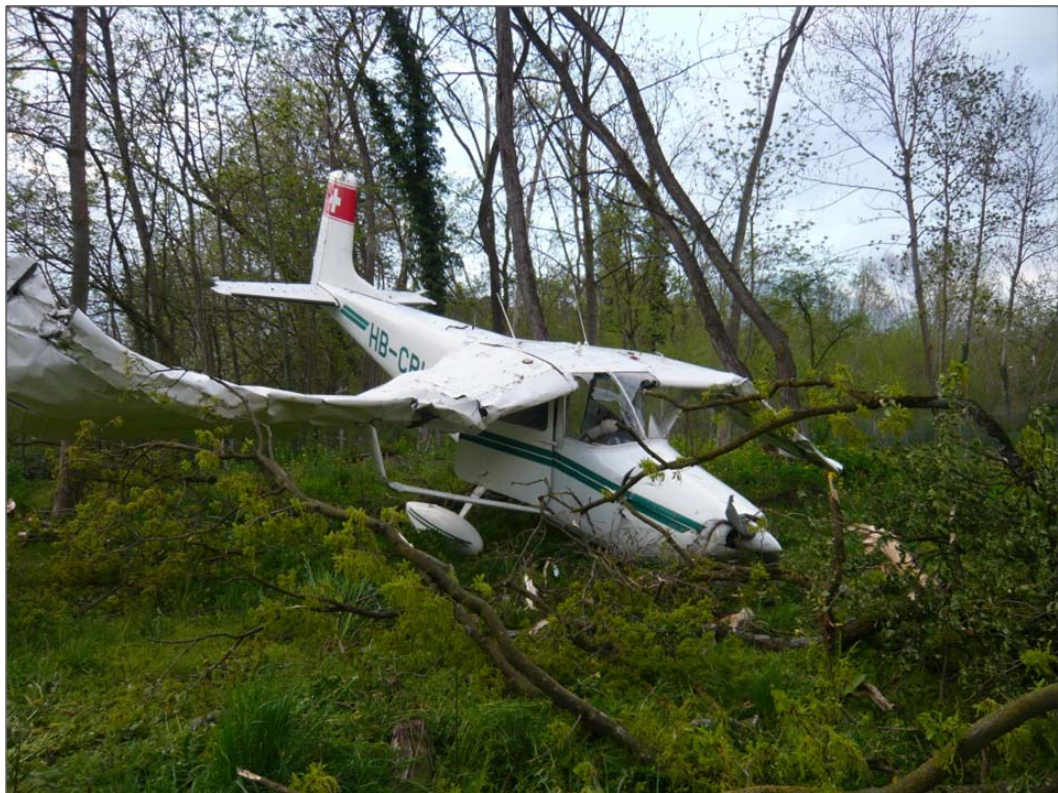
Fig. 4 : Position de l'épave

L'avion s'incline à droite et l'hélice touche le conducteur de phase n°1. Ce dernier se trouve du côté nord-est de la ligne, 3.7 m au-dessous du conducteur terre (fig. 7). Un arc électrique se produit, endommageant le conducteur de phase n°1, l'hélice ainsi que l'intrados de l'aile gauche. Quelques fractions de seconde plus tard les disjoncteurs coupent le courant. Le conducteur de phase n°1, endommagé, se rompt et par effet coup de fouet s'enroule autour de la jambe droite du train d'atterrissage. Ceci freine l'avion qui pivote dans le sens horaire autour de son axe de lacet. Le conducteur se rompt à nouveau et l'avion chute dans les arbres situés au-dessous, sectionnant au passage le conducteur de phase n°2 situé 4 m à l'aplomb du n°1. De grosses branches sont cassées, freinant la chute de l'avion qui heurte le sol avec une assiette négative. La jambe du train avant se brise et se replie sous le fuselage (fig. 4).

Le fuselage, peu endommagé, était orienté vers l'est. Le train avant a été cassé et replié sous le fuselage. Les ailes ont été fortement endommagées par des grosses branches.

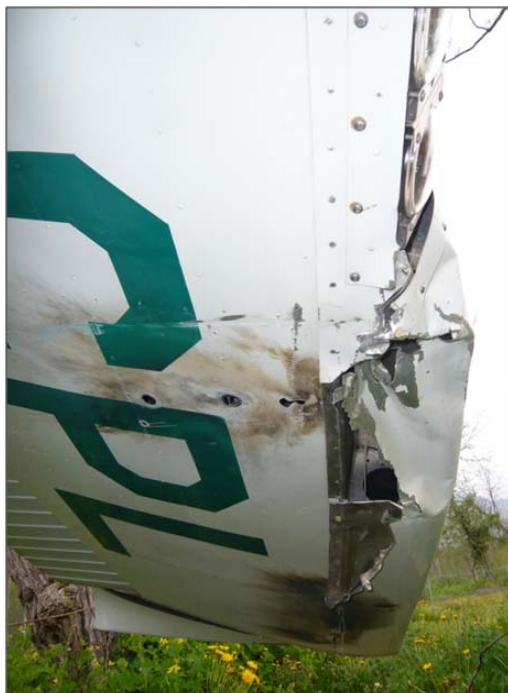
L'intrados de l'aile gauche a subi plusieurs perforations dues aux arcs électriques. Celles-ci se situent à environ 1 m du réservoir gauche. Un segment du conducteur de phase n°1 de la ligne électrique s'est enroulé autour de la jambe droite du train d'atterrissage.

**Fig. 5 :** Perforations de l'intrados gauche

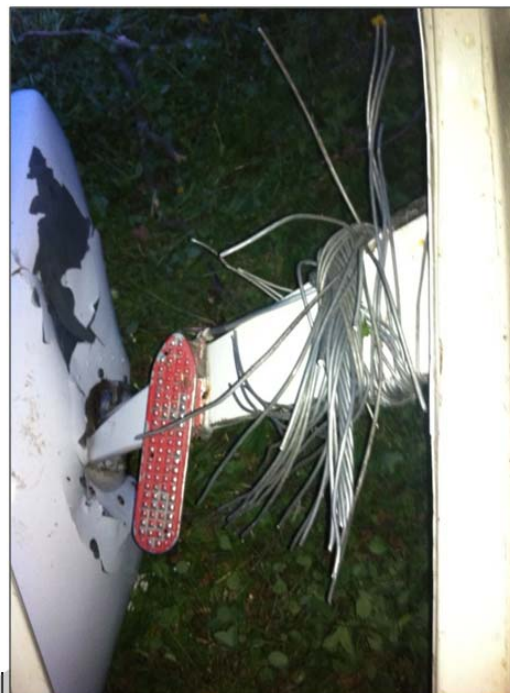
**Fig. 6 :** Train d'atterrissage droit avec le segment du conducteur électrique

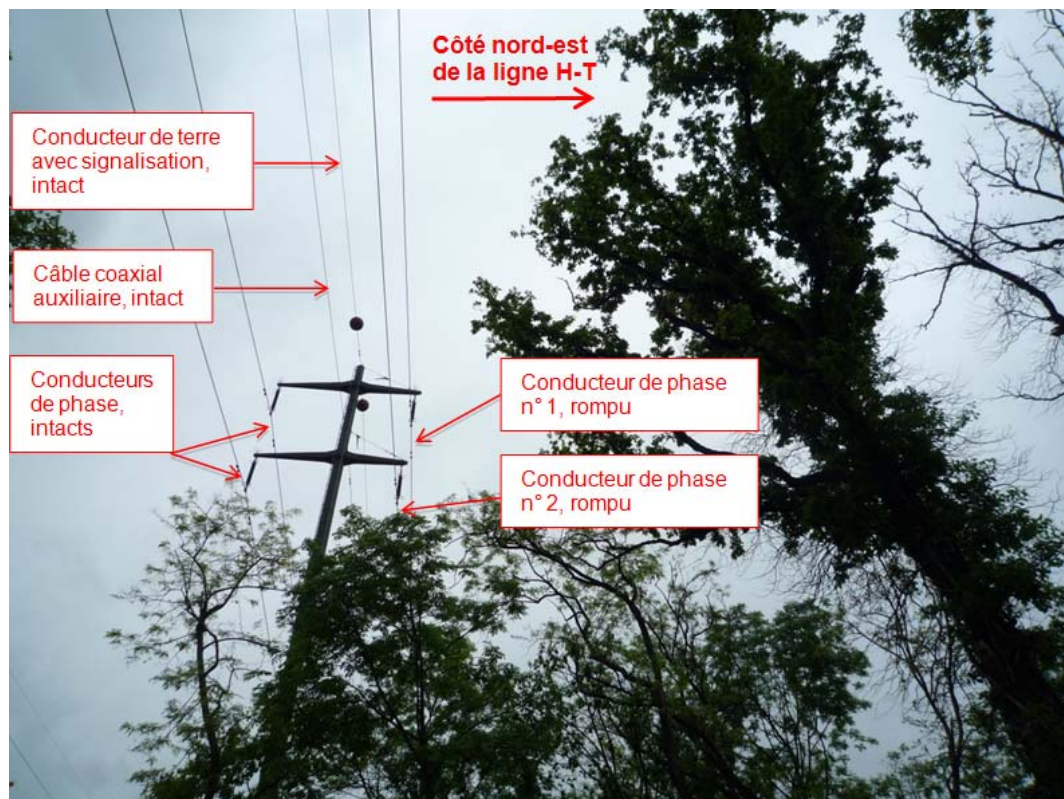
Fig. 7 : Pylône et câbles après réparation. Vue depuis la position de l'épave

La ligne endommagée lors de l'accident était une ligne à haute tension de 132 kV. Elle était constituée de quatre conducteurs de phase supportés par des isolateurs, d'un conducteur de terre équipé de sphères de signalisation oranges et d'un câble coaxial auxiliaire. Dans le tronçon de ligne endommagée, les conducteurs étaient supportés par deux pylônes en béton armé d'une hauteur d'environ 30 m et distants de 227 m. L'un des pylônes était situé dans la forêt où a eu lieu l'accident (fig. 7), l'autre était proche de la fin de la piste 33.

Les données obtenues auprès de l'entreprise de réparation ont permis d'établir que les conducteurs de phase n° 1 et n° 2 se sont rompus à environ 60 m avant le pylône situé dans la forêt et à une hauteur de 21 m, respectivement de 17 m. Ces conducteurs en aldre<sup>3</sup> ont une section de 550 mm<sup>2</sup> et une résistance à la traction de 162 kN. Les supports en béton armé des isolateurs ont été endommagés.
