Schlussbericht Nr. 2211

über den schweren Vorfall (Airprox)

zwischen dem Flugzeug Boeing B737-800, EI-ENK,
betrieben durch Ryanair
unter Flugnummer RYR 3595,

und dem Flugzeug Airbus A319-111, CS-TTD,
betrieben durch Air Portugal
unter Flugnummer TAP 706,

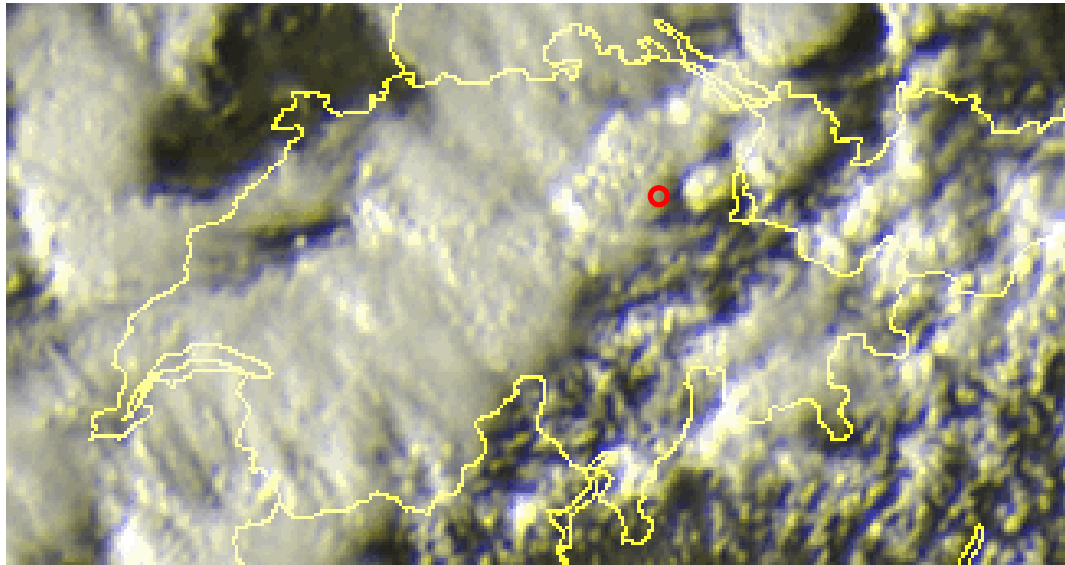
Abbildung 2: MET10, VIS-Bild vom 12. April 2013, 16:00 UTC (<http://www.sat24.com>)
(● Ort des schweren Vorfalls) maximale Wolkenobergrenze näherungsweise zwischen FL 295 und FL 320.

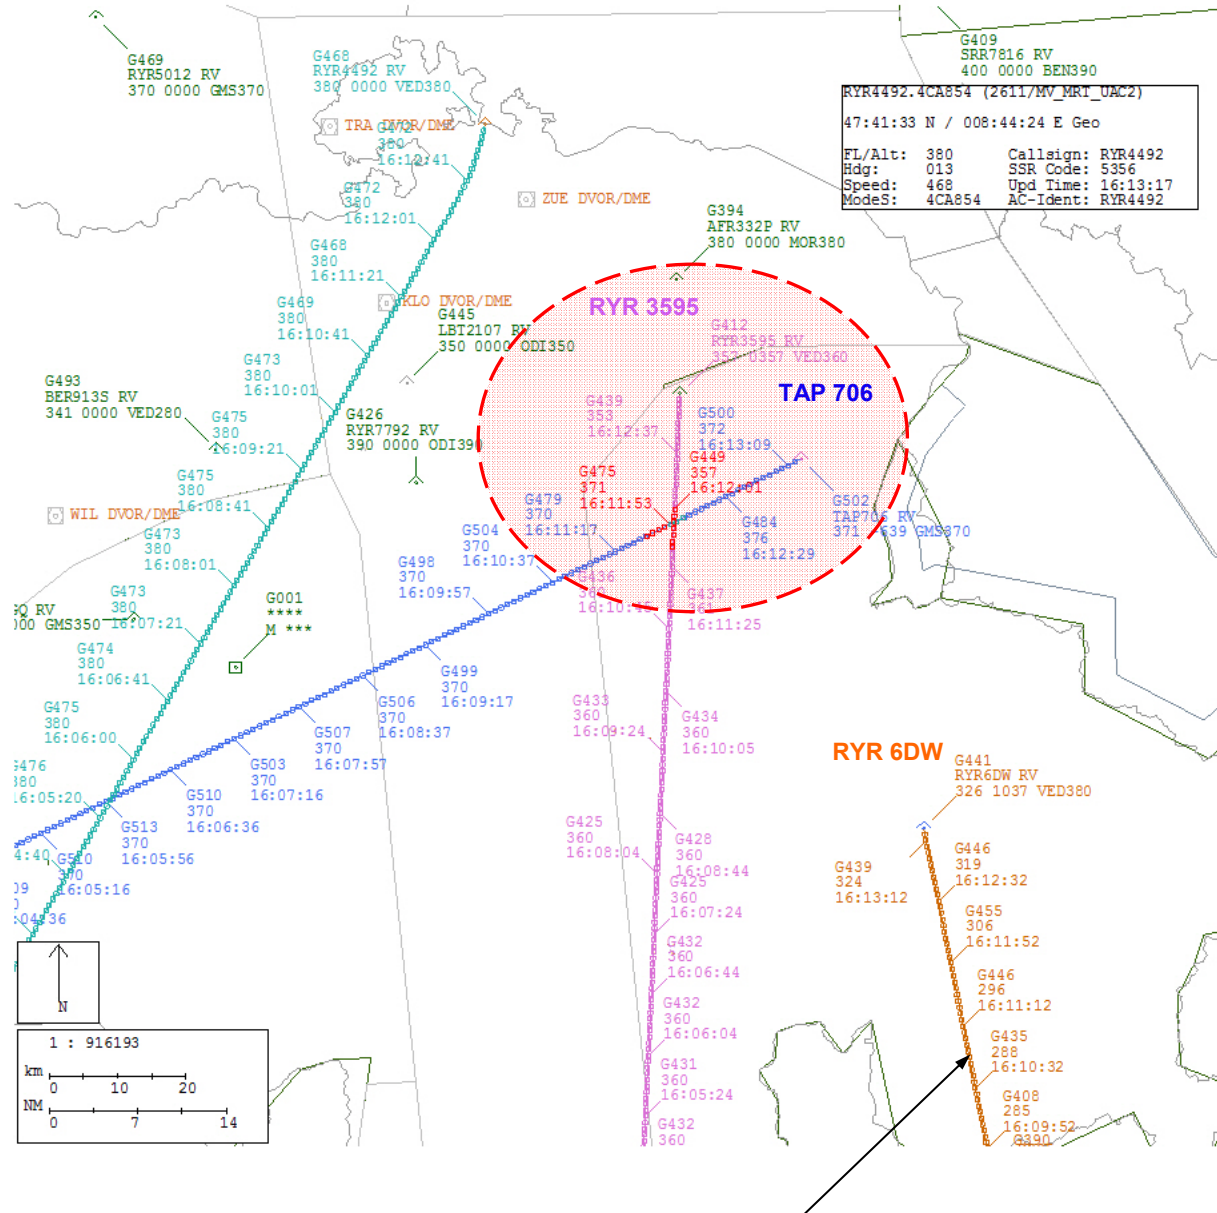
Anlage 1: Radarplot über die Verkehrssituation

Ab 16:00 UTC bis zum Zeitpunkt des schweren Vorfalles standen noch 19 weitere Flugzeuge in Kontakt mit dem Flugverkehrsleiter RE, darunter vier weitere Flugzeuge des Flugbetriebsunternehmens Ryanair. Sie hatten die Flugplankennzeichen RYR 6DW mit dem Funkrufzeichen „Ryanair six delta whiskey“, RYR 4492 mit dem Funkrufzeichen „Ryanair four four niner two“, RYR 7792 mit dem Funkrufzeichen „Ryanair seven seven niner two“ und RYR 5012 mit dem Funkrufzeichen „Ryanair five zero one two“ (vgl. Anlage 1).

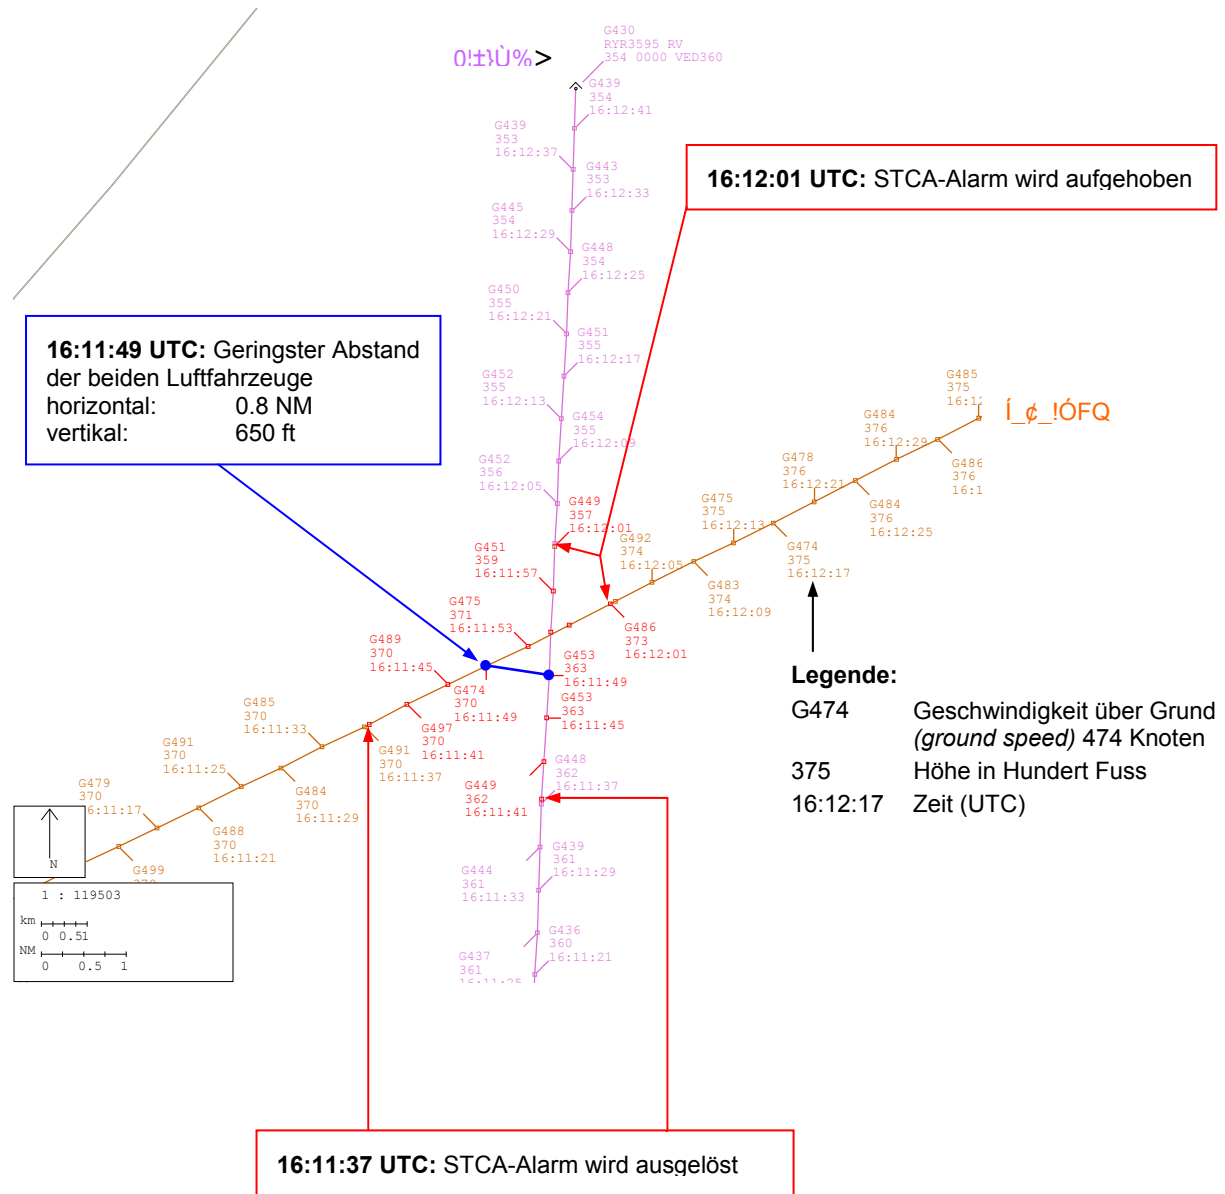
Anlage 2: Radarplot während der Zeit des STCA-Alarms

Das Konfliktwarnsystem (*short term conflict alert* – STCA) am Sektor M4 (vgl. Kapitel 1.7.2 und Anlage 2), löste um 16:11:37 UTC einen Alarm aus über den sich anbahnenden Konflikt zwischen der TAP 706 und der RYR 3595. Der FVL rief die Besatzung der RYR 3595 um 16:11:43 UTC wie folgt auf: „*Ryanair three five niner five confirm maintaining three six zero?*“ Die Besatzung verneinte, worauf der FVL um 16:11:49 UTC umgehend die folgende Anweisung gab: „*Descend immediately, traffic three seven zero above.*“ Die Besatzung bestätigte umgehend: „*Descending, Ryanair three five niner five.*“

Im vorliegenden Fall generierte das STCA um 16:11:37 UTC eine Warnung, die bis um 16:12:01 UTC angezeigt blieb (vgl. Anlage 2).
