Schlussbericht Nr. 2212 **der Schweizerischen** **Unfalluntersuchungsstelle SUST**

über den Unfall des Segelflugzeuges
DG-400, HB-2202

vom 17. Juni 2013

Grenchen/SO

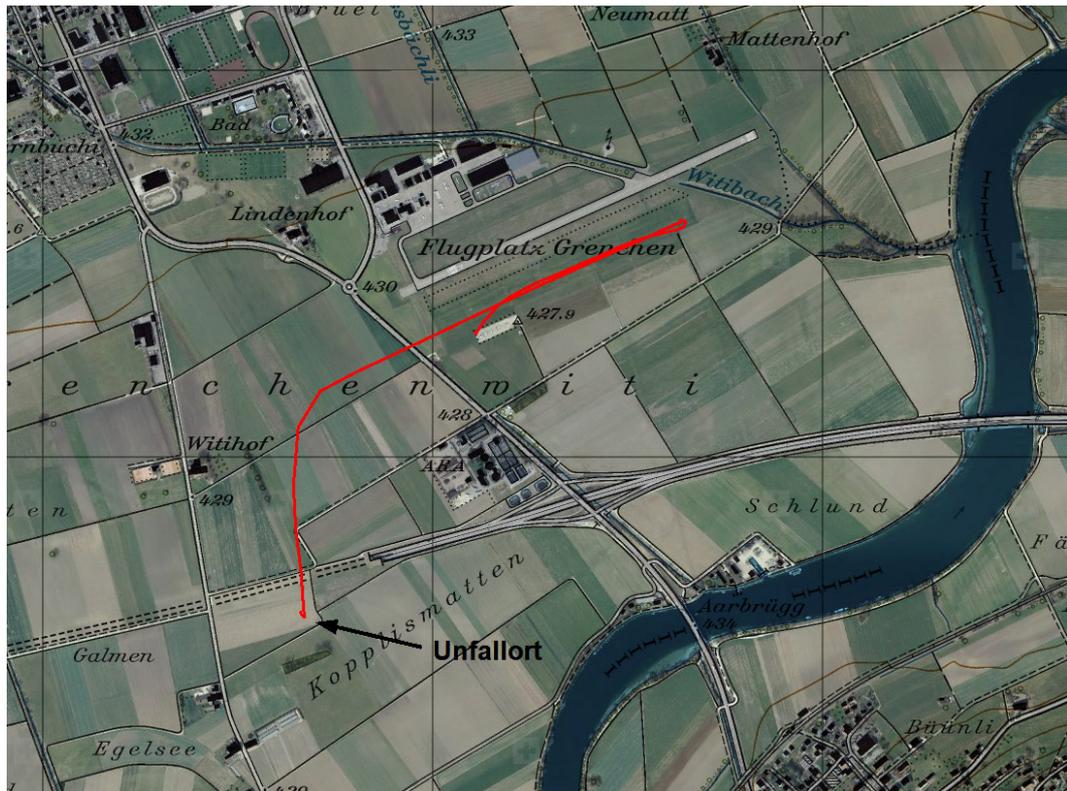
Um 12:15 Uhr startete der Pilot mit der HB-2202 auf der Graspiste 25 des Regionalflugplatzes Grenchen (vgl. Abbildung 1). Gemäss Angaben des Piloten funktionierte während des Startvorgangs alles einwandfrei. Angesichts der relativ hohen Lufttemperatur sei die Leistung des Triebwerks gut gewesen, und die DG-400 habe ungefähr nach zwei Dritteln der Pistenlänge abgehoben. Als die HB-2202 ungefähr eine Flughöhe von 30 Meter über Grund erreicht hatte, nahm die Leistung des Triebwerks ab. Der Pilot beschrieb den Leistungsverlust „*wie wenn man den Benzinhebel zudreht (...), nicht schlagartig, wie wenn zum Beispiel die Zündung abgestellt hätte*“. Er drückte sofort den Steuerknüppel, um Fahrt aufzunehmen. Dabei steuerte er die HB-2202 nach links, um Bäumen auszuweichen.

Abbildung 1: Der Roll- und Flugweg der HB-2202, aufgezeichnet durch das Kollisionswarnsystem FLARM in einem Intervall von 4 und 8 Sekunden, eingetragen in eine mit Orthofoto überlagerte Karte mit Detaillierungsgrad 1:25 000. Der Abstand zwischen den Gitternetzlinien beträgt 1 km.

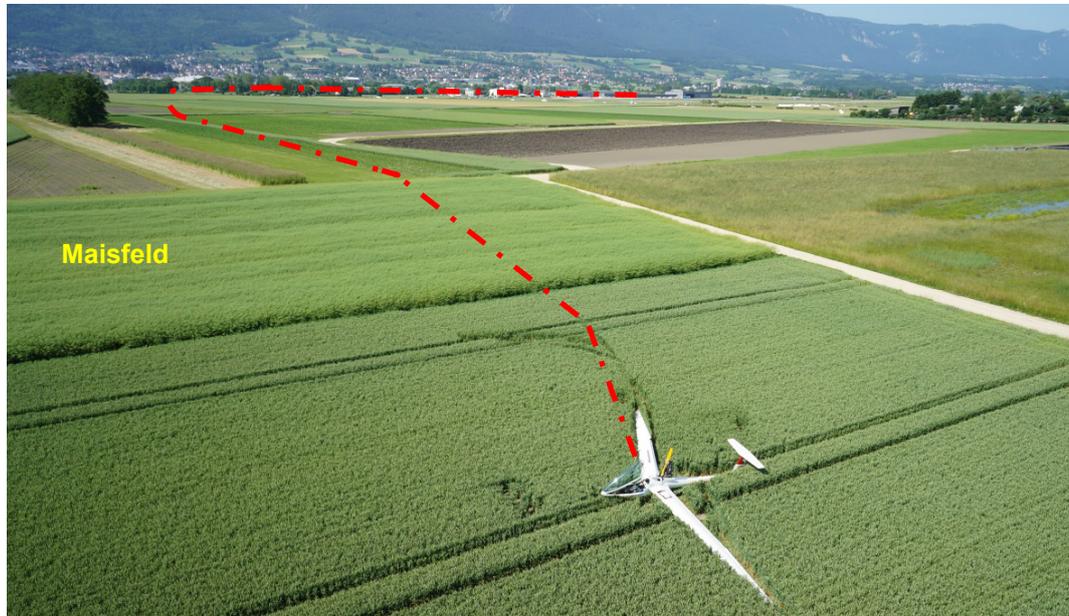
Die Endlage des Wracks befand sich in einem Weizenfeld, 970 Meter südwestlich der Schwelle der Piste 07 des Regionalflugplatzes Grenchen. Im Maisfeld nördlich der Unfallstelle wurden Spuren festgestellt, die durch den Rumpf der HB-2202 verursacht worden waren und die sich im Weizenfeld fortsetzten.

Abbildung 2: Die Aufnahme zeigt die Wracklage in Blickrichtung Grenchen.

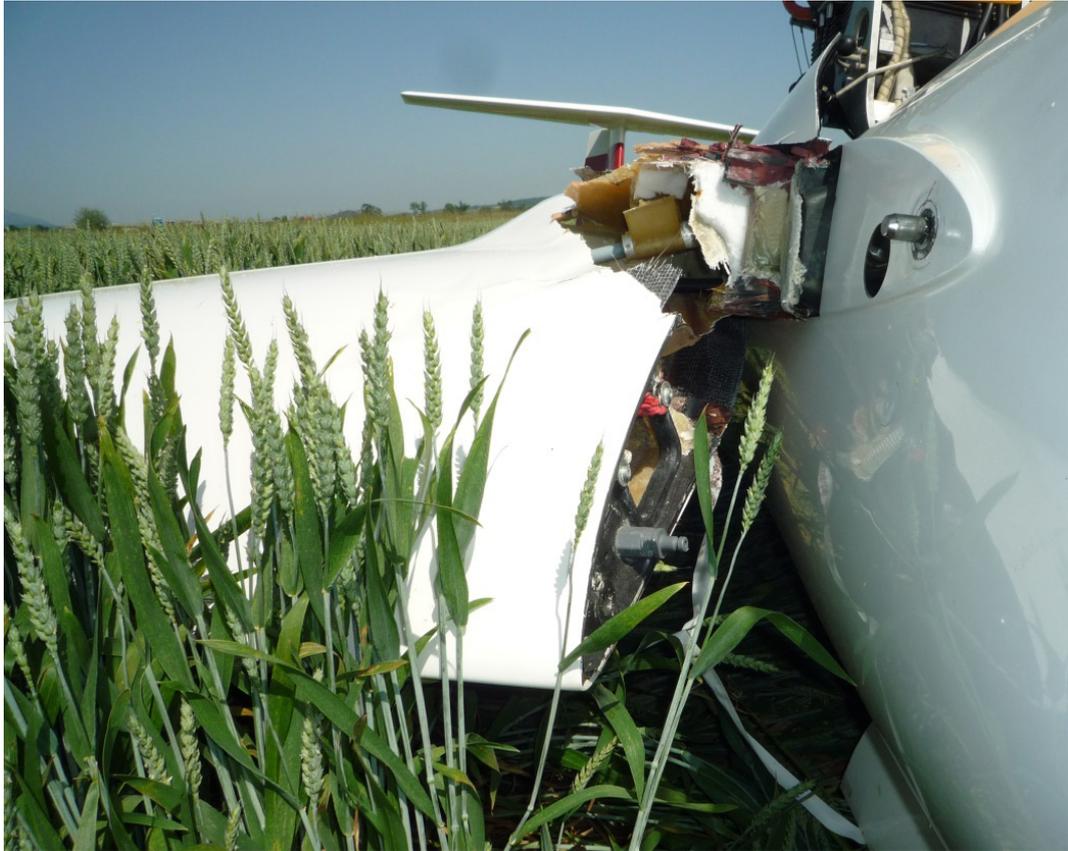
Der rechte Flügel, insbesondere im Bereich der Flügelwurzel, und der hintere Teil des Rumpfes waren schwer beschädigt.

Abbildung 3: Beschädigung der Wurzel des rechten Tragflügels der HB-2202.

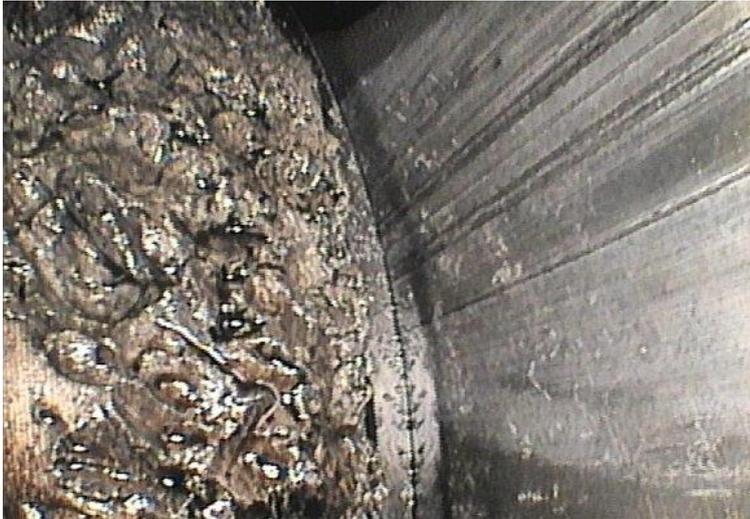
An den Innenflächen der Zylinder und an den Kolbenhemden konnten Schleifspuren festgestellt werden. Auf den Oberflächen der Kolbenböden waren Abnutzungen erkennbar.

Abbildung 4: Der Blick in den Zylinderraum zeigt Beschädigungen an Zylinder und Kolben.

Aufgrund dieses vorgefundenen Zustands wurde auf einen Testlauf des Motors verzichtet.

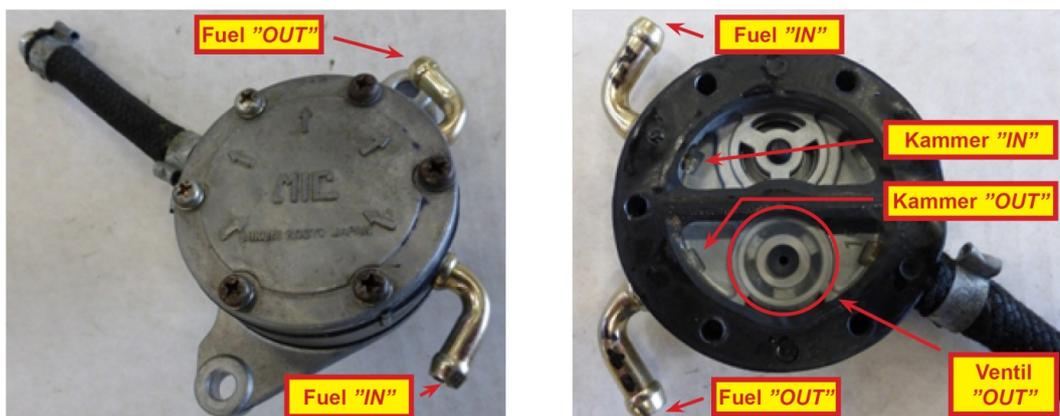
Ursache für das Abstellen des Motors in der Startphase ist eine defekte Vakuumbenzinpumpe. Dieser Defekt führte zur Abmagerung des Gemisches, bis der Motor gar kein Benzin mehr bekam. Diese Abmagerung des Gemisches führte zum Abstellen und Fressen des Motors.

Abbildung 5: Vakuumpumpe vom Typ MIKUNI.

Die Untersuchung der Vakuumpumpe vom Typ MIKUNI zeigt, dass der Treibstoff in die Kammer „IN“ eintrat, jedoch nicht aus der Kammer „OUT“ austrat. Mehrere Funktionstests bestätigten diese Fehlfunktion des Ventils. Die Ursache für das Versagen konnte nicht restlos geklärt werden.

Gemäss den technischen Unterlagen wurde die Vakuumpumpe nie ersetzt.

Die Vakuumpumpe sollte gemäss Vorschrift der Herstellerin des Motors nach 300 Betriebsstunden oder nach sechs Jahren ausgetauscht werden, was bei der HB-2202 nicht erfolgte. Da die Vakuumpumpe defekt war, funktionierte sie nicht zuverlässig, was zur Abmagerung des Treibstoff-Luft-Gemischs führte und die festgestellten Schäden an den Zylindern und Kolben verursachte. Die defekte Vakuumpumpe war wahrscheinlich die Ursache für den Leistungsverlust bei den Flügen vor dem Unfall und beim Unfallflug selbst.

Bei der Untersuchung konnte festgestellt werden, dass der Treibstoff wegen der defekten Vakuumpumpe nicht bis zu den Vergasern gelangte, auch wenn die elektrische Kraftstoffpumpe funktionierte. Die vorgesehene Redundanz der Treibstoffversorgung funktionierte im vorliegenden Fall nicht, weil die Vakuumpumpe den Durchfluss verunmöglichte.

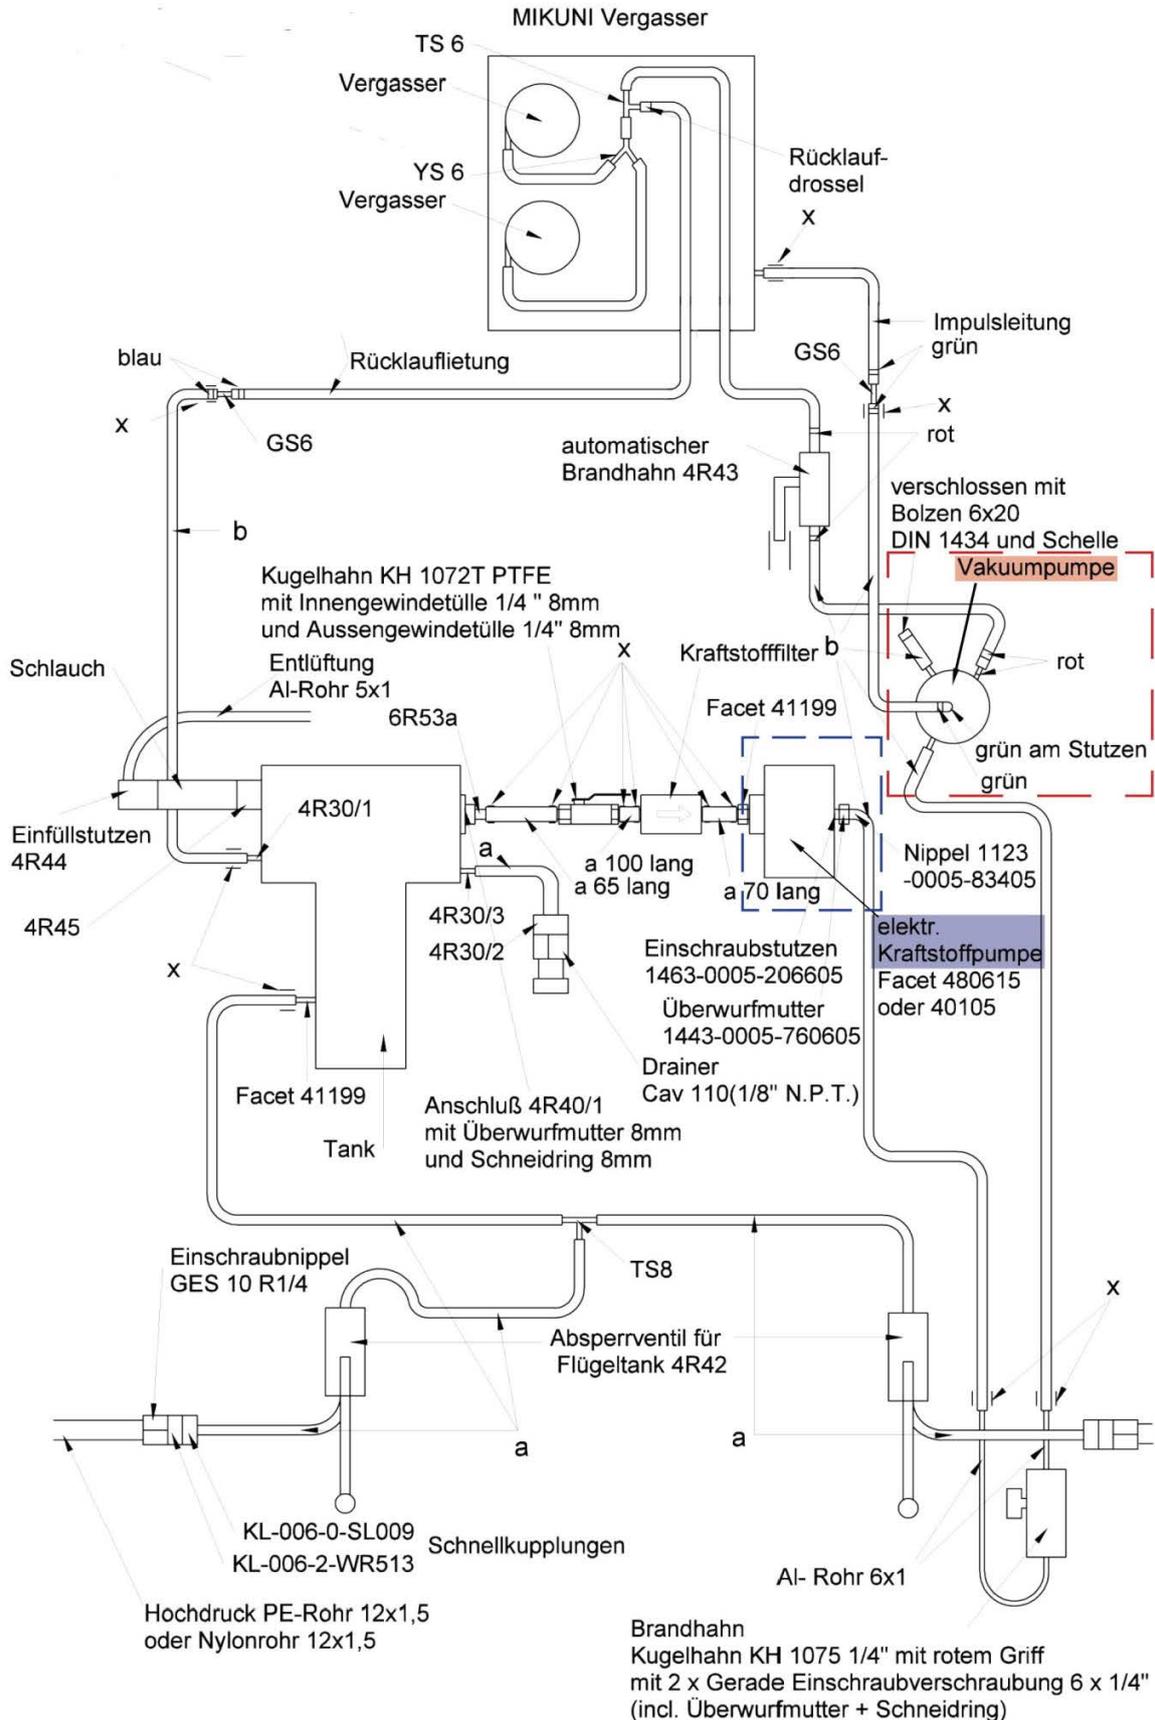
Anlage 1: Schema des Treibstoffsystems der DG-400 mit MIKUNI-Vergaser (TM 826/45, Ausgabe Juni 2004)

Eine elektrische Kraftstoffpumpe ist im Dauerbetrieb, solange der Umschalter des *digital engine indicator* (DEI) auf Motorflugbetrieb geschaltet ist. Eine Vakuumpumpe, die vom Unterdruck im Kurbelgehäuse gespeist wird, ist in Serie zur elektrischen Kraftstoffpumpe installiert (siehe Schema des Treibstoffsystems in Anlage 1).

Zwischen dem Brandhahn im Cockpit und den Vergasern war ein transparenter Kraftstofffilter aus Kunststoff mit einer Papierfiltereinheit eingebaut. Dieser Einbauort ist im Treibstoffschema der Herstellerin nicht vorgesehen. Die Qualität des Filters entspricht nicht den Empfehlungen der Herstellerin.
