Schlussbericht Nr. 2213 der Schweizerischen Unfalluntersuchungsstelle SUST

über den Unfall des Flugzeuges
Reims Aviation F152, HB-CFF

vom 14. Februar 2013

auf dem Flugfeld Buttwil (LSZU)/AG

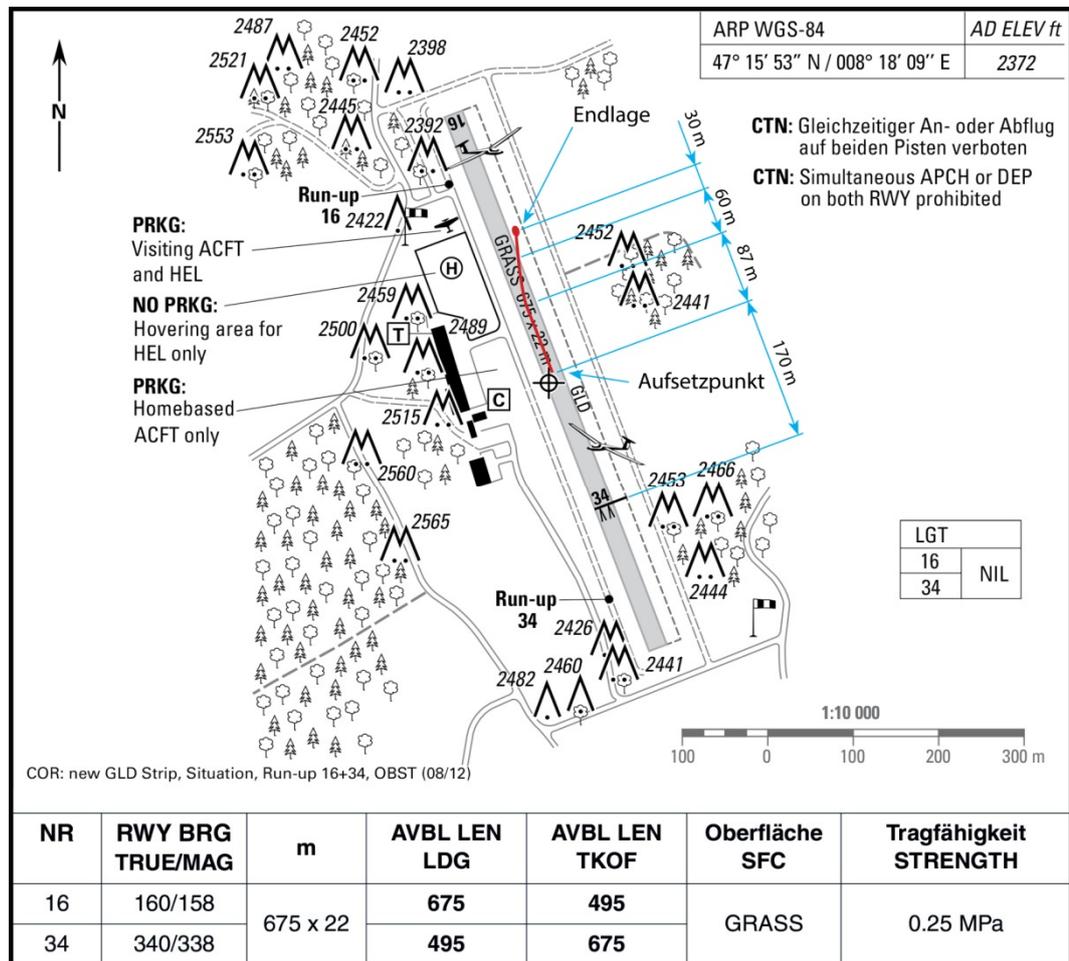
Die Radspuren im Schnee konnten von der Endlage des Wracks bis zum Aufsetzpunkt zurückverfolgt werden. Das Flugzeug hatte etwa 170 m nach der versetzten Pistenschwelle 34 auf der Mittelachse der Piste aufgesetzt. Die Radspuren verliefen zuerst 87 m in Pistenrichtung geradeaus, bevor sie allmählich begannen, sich nach rechts dem Pistenrand zu nähern (vgl. Abbildung 1). Die Spur des Bugrades verlief dabei in der Mitte zwischen denjenigen der beiden Hauptfahrwerksräder. Nach weiteren 60 m Rollstrecke geriet zuerst das rechte Hauptfahrwerk in den tiefen Schnee neben der präparierten Piste. Dadurch wurde das Flugzeug nach rechts abgedreht, das Bugrad und schliesslich auch das linke Hauptfahrwerk gerieten ebenfalls in den tiefen Schnee und das Flugzeug rutschte zunehmend seitwärts. Es kippte nach vorne links und das linke Flügelende geriet in Kontakt mit dem Boden. Schliesslich überschlug sich das Flugzeug und kam, parallel zur Piste ausgerichtet, in Rückenlage zum Stillstand.

Abbildung 1: Karte des Flugplatzes Buttwil (LSZU) mit Radspuren (in rot) vom Aufsetzpunkt bis zur Endlage des Wracks.

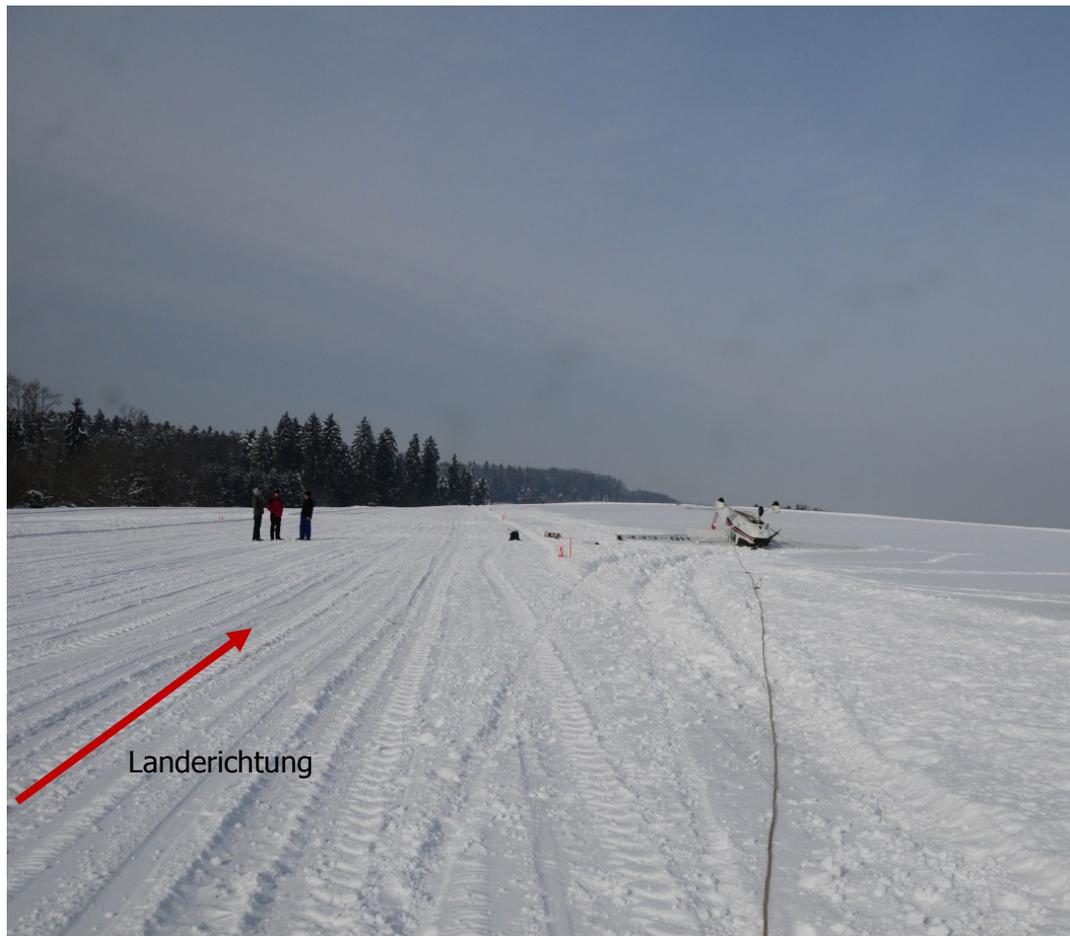
In der Endlage befand sich die Mittellinie des Rumpfs ca. 7.5 m rechts neben dem Pistenrand. Die Distanz zwischen der Stelle, wo das rechte Hauptfahrwerk in den tiefen Schnee gelangt war, und der Spitze des Flugzeugs betrug 32.5 m. Die verbleibende Distanz von der Endlage zum Pistenende betrug ca. 150 m.

Abbildung 2: Flugzeug in der Endlage, Blick in Landerichtung. Radspuren im Schnee. Im Vordergrund die Stelle, wo das rechte Hauptfahrwerk über den rechten Pistenrand in den tiefen Schnee gelangte.

Nach einer Rollstrecke von fast 90 m auf der Pistenmittelachse begann das Flugzeug nach rechts auszubrechen. Eine ausreichende laterale Korrektur erfolgte nicht rechtzeitig und in der Folge geriet das Flugzeug bei erheblicher Rollgeschwindigkeit mit dem rechten Fahrwerk in den tiefen Schnee neben der präparierten Piste und überschlug sich.

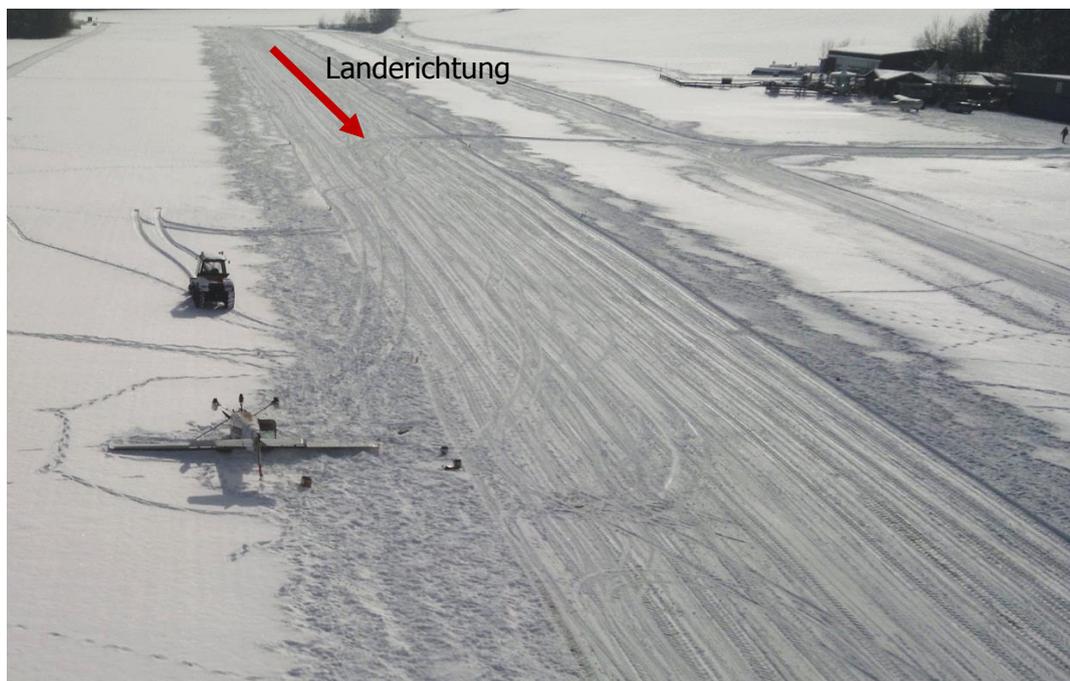
Abbildung 3: Übersicht über die Unfallstelle, Blick entgegen der Anflugrichtung.
