Rapport final n° 2214 du Service d'enquête suisse sur les accidents SESA

concernant l'accident de l'avion
Pilatus PC-6, HB-FKT

survenu le 7 mai 2013

sur le glacier du Trient,
commune de Trient / VS

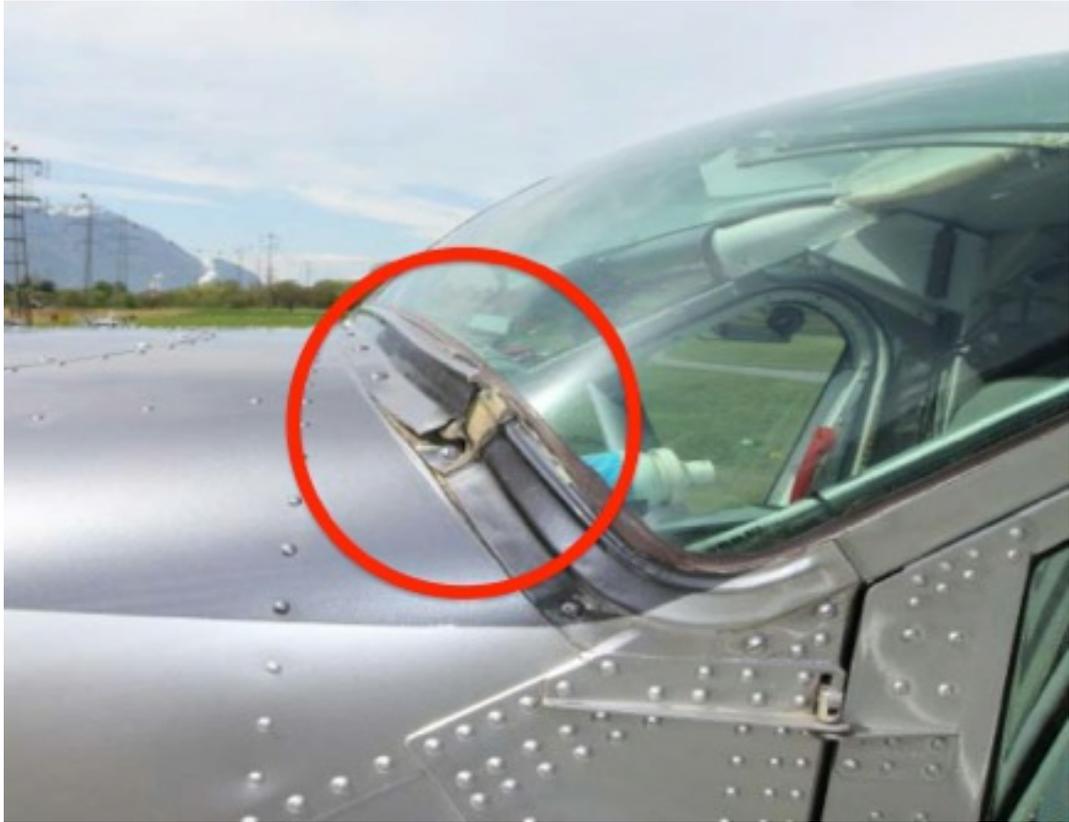
- fuselage avant, rupture de la jointure avant-gauche du pare-brise (voir photo 1) ;
- fuselage inférieur avant-gauche, déformation importante du revêtement arrondi situé entre la fixation du train d'atterrissage et la cloison pare-feu (voir photo 2) ;
- fuselage, déformation sous l'encadrement extérieur de la porte avant-gauche (voir photo 3) ;
- encadrement intérieur de la porte avant gauche fissuré.

Photo 1 : Jointure avant gauche du pare-brise

- mesures de l'alignement et de la symétrie des angles de dièdre et d'incidence ;
- vérification de la déformation structurelle et de la symétrie de la cellule ;
- vérification de la structure du compartiment moteur suite à un atterrissage dur ;
- vérification de la turbine suite à un atterrissage dur ;
- vérification de la structure de la roulette de queue suite à un atterrissage dur ;
- montage d'une tôle de renforcement provisoire (*doubler*) sur la partie endommagée du côté gauche du fuselage.

Les travaux de réparations entrepris sur la cellule chez le constructeur ont nécessité le remplacement de plusieurs renforts de structure et de diverses tôles de revêtement. Des vérifications spécifiques des ferrures d'attache des haubans et des attaches ailes-fuselage ont également été entreprises.

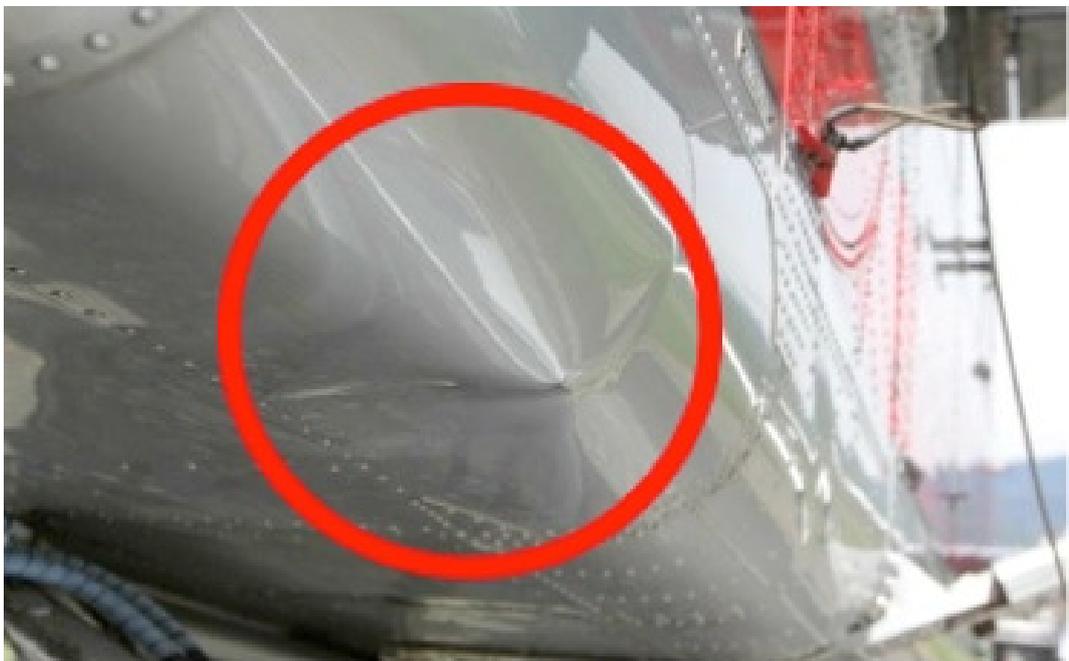
Photo 2 : Déformations sur la partie inférieure avant gauche du fuselage, situées entre la fixation du train d'atterrissage et la cloison pare-feu

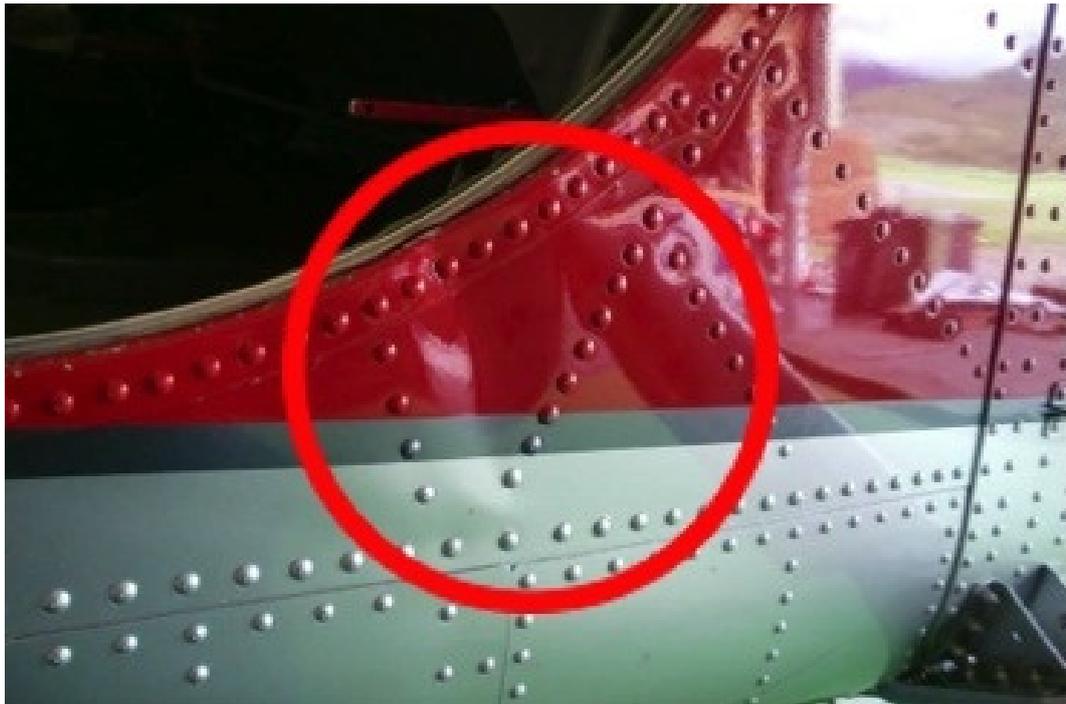
Photo 3 : Déformations du fuselage sous l'encadrement extérieur de la porte avant gauche
