Schlussbericht Nr. 2215 der Schweizerischen Sicherheitsuntersuchungsstelle SUST

über den schweren Vorfall des
Flugzeuges B737-400, TC-TLE,

vom 11. Oktober 2013

auf dem Flughafen Zürich

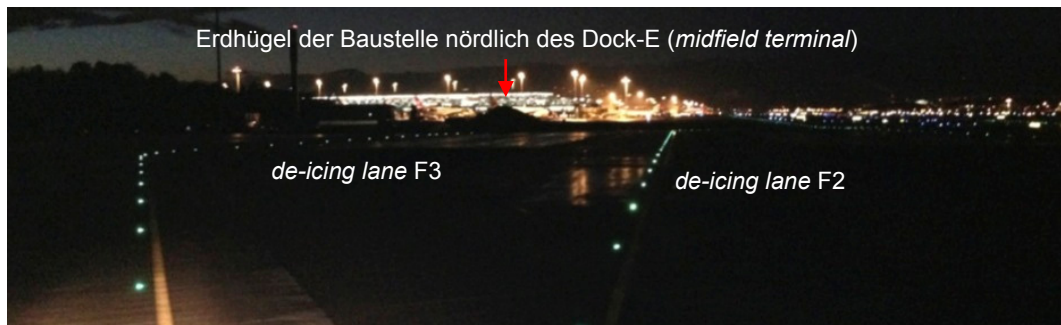
Gleichzeitig mit dem Passieren der Befehrerung der Mittellinie der *de-icing lane* F2 erblickte der Kommandant gemäss seiner Aussage den Erdhügel südlich der Enteisfläche (*de-icing pad – DIP*) F.

Abbildung 1: Sicht wie aus dem Cockpit beim Passieren der grünen *centre line lights* der *de-icing lane* F2

Da er nicht sicher war, ob dadurch die Rollfreiheit eingeschränkt würde, entschloss er sich, nach rechts zu drehen, um über die DIP F auf den Rollweg F, südlich der DIP F, zu gelangen. Das Flugzeug befand sich in diesem Moment auf der Höhe der linken Rollwegbegrenzung der *de-icing lane* F2 (vgl. Anlage 3). Der Kommandant äusserte sich dazu wie folgt: „*When I saw the sand-hill at the beginning of F3 I turned to the right earlier for joining F-TWY to be on the safe side. I was informing the F/O about my intention; both of us could not see any grass area in between F3 and F2.*“

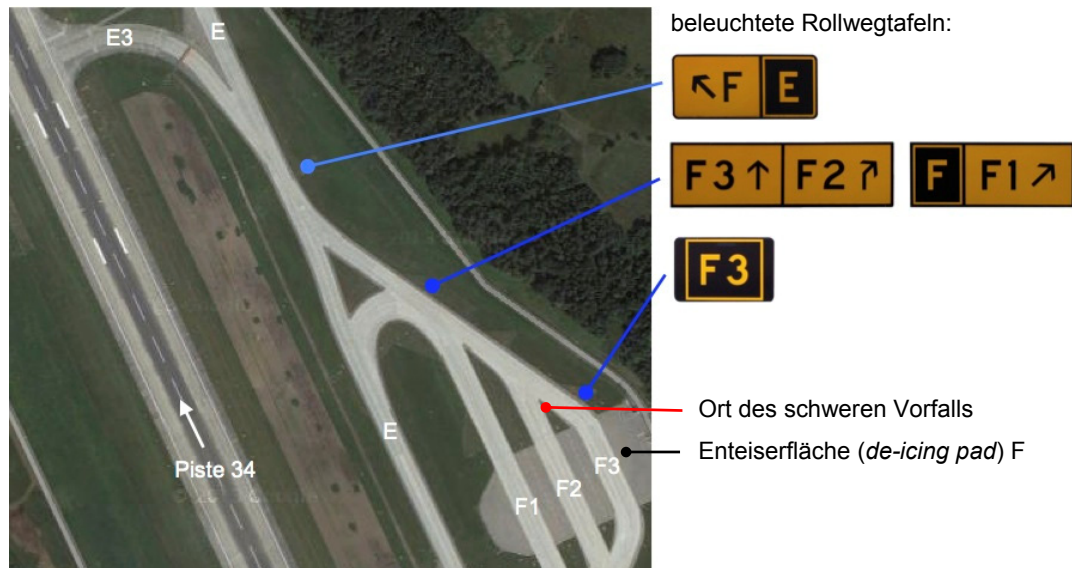
Abbildung 2: Auf der Enteiserfläche (de-icing pad) F, nördlich des Dock-E (midfield terminal), befinden sich die drei Enteiserstrassen (de-icing lanes) F1, F2 und F3.³

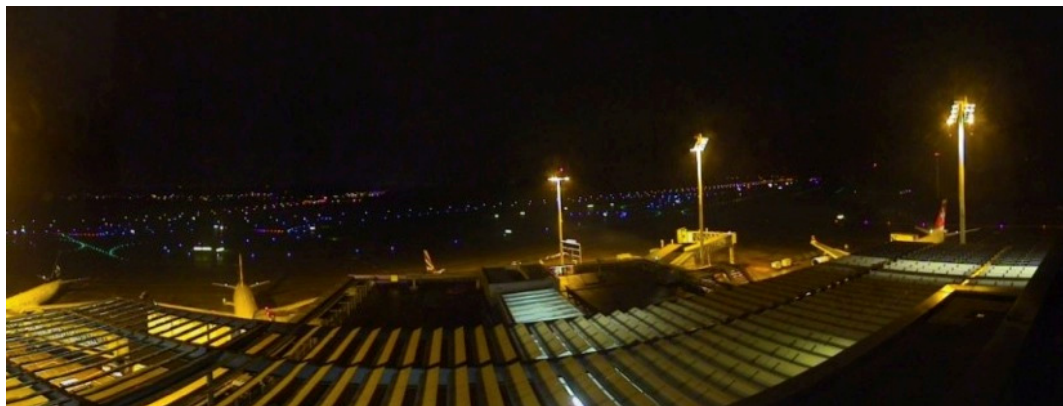
Abbildung 3: Webcam-Aufnahme vom Dach des Dock-E (*midfield terminal*) des Flughafens Zürich um 04:30 UTC, Blickrichtung Nordwesten

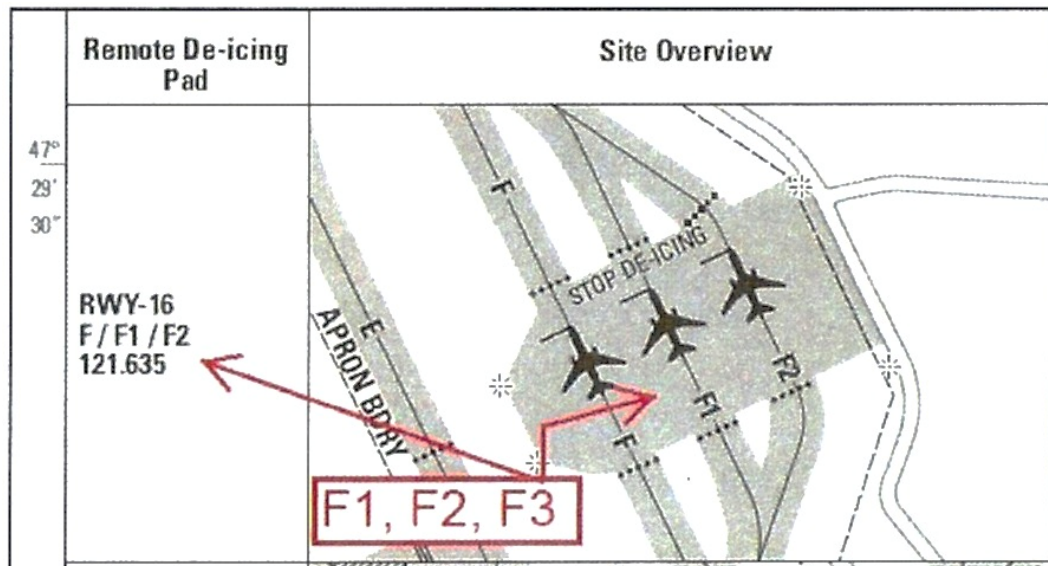
Abbildung 5: Ausschnitt aus dem Konzept Rollwegbezeichnungen LSZH 2011, Version 5. April 2012, wie es per 22. August 2013 beantragt wurde (vgl. Abbildung 2, Kapitel 1.1.3). Die *de-icing lanes* verfügen an der nördlichen und südlichen Enteiseflächenbegrenzung über rote *cross bar lights*. Diese sollen die Rollverkehrssteuerung beim Enteisen der Flugzeuge verbessern.

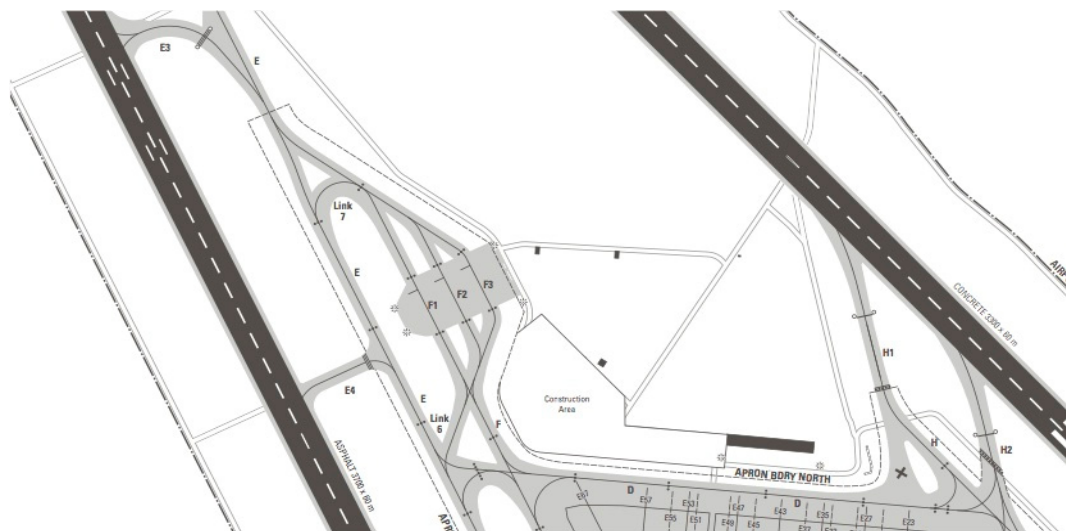
Die im Luftfahrthandbuch (*aeronautical information publication – AIP*) der Schweiz publizierte Bodenkarte ist in Abbildung 6 wiedergegeben. Darin ist die Rollwegbezeichnung nicht eindeutig bzw. die Bezeichnung des TWY F nördlich der DIP F fehlt gänzlich.

Abbildung 6: Ausschnitt aus dem AIP Switzerland LSZH AD⁸ 2.24.3-3 vom 22. August 2013

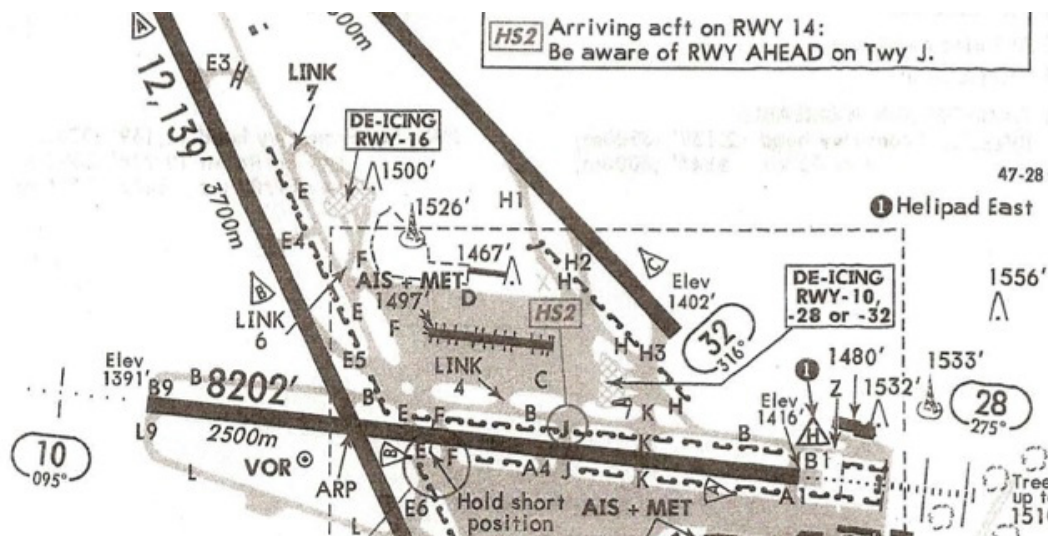
Abbildung 7: Ausschnitt aus der Jeppesen Karte LSZH/ZRH (10-9) vom 16. August 2013

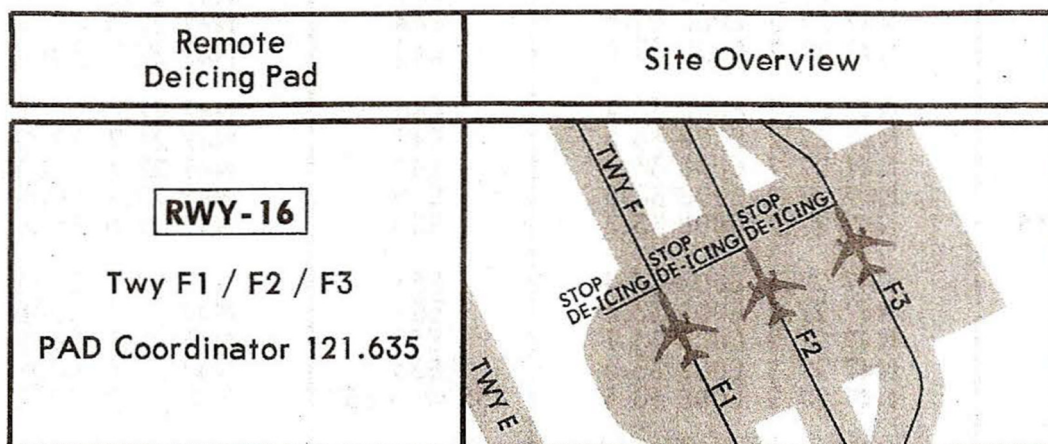
Die Enteisstrassen (*de-icing lanes*) waren auf der Karte *DE-ICING PADS* „LSZH/ZRH (10-9E)“ (vgl. Abbildung 8) eingezeichnet.

Abbildung 8: Ausschnitt aus der Jeppesen Karte LSZH/ZRH (10-9E) vom 16. August 2013

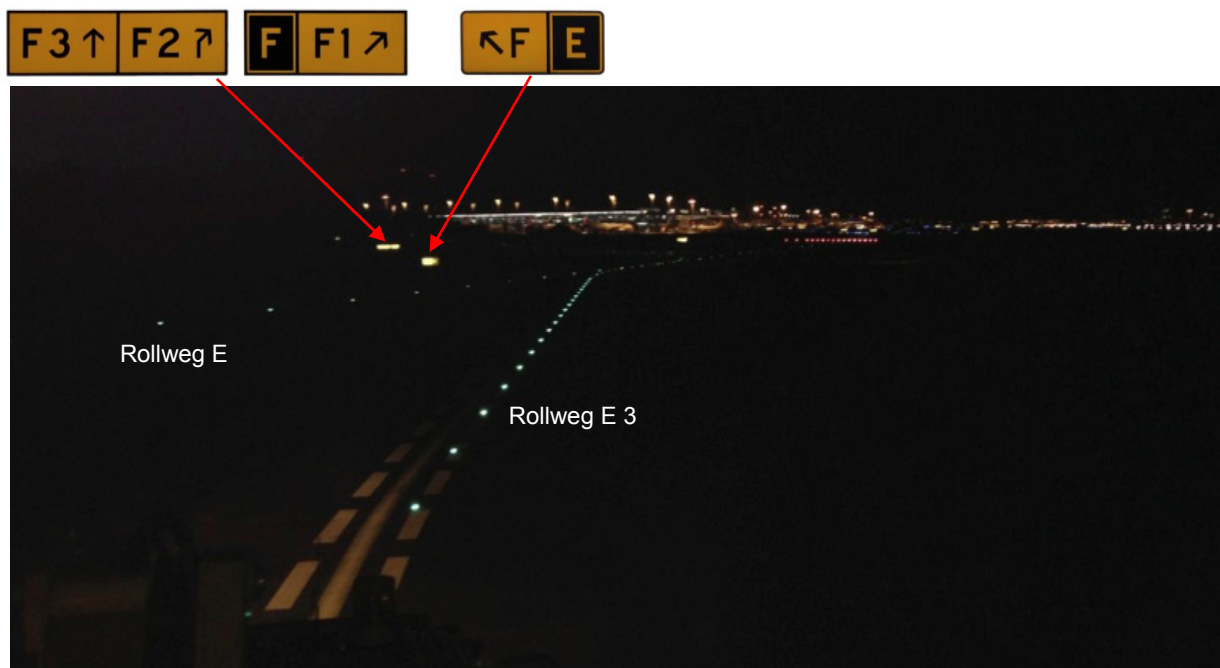
Abbildung 11: Sicht wie aus dem Cockpit, Bild vom 16. Oktober 2013 um 04:40 UTC

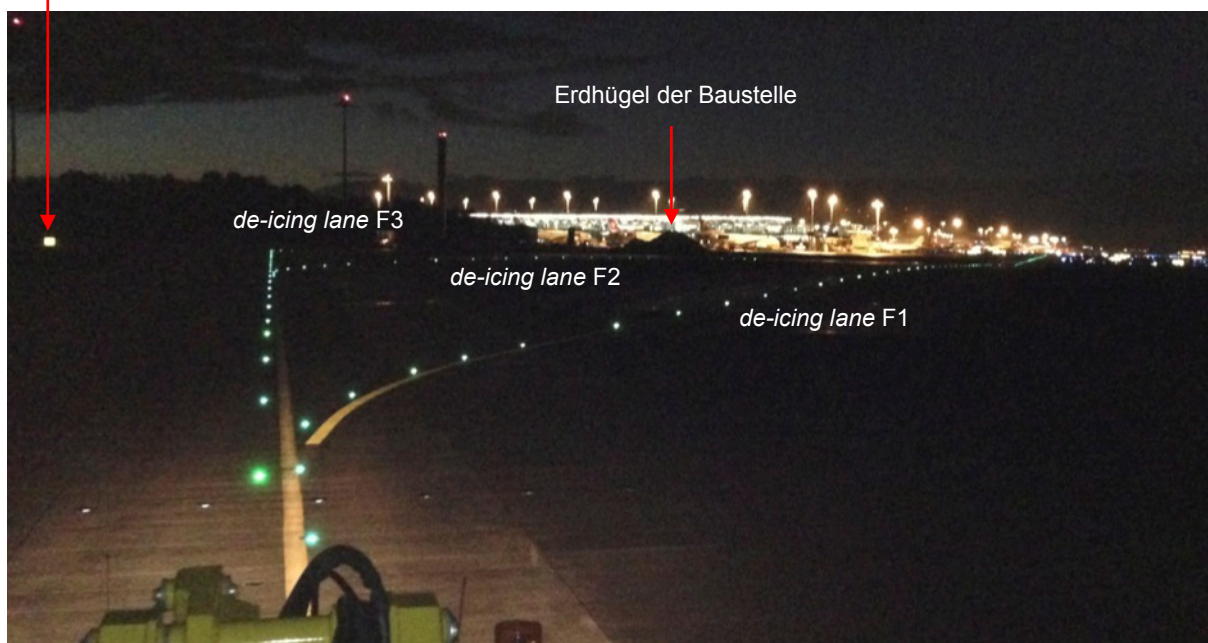
Abbildung 14: Auf dem Rollweg F, nach rechts abbiegend die *de-icing lanes* F1, F2 und F3, Bild vom 16. Oktober 2013 um 04:50 UTC

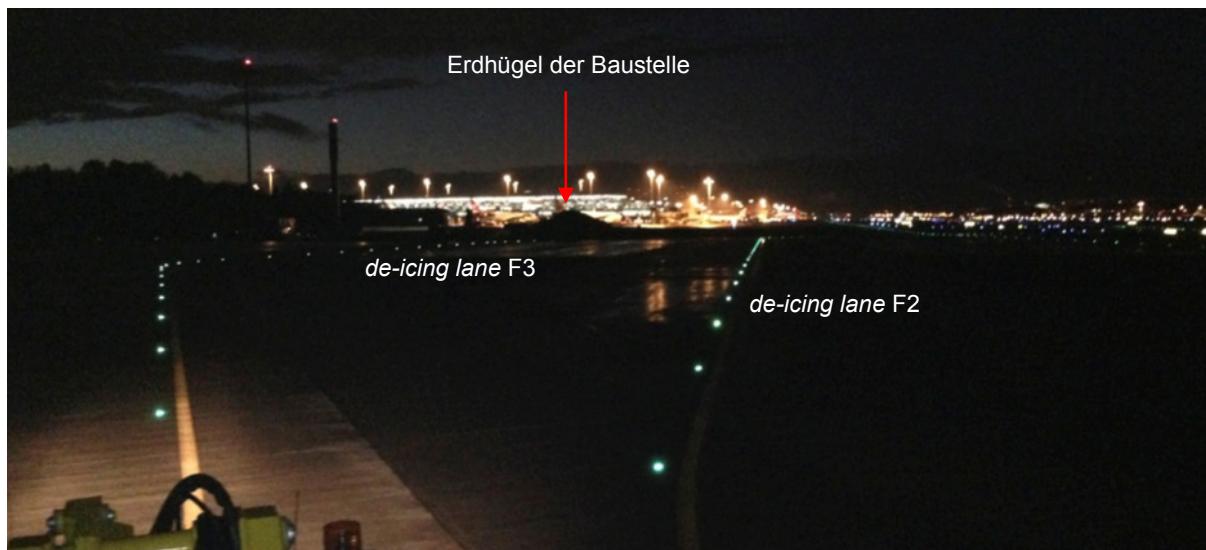
Abbildung 16: Sicht wie aus dem Cockpit auf dem Rollweg F, nach rechts *de-icing lane F2*, geradeaus und dann nach rechts *de-icing lane F3* und im Hintergrund der Erdhügel der Baustelle (Bild vom 16. Oktober um 04:55 UTC).

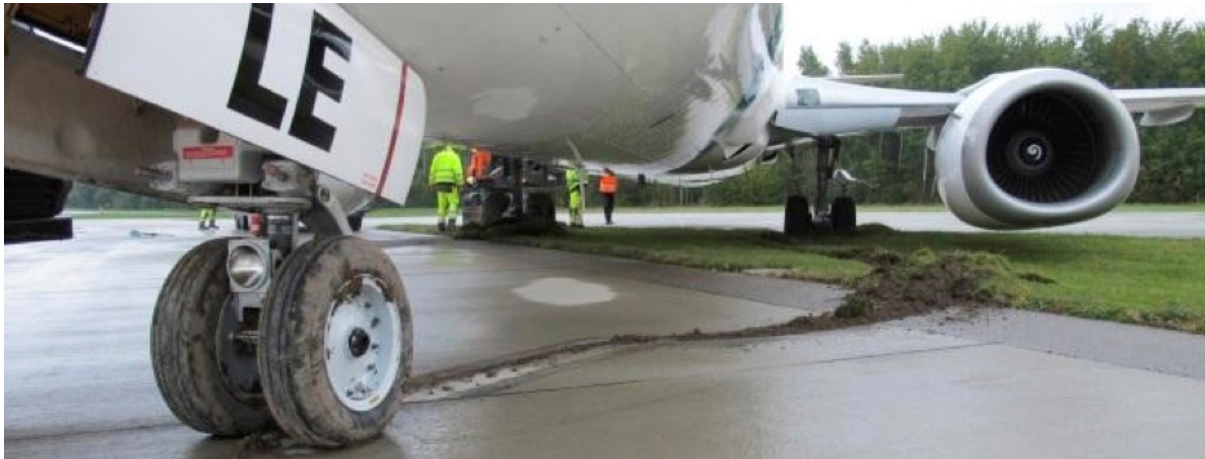
Abbildung 18: Blickrichtung Norden, Bugfahrwerk auf der *de-icing lane* F2

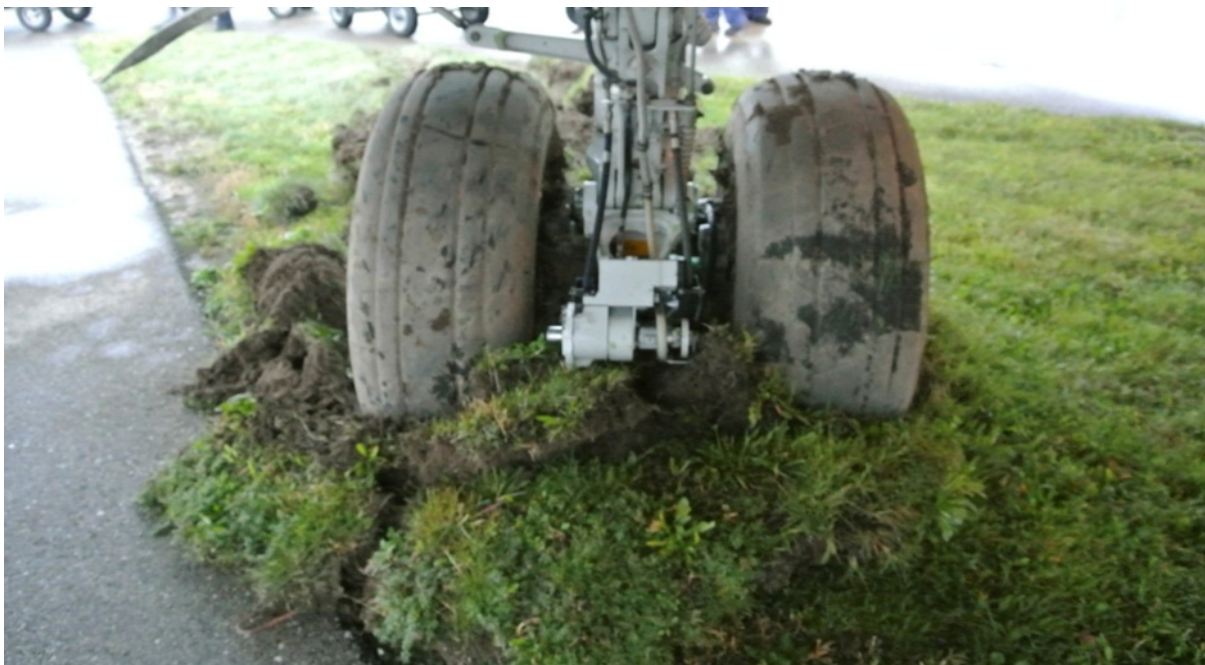
Abbildung 19: Blickrichtung Norden, rechtes Hauptfahrwerk, links *de-icing lane* F2

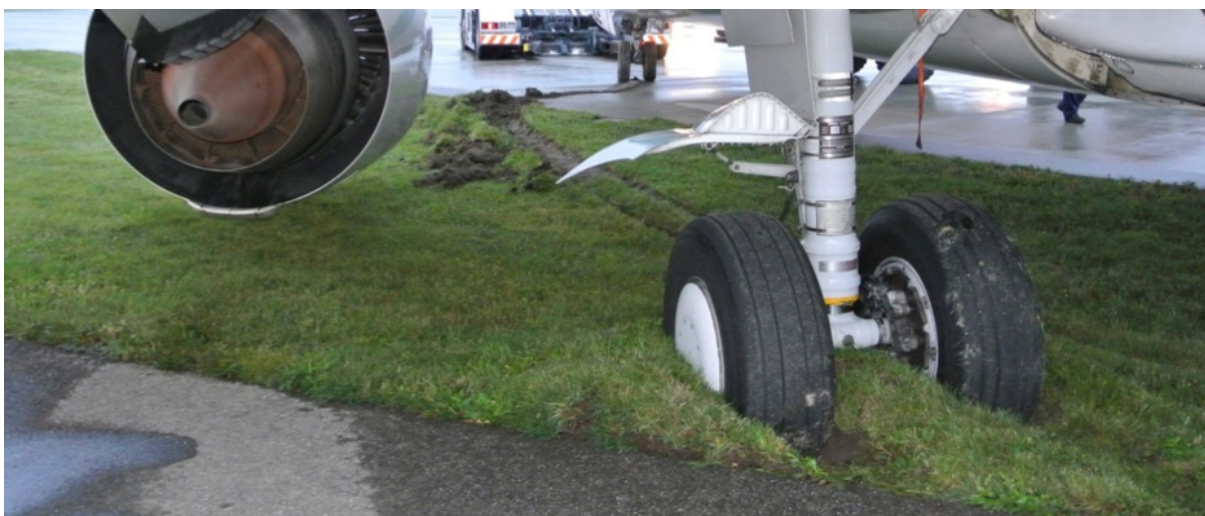
Abbildung 20: Blickrichtung Flugzeugnase, linkes Hauptfahrwerk, im Vordergrund *de-icing lane* F2
