Schlussbericht Nr. 2216 der Schweizerischen Sicherheitsuntersuchungsstelle SUST

über den schweren Vorfall (Airprox)

zwischen dem Flugzeug AVRO 146-RJ100, HB-IYU
betrieben durch Swiss European Air Lines
unter Flugplankennzeichen SWR 119D

und dem Flugzeug A330-343, HB-JHD
betrieben durch Swiss International Air Lines
unter Flugplankennzeichen SWR 18

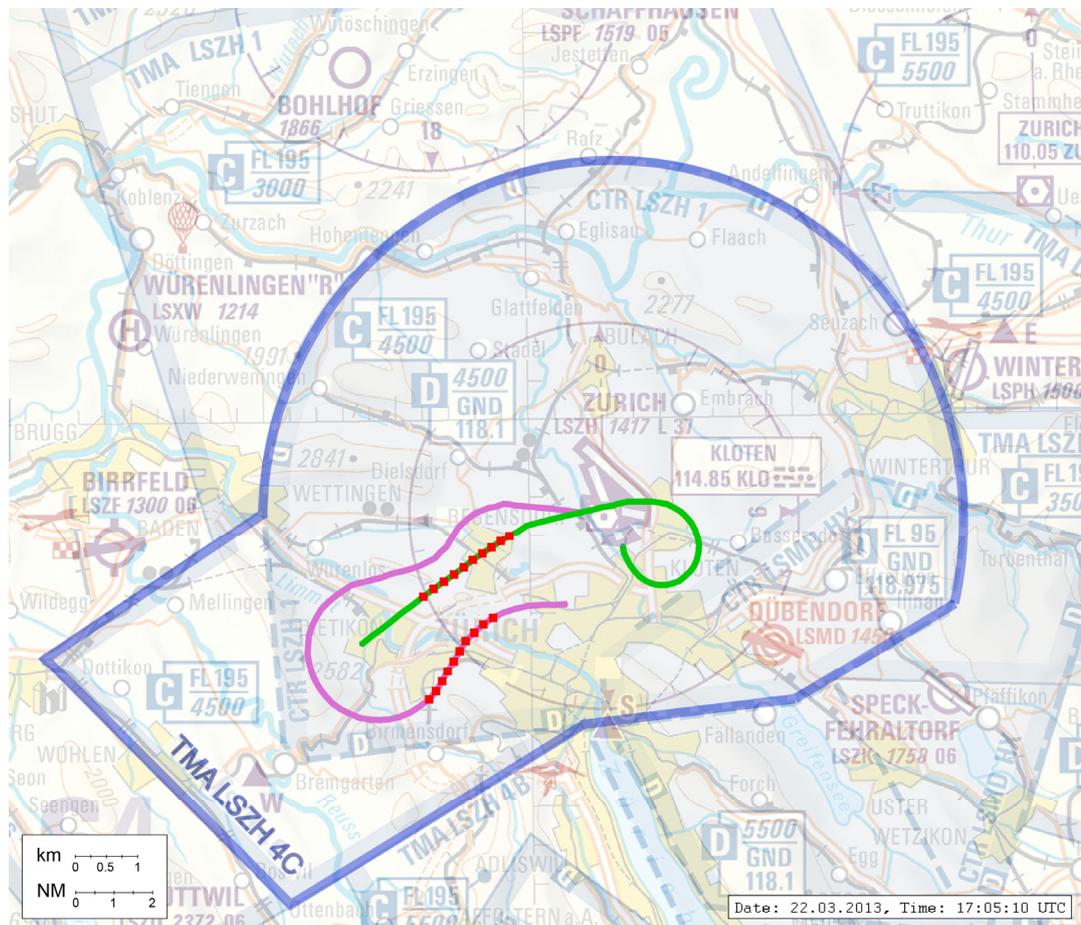
Abbildung 2: Ort der gefährlichen Annäherung (rote Quadrate) zwischen der SWR 119D (magenta Flugweg) und der SWR 18 (grüner Flugweg) innerhalb des Nahkontrollbezirkes (*terminal control area – TMA*) 4C (blau umrandet), unterlegt mit der ICAO-Luftfahrkarte (*aeronautical chart*) 2253-B, 42nd edition, 2013 MAR 07)

Beim schweren Vorfall befanden sich beide Flugzeuge in der TMA 4C, welche über 4500 ft AMSL bis auf FL 195 dem Luftraum der Klasse C zugeordnet ist. In diesem Luftraum wird seitens der Flugverkehrskontrolle (ATC) zwischen IFR/IFR sowie zwischen IFR/VFR-Verkehr Staffelung gewährleistet.

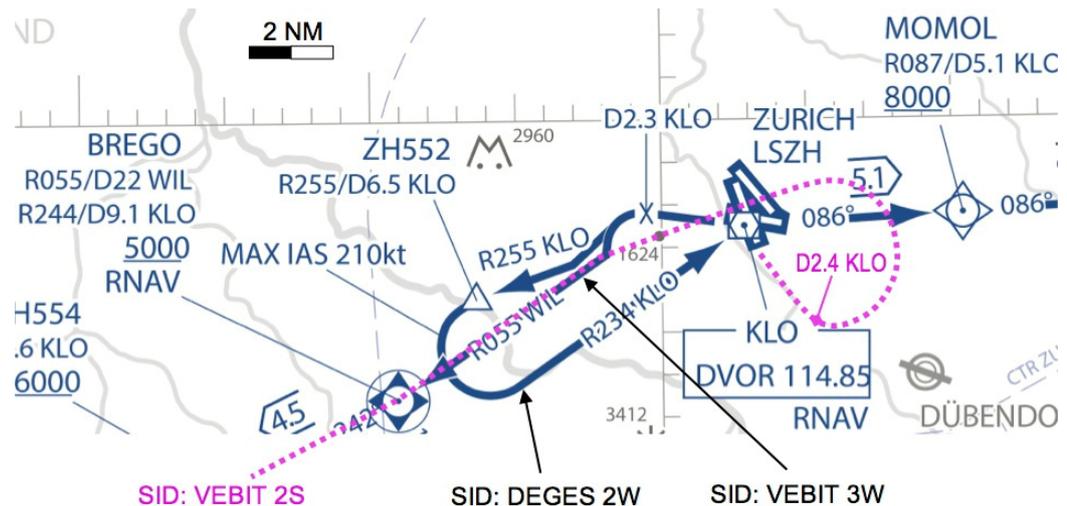
Die SID „DEGES 2W“ führt nach einer Linkskurve auf die Standlinie (*radial*) 234 Grad in Richtung des UKW-Drehfunkfeuer (VHF *omnidirectional radio range* – VOR) Kloten (KLO), was einem Steuerkurs von 054 Grad gleichkommt (vgl. Kapitel 1.6.2.2.1). Die SID „VEBIT 2S“ führt nach einer Linkskurve auf das *radial* 055 des VOR Willisau (WIL) und somit auf einen Steuerkurs von 235 Grad (vgl. Kapitel 1.6.2.2.2). Die Auslegung der beiden Standardinstrumentenabflugrouten ist somit dergestalt, dass der horizontale Abstand zwischen den beiden besagten Standlinien im Bereich von weniger als 1.5 NM liegt und daher keine horizontale Staffe- lung erlaubt. Dies trifft auch auf verschiedene andere SID zu, welche von Piste 28 alle anfänglich in Richtung Südwesten führen, so z. B. die Standardinstrumenten- abflugroute „VEBIT 3W“.

Abbildung 8: Standardinstrumentenabflugrouten „DEGES 2W“ und „VEBIT 3W“ von Piste 28 und magenta überlagert „SID VEBIT 2S“ von Piste 16 (vgl. Abb. 4 und 5, Kap. 1.6.2.2)

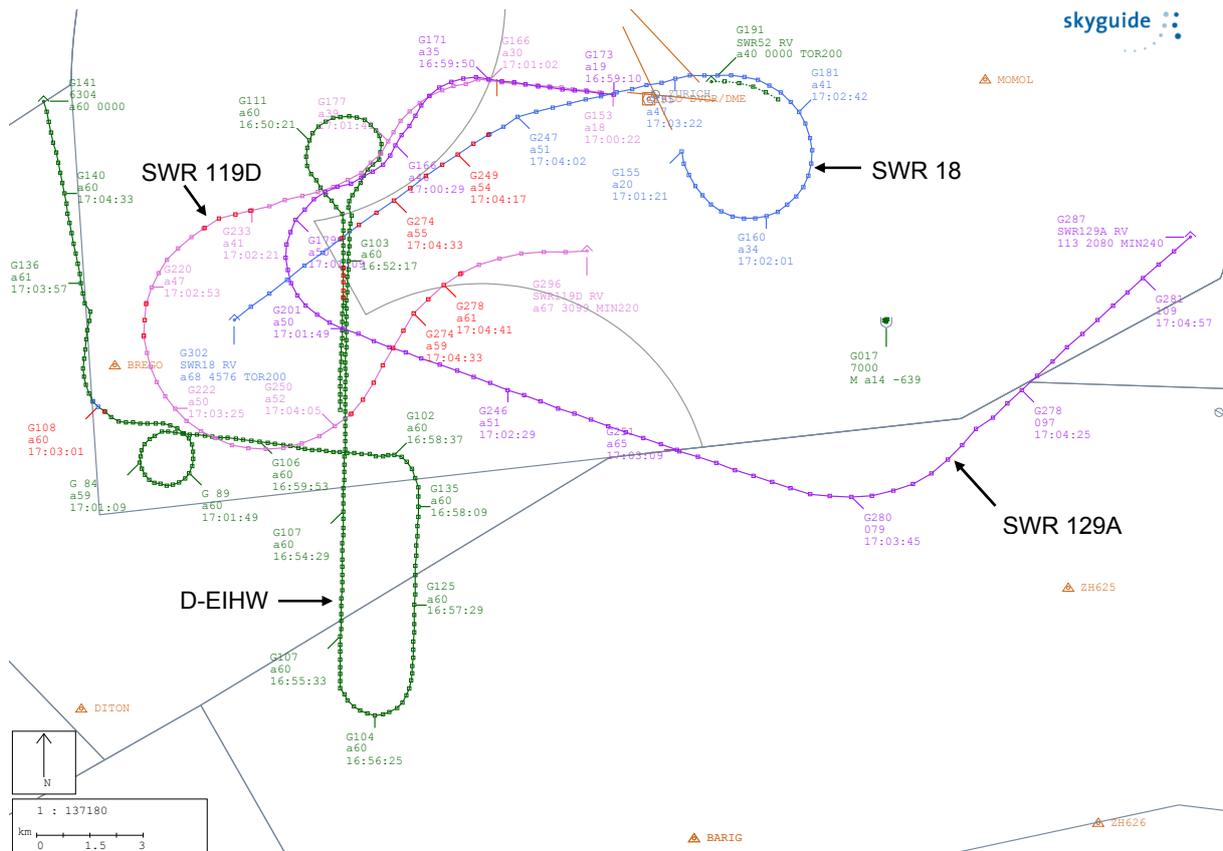
Anlage 1: Allgemeine Verkehrssituation (Radarplot)

Als die Besatzung der SWR 18 die *trainee* um 17:01:50 UTC mit „*Departure, guete Tag, Swiss one eight heavy, three thousand climbing for four thousand*“ aufrief, war die *trainee* gemäss ihrer Aussage etwas überrascht, da die 4000 ft QNH mit ihr nicht abgesprochen worden waren. Sie erteilte darauf der SWR 18 die Freigabe, nach FL 120 zu steigen. Sie wollte damit sicherstellen, dass die SWR 18 das Fotoflugzeug D-EIHW, welches sich etwa 10 NM südwestlich des Flughafens Zürich auf 6000 ft QNH befand, übersteigen würde (vgl. Anlage 1).

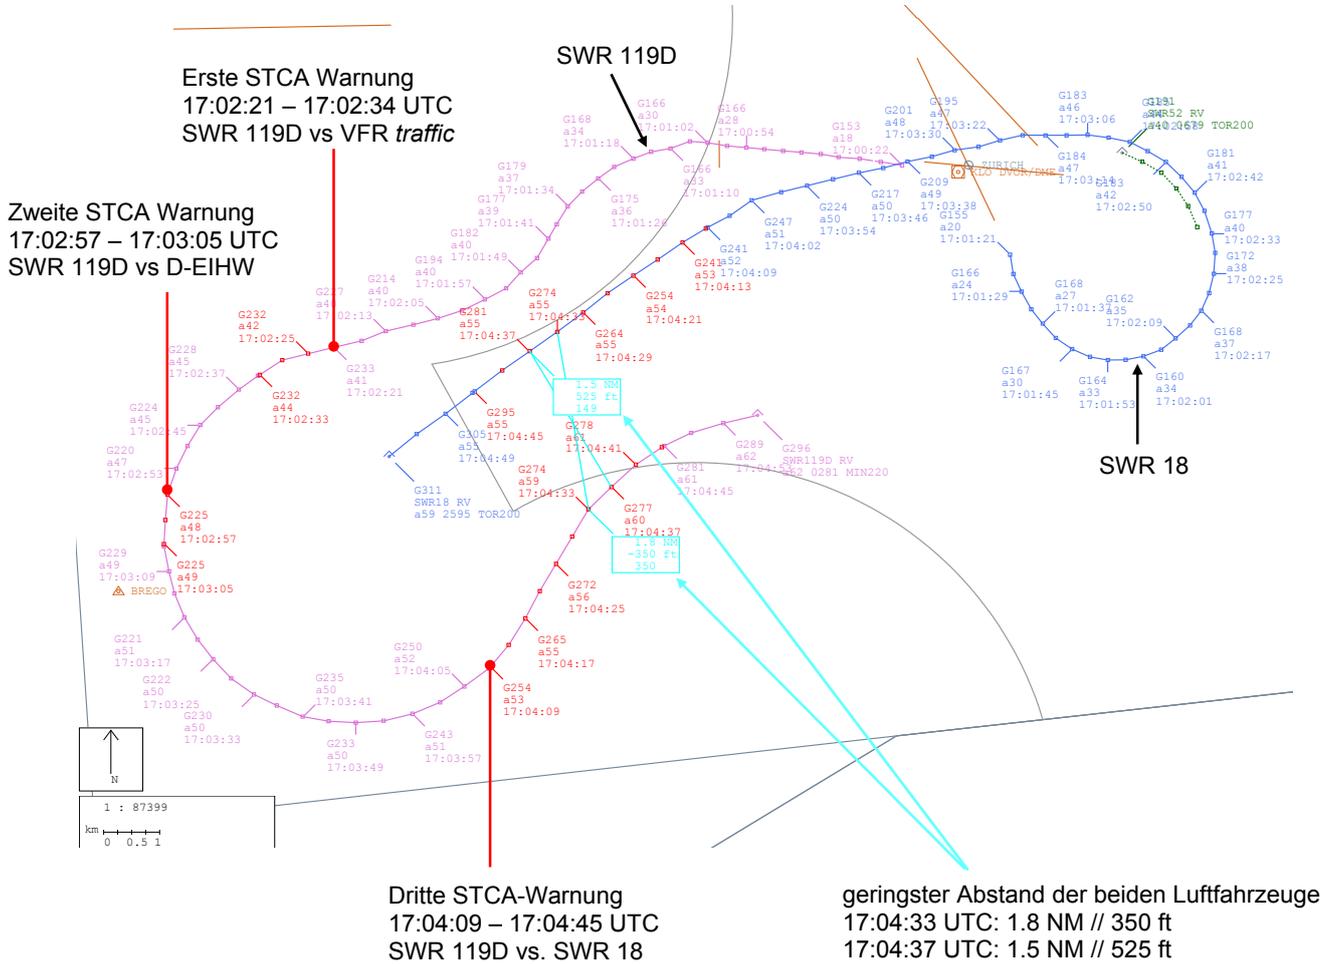
Anlage 2: Flugwege SWR 119D und SWR 18 (Radarplot)

Der geringste Abstand der beiden Flugzeuge betrug um 17:04:33 UTC 1.8 NM horizontal und 350 ft vertikal und um 17:04:37 UTC 1.5 NM horizontal und 525 ft vertikal.
