# **Rapport final n° 2217**

concernant l'incident grave (AIRPROX)  
entre l'aéronef Cessna P210N, HB-CKH  
exploité par le Groupe de Vol  
du Léman S.à.r.l.

et l'aéronef AVRO 146-RJ100, HB-IXT

survenu le 31 août 2013

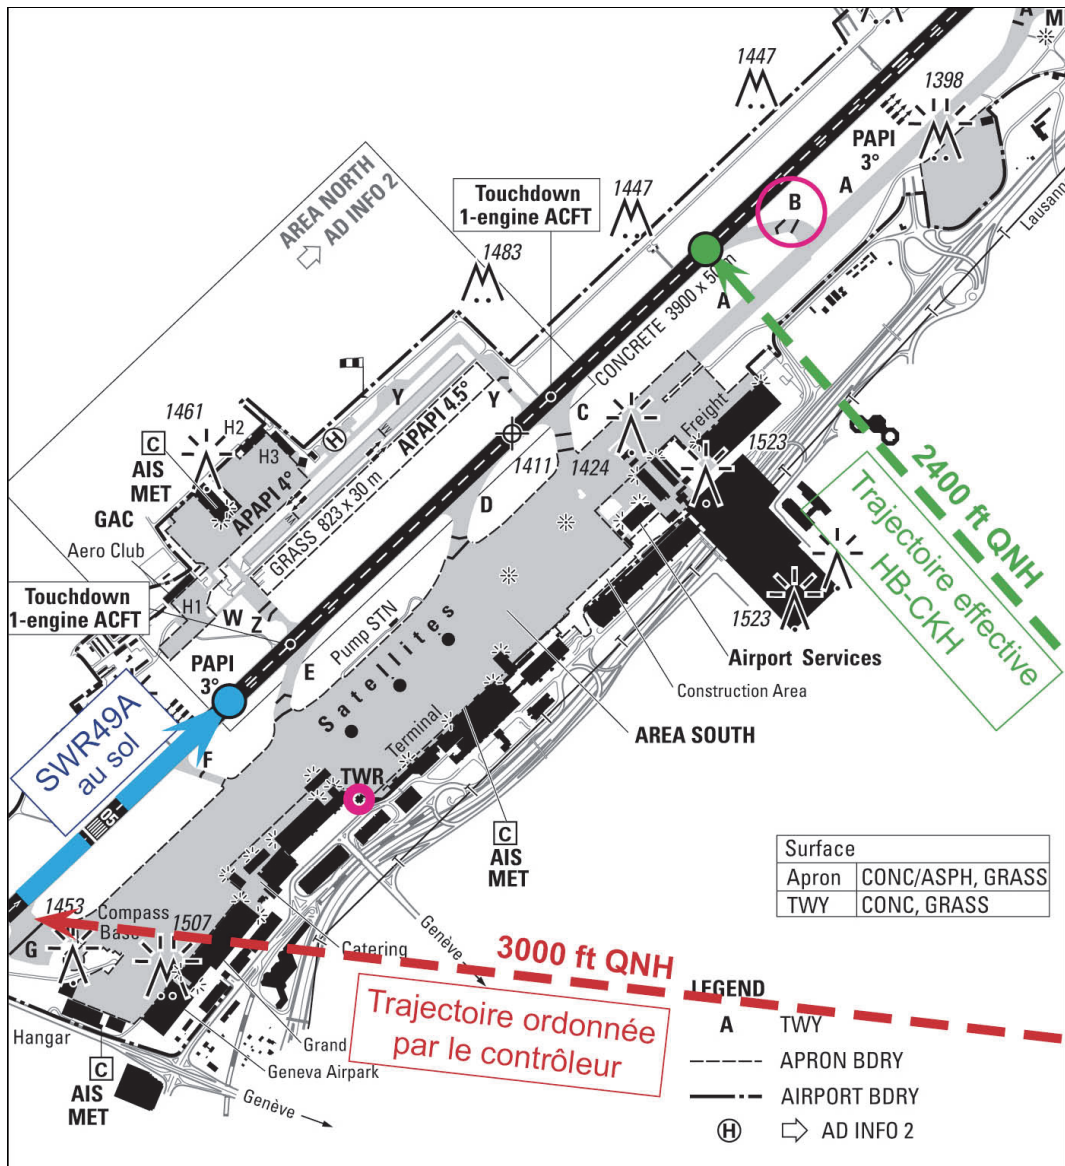
Figure 3 : situation à 09:27:10 UTC, tour de contrôle (TWR) et trajectoires

Le rapprochement à risque a lieu à 09:27:10 UTC. Le SWR49A est au sol en cours de décollage et le HB-CKH survole la voie d'accès B. La vitesse de décision passée et peu avant la rotation le commandant du SWR49A aperçoit devant lui, plus haut, le HB-CKH traversant perpendiculairement l'axe de piste de droite à gauche. Il décide de poursuivre le décollage et effectue une rotation lente. La distance horizontale entre les deux aéronefs est de 1850 m et la distance verticale de 1000 ft.

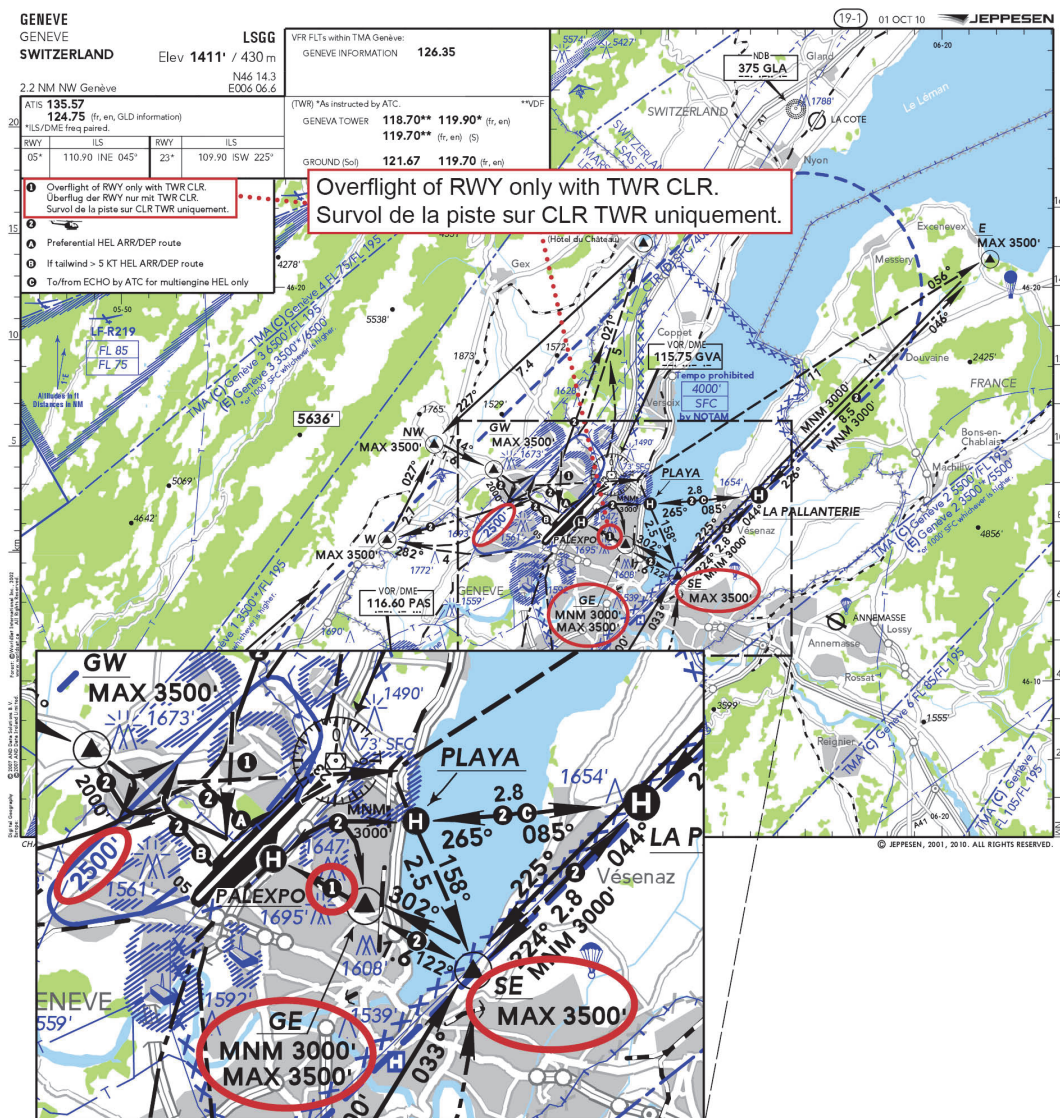
Figure 4 : carte d'approche à vue *Jeppesen*

Lors de son arrivée à Genève le pilote utilisait la carte d'approche à vue *Jeppesen*. Les points suivants sont à relever :

- SE, altitude maximale 3500 ft ;
- GE, altitude comprise entre 3000 et 3500 ft ;
- nécessité d'obtenir une autorisation pour le survol de la piste ;
- survol de la piste en son milieu ;
- circuit d'approche de la piste gazon, altitude 2500 ft.

- Les conditions météorologiques n'ont joué aucun rôle dans le déroulement de l'incident grave.
- L'incident grave a eu lieu dans la CTR de Genève au-dessus de la piste béton.
- Les cartes d'approche à vue VFRM et *Jeppesen* de Genève ne mentionnent pas d'altitude minimale après GE.

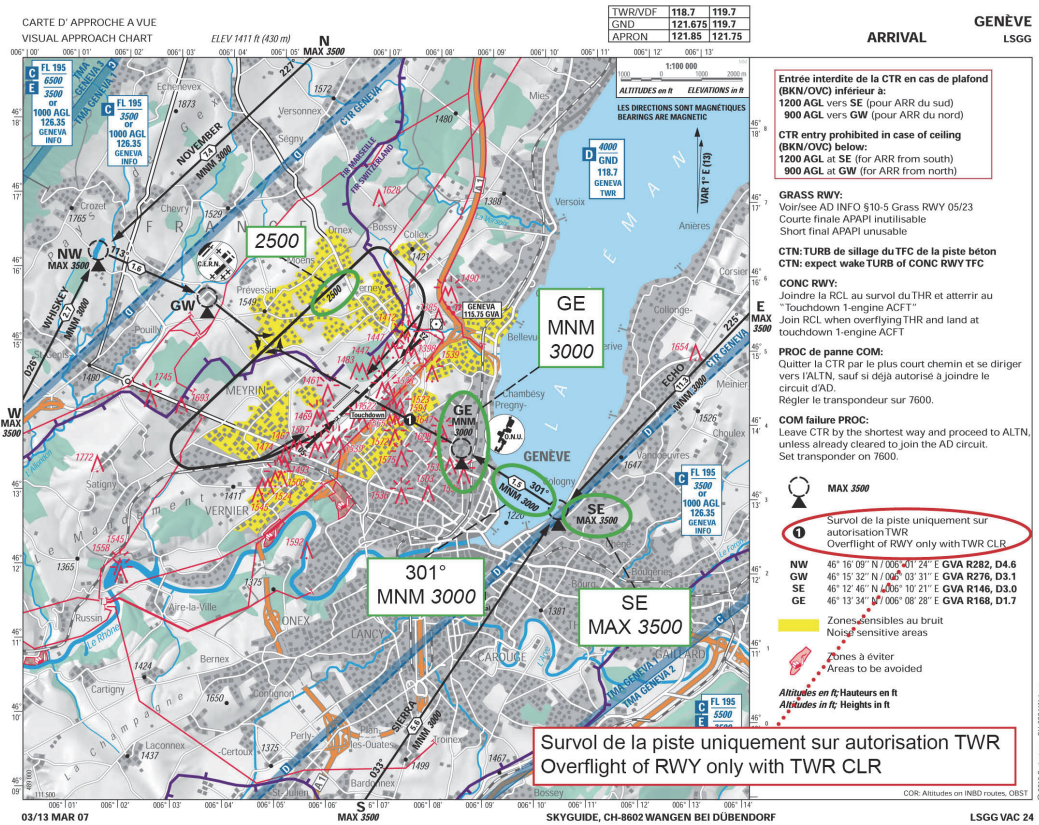
Figure 5 : carte d'approche à vue VFRM suisse

La carte d'approche à vue du manuel VFR (VFR manual – VFRM) suisse mentionne les mêmes restrictions que la carte Jeppesen.
