# **Schlussbericht Nr. 2218**

über den schweren Vorfall (Fastkollision)

Airbus A319-112, HB-IPX

vom 8. Mai 2013

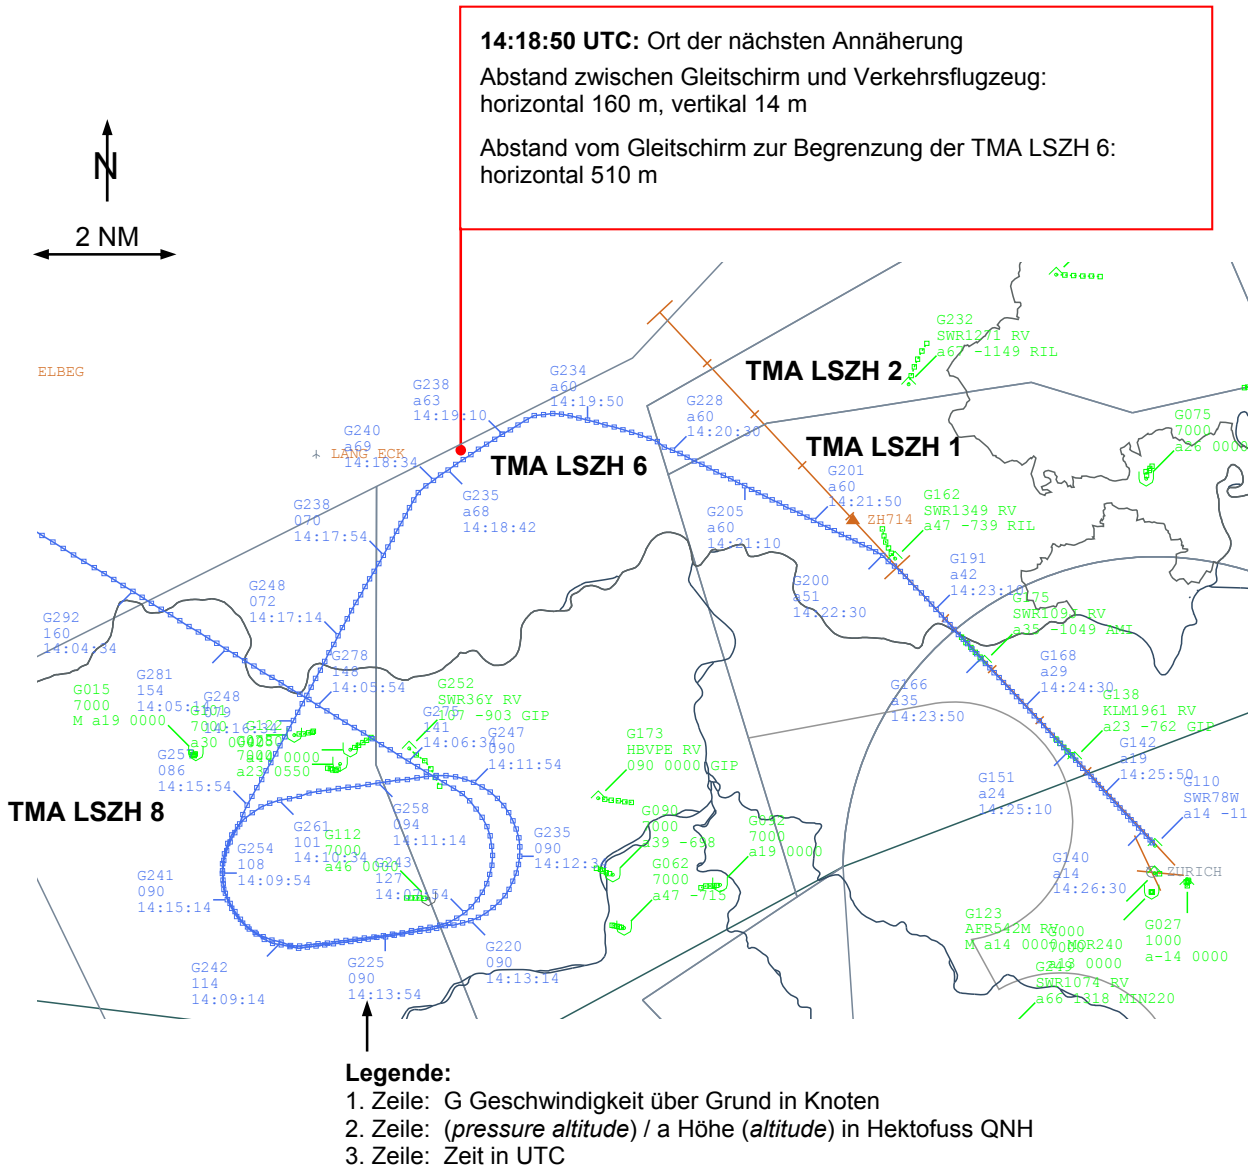
Anlage 6: Radaraufzeichnung des Flugweges der SWR 78W

Die Aufzeichnungen zeigen, dass das Verkehrsflugzeug vom Muster AVRO 146-RJ100, mit dem Flugplankennzeichen SWR 78W, um 14:18:50 UTC in einer Distanz von ungefähr 160 m und annähernd auf gleicher Höhe, knapp 50 ft bzw. 14 m tiefer, am Gleitschirm vorbeiflog (vgl. Abbildung 11, Anlage 5). Der Kommandant des Flugzeuges SWR 78W beschrieb diese Begegnung wie folgt: „*Plötzlich sahen wir den Gleitschirm. Es war sehr nahe, dann war auch schon alles vorbei. Ich war sehr erstaunt.*“
