# **Schlussbericht Nr. 2219**

über den schweren Vorfall (Fastkollision)

zwischen dem Flugzeug Piper PA-42-720  
Cheyenne IIIA, D-IOSD

und dem Helikopterverband, bestehend aus zwei  
Helikoptern Eurocopter AS332 „Super Puma“,  
T-322 und T-314

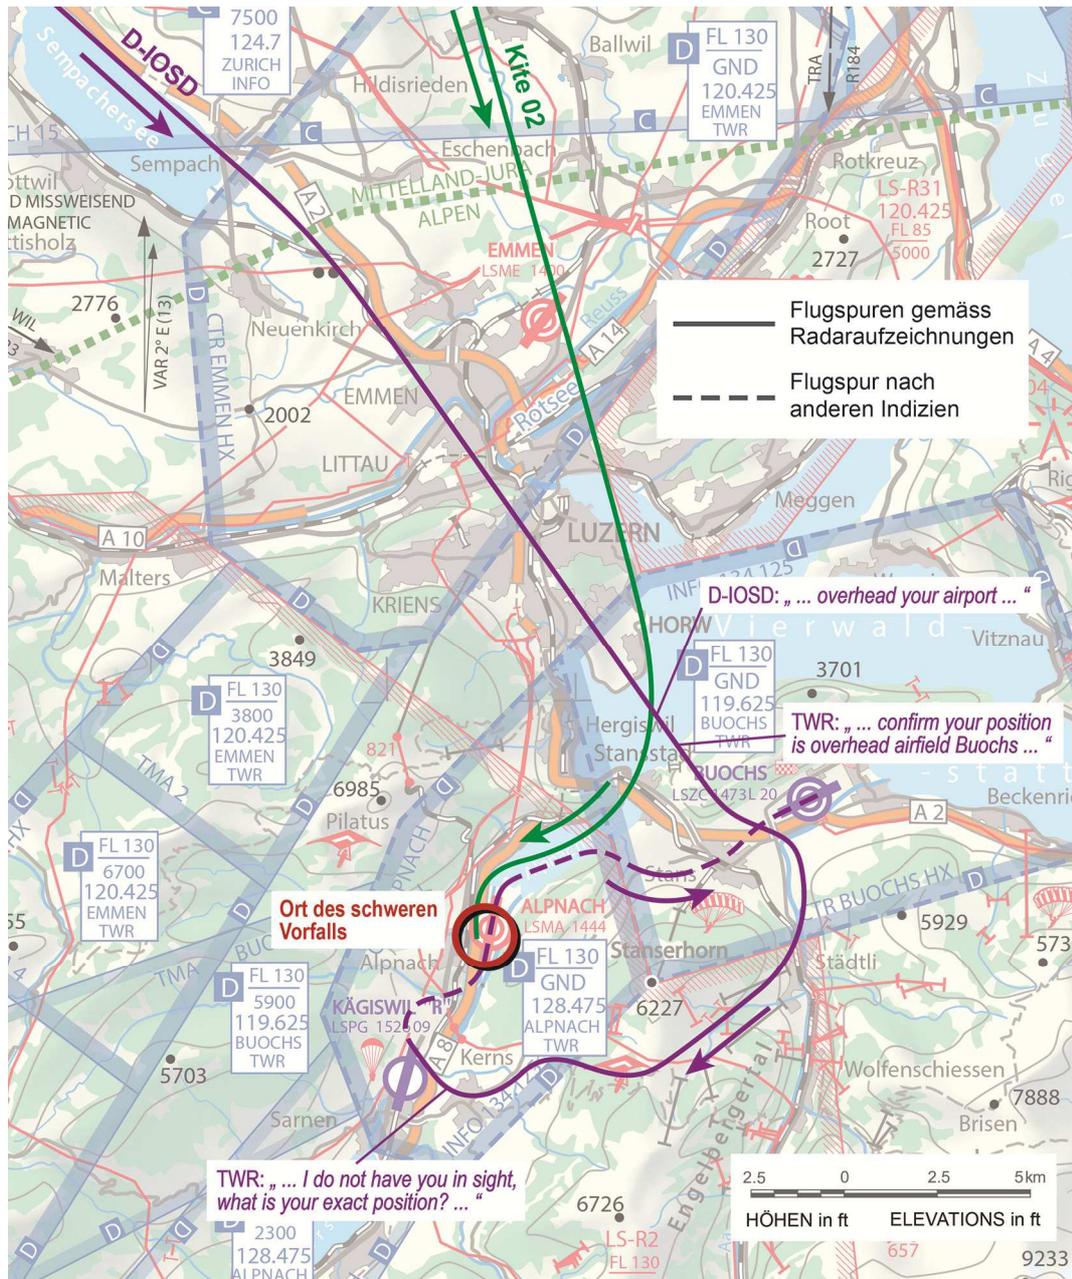
**Abbildung 3:** Dieser Kartenausschnitt zeigt unter anderem die Kontrollzonen von Emmen, Buochs und Alpnach, die Flugspuren (generalisiert) von Kite 02 und D-IOSD sowie ausgewählte Sequenzen des Sprechfunkverkehrs zwischen der D-IOSD und der Platzverkehrsleitstelle Buochs. Hintergrundkarte: Skyguide.

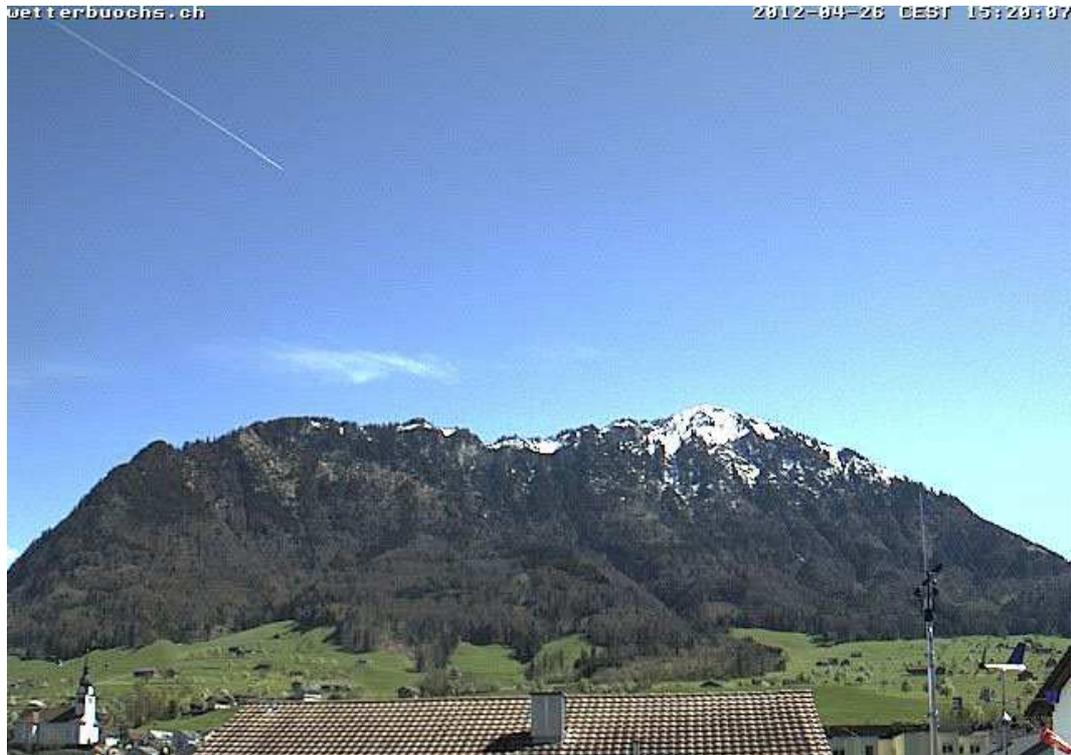
**Abbildung 4:** Webcamaufnahme Schorenried (Buochs) in nordnordwestliche Blickrichtung, aufgenommen am 26. April 2012 um 13:20 UTC.
