# **Schlussbericht Nr. 2220 der Schweizerischen Unfalluntersuchungsstelle SUST**

über den schweren Vorfall (Airprox)

zwischen dem Flugzeug Fokker 100, HB-JVH  
betrieben durch Helvetic Airways  
unter Flugplankennzeichen OAW 5311

und dem Helikopter EC 145, HB-ZRC  
betrieben durch die Schweizerische Luft-Ambulanz  
unter Funkrufzeichen Rega Romeo Charlie

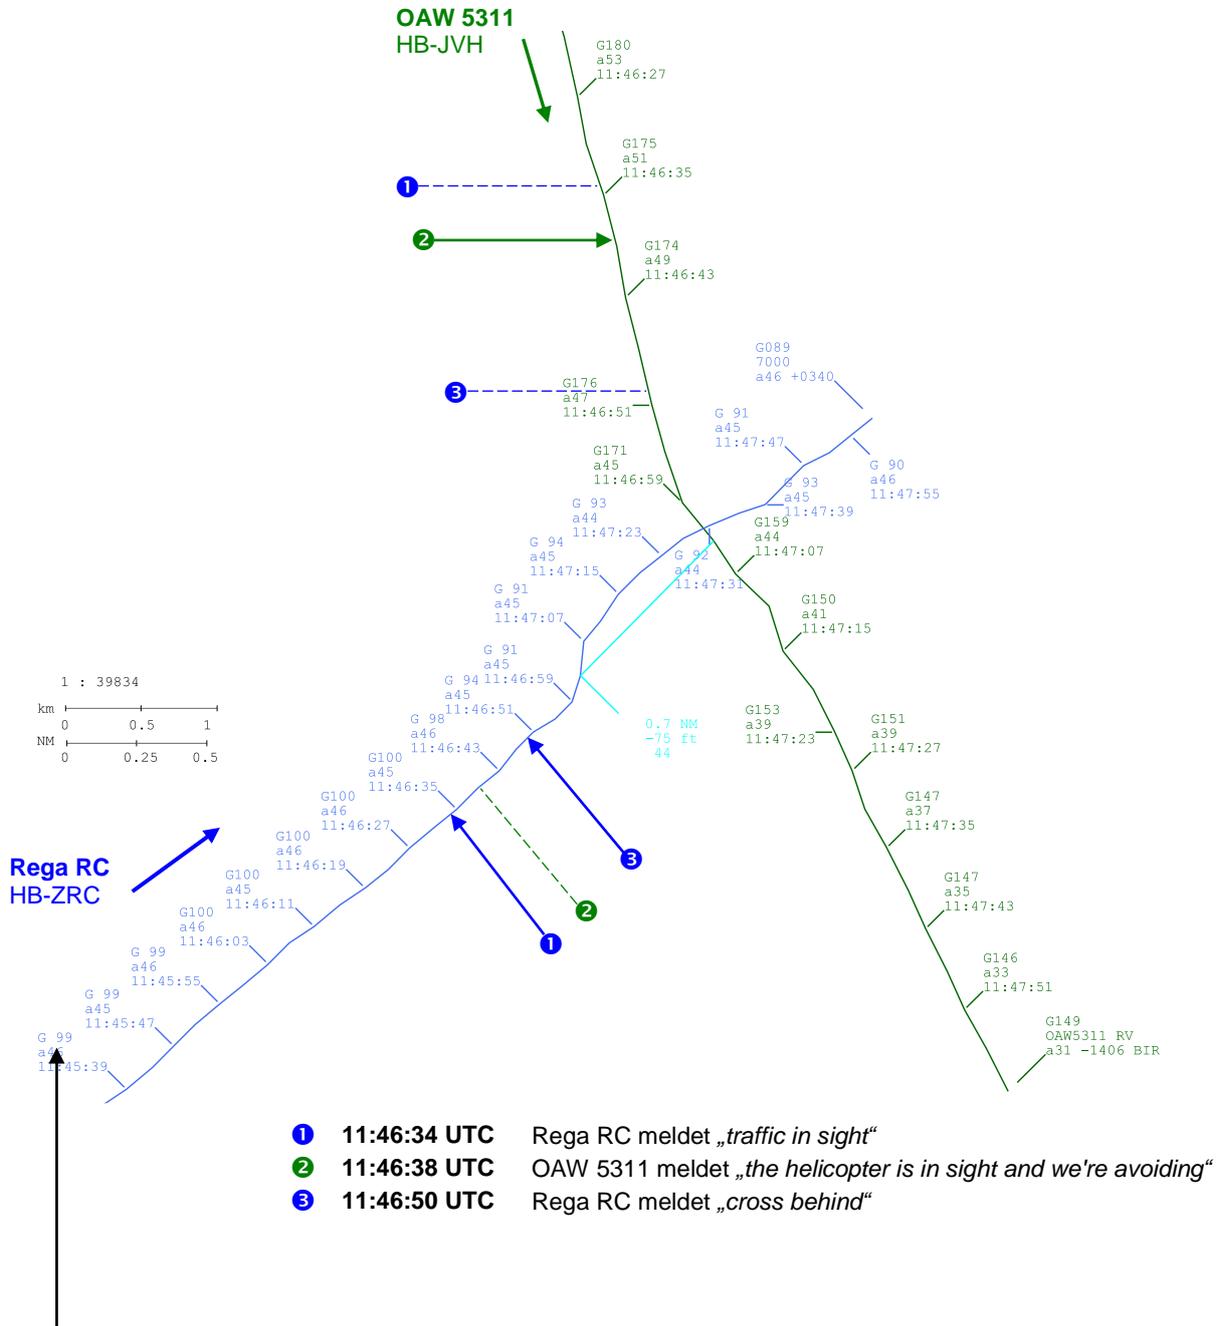
Anlage 1: Flugwege der beteiligten Luftfahrzeuge gemäss den Radardaten

ziellen Lichtverhältnisse infolge direkter Sonneneinstrahlung konnte der Copilot den Helikopter erst nach intensiver Suche erkennen und informierte dann den Kommandanten umgehend darüber. Um 11:46:38 UTC, also vier Sekunden nachdem der Helikopterpilot Sichtkontakt gemeldet hatte, meldete der Copilot der OAW 5311: „*Helvetic five three one one, the helicopter is in sight and we're avoiding.*“ Er sagte später aus, dass er das „*we're avoiding*“ von sich aus gemeldet habe, um dem Helikopterpiloten und dem FVL anzudeuten, dass der Konflikt gelöst sei. Laut den Radaraten befand sich das Flugzeug zu diesem Zeitpunkt im Sinkflug durch 5000 ft QNH (vgl. Anlage 1 und 3). Ungefähr gleichzeitig mit dem Sichtkontakt generierte das TCAS im Cockpit der Fokker 100 einen Verkehrshinweis (*traffic advisory – TA*), worauf der Kommandant laut seiner Aussage die Sinkrate leicht reduzierte. Wenig später gab das TCAS den Ausweichbefehl (*resolution advisory – RA*) „*climb, climb*“ aus. Laut Angaben des Copiloten der OAW 5311 befand sich das Verkehrsflugzeug zum Zeitpunkt der Auslösung im Sinkflug annähernd auf gleicher Höhe wie der Helikopter. Die Besatzung gab an, dass sie diesen in ihrer 2-3 Uhr Position in Sicht hatte. Der Kommandant beschloss, dem Ausweichbefehl keine Folge zu leisten und den Anflug weiter sinkend fortzusetzen, da der Copilot permanent Sichtkontakt zum Helikopter hatte und auch dessen Abdrehen nach Norden beobachtete. Der Copilot gab später zu Protokoll, der Kommandant habe eine geringfügige Kurskorrektur nach links durchgeführt. Aufgrund der Fortsetzung des Sinkfluges generierte das TCAS beim Durchfliegen von 4500 ft QNH, der Flughöhe des Helikopters, eine Umkehr des Ausweichbefehls (*RA reversal*) „*descend, descend now!*“ Der Kommandant veränderte aufgrund dieser Umkehr des Ausweichbefehls die Sinkrate von rund 1200 ft/min nicht. Gemäss den über Mode S *downlink* gesandten Daten wurde im Cockpit der OAW 5311 während 29 Sekunden ein Ausweichbefehl gegeben. Der Copilot war mit dem Nichtbefolgen des Ausweichbefehls einverstanden und machte deshalb dem FVL gegenüber auch keine RA Meldung. Gemäss den Aufzeichnungen des Flugdatenschreibers fand in dieser Phase keine Änderung der Sinkrate (vgl. Anlage 3) und auch keine markante Kurskorrektur (vgl. Anlage 1) statt.
