Schlussbericht Nr. 2222 der Schweizerischen Unfalluntersuchungsstelle SUST

über den schweren Vorfall des Flug-
zeuges DO328-100, HB-AES

betrieben durch SkyWork Airlines AG
unter der Flugnummer SRK 600

vom 14. März 2012

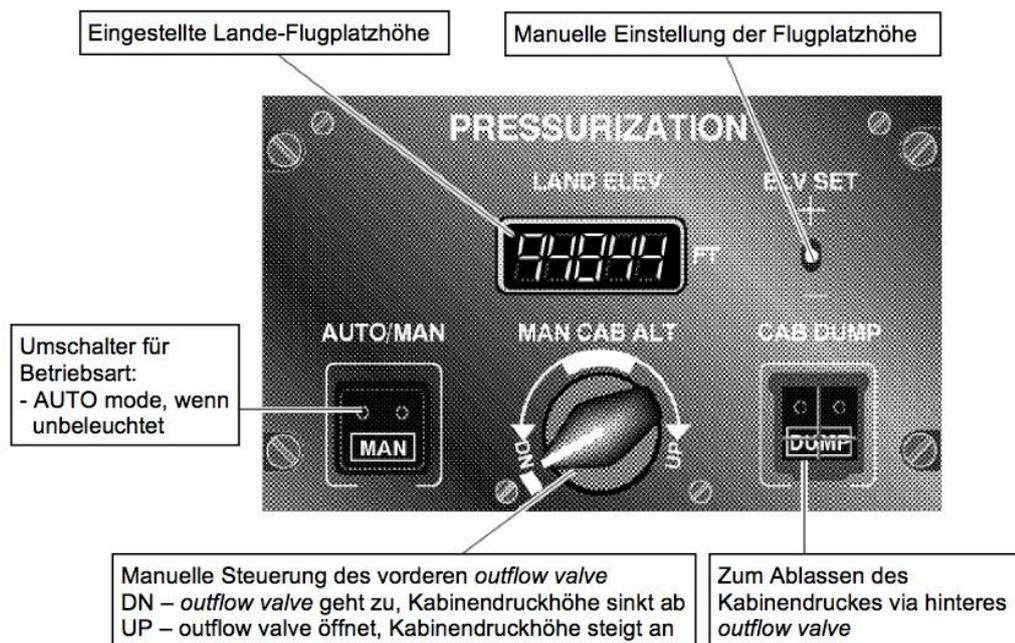
Abbildung 1: *pressurization control panel*

Als direkte Ursache dieses schweren Vorfalls wurde ein falsch eingestelltes Bedienelement zur Steuerung des Kabinendrucksystems ermittelt, das von der Besatzung nicht bemerkt worden war.

- Die Steuerung des *forward outflow valve*, die für den *manual mode* vorgesehen ist, wirkt auch im automatischen Betriebsmodus.
- Die Stellung des *forward outflow valve* wird der Besatzung nicht angezeigt.

Das vordere *outflow valve* befindet sich im Druckdom zum Bugfahrwerkschacht. Es wird mit dem Drehknopf **MAN CAB ALT** auf dem *pressurization control panel* auf- und zugesteuert und arbeitet unabhängig von der Stellung des **AUTO/MAN** Umschalters. Es ist daher wichtig, dass der Drehknopf im *automatic mode* ganz in der Position **DN** (weisse Marke) steht.

Das pneumatisch betätigte *valve* arbeitet mit Triebwerkluft. Seine Stellung wird daher durch die Drehzahl der Triebwerke beeinflusst. Es gibt im Cockpit keine explizite Anzeige über die Stellung des vorderen *outflow valve*. Hingegen sind auf der CPCS/OXY *page* des *system display* die beeinflussten Parameter wie *cabin altitude*, *differential pressure* und *cabin rate* wie folgt ersichtlich:

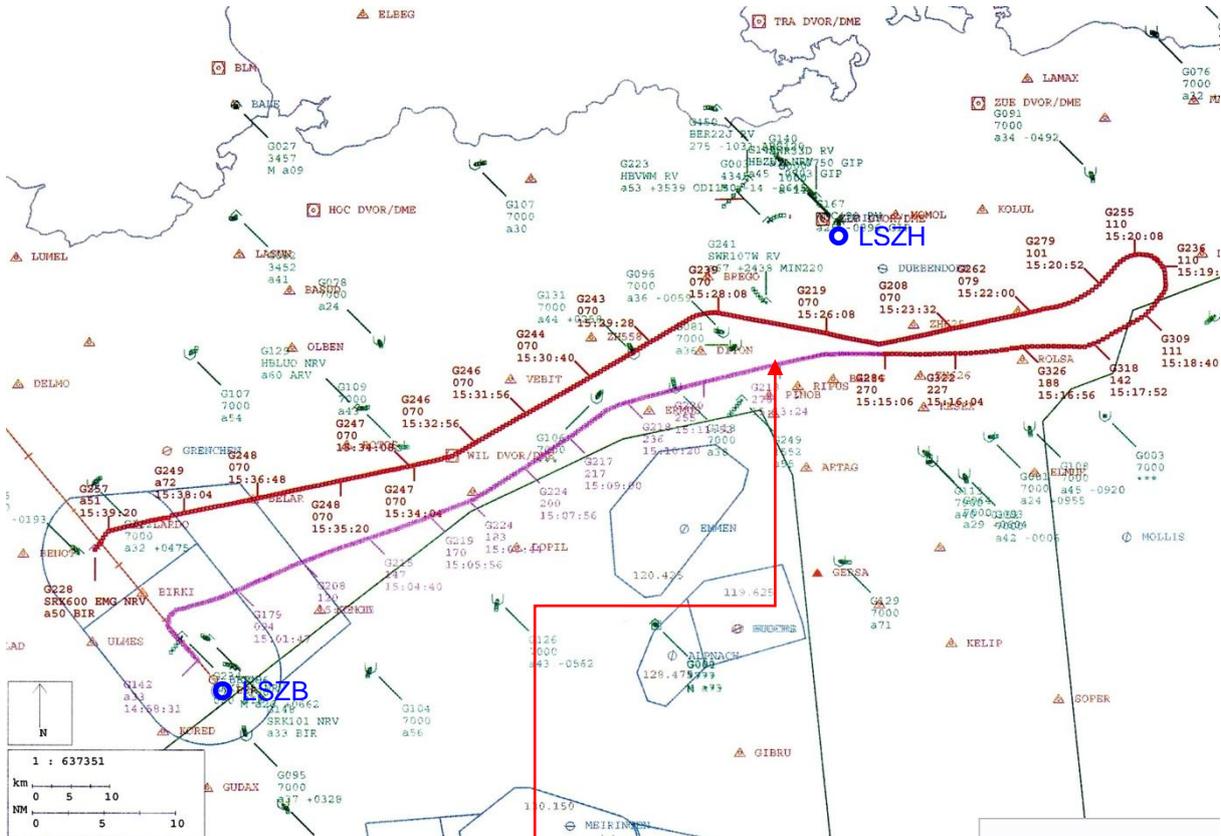
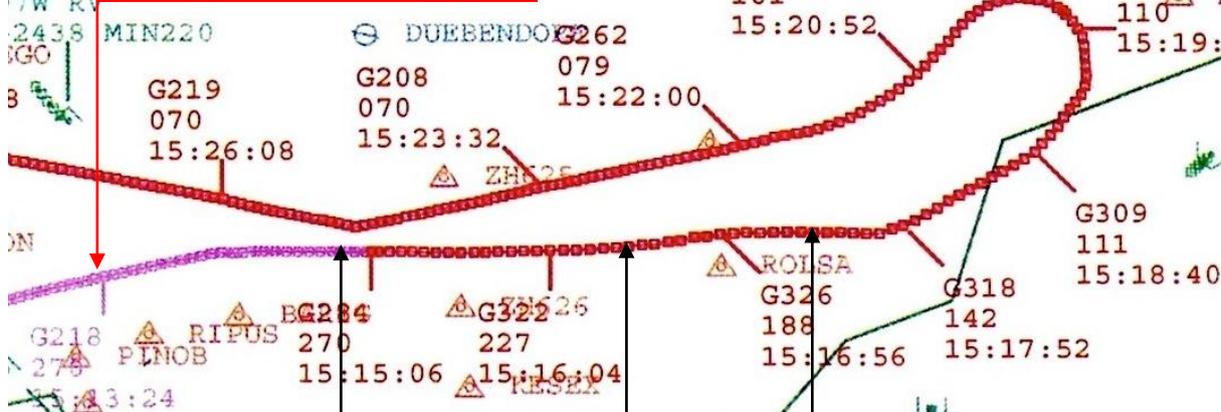
Anlage 1: Radaraufzeichnung des Flugweges

15:13:22 UTC CAB ALT Warnung wird angezeigt

15:17:25 UTC Besatzung erhält Kursanweisung 060°

15:16:28 UTC Besatzung erhält Sinkflugfreigabe nach FL 110

15:14:55 UTC Besatzung meldet: „Mayday ... we request to descend“
