Schlussbericht Nr. 2223 der Schweizerischen Unfalluntersuchungsstelle SUST

über den schweren Vorfall (Fastkollision)
zwischen dem Helikopter Eurocopter EC 120B, HB-ZFM
betrieben durch Swiss Helicopter AG
und dem Flugzeug Reims Aviation F152, HB-CNI
betrieben durch Flying Ranch AG
vom 5. September 2012
rund 5 NM westnordwestlich des Flugplatzes Emmen

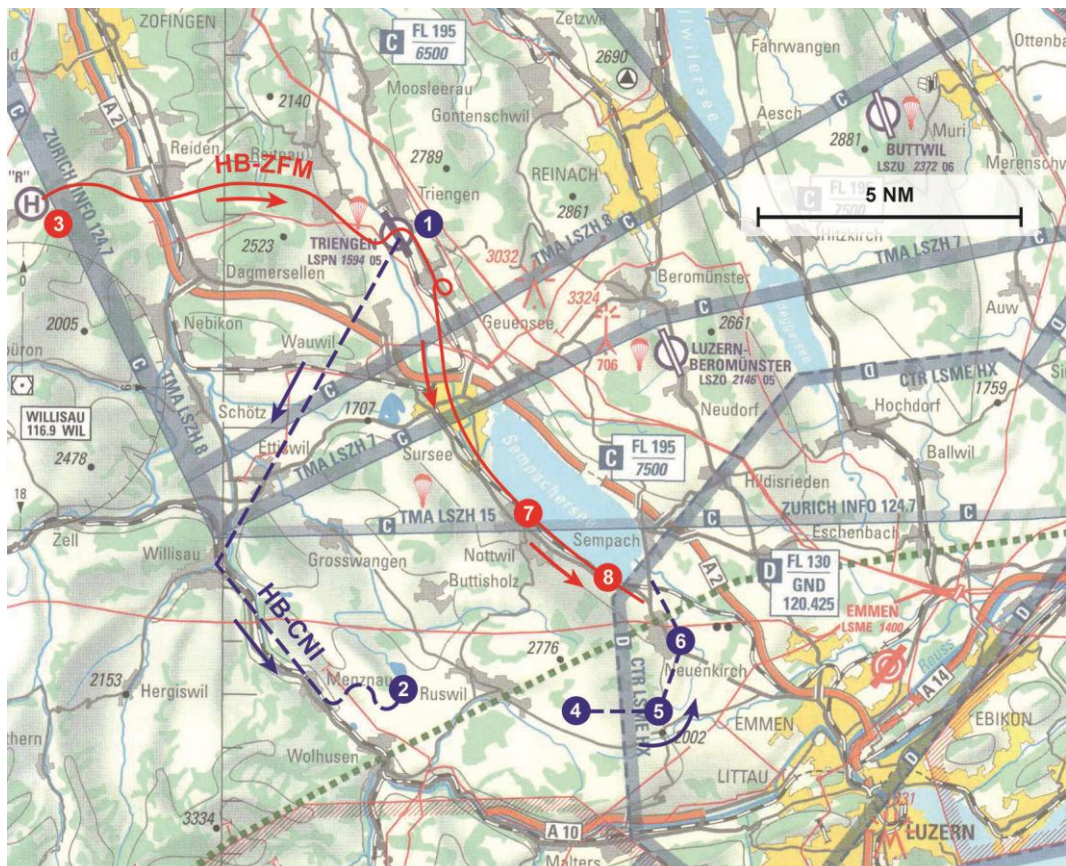
Abbildung 1: Flugverlauf der HB-CNI gemäss Angaben des Piloten (blau). Flugverlauf der HB-ZFM gemäss Radardaten (rot). Flugverläufe vom Start der Luftfahrzeuge bis zum Zeitpunkt der Fastkollision.

Die Basis der Nebeldecke lag über dem Flugplatz Emmen bei rund 2900 ft AMSL, im Gebiet des schweren Vorfalls bei rund 3300 ft AMSL, weiter westlich davon zunehmend höher. Die Flugwege beider Luftfahrzeuge (vgl. Abb. 1) führten somit tendenziell in Gebiete mit tieferer Basis. Unter der Nebeldecke lag zudem feuchter Dunst, der die Sicht auf knapp 4 km reduzierte.

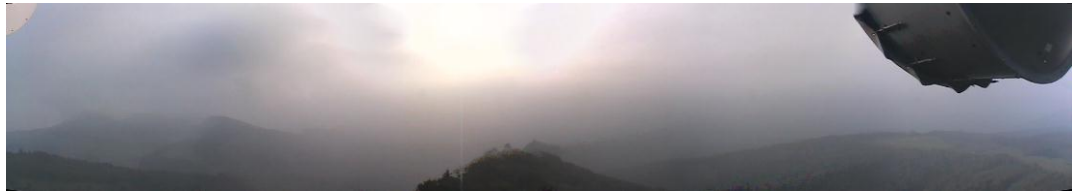
Abbildung 2: Wasserfluh (Raum Aarau, rund 2800 ft AMSL), 5. September 2012, 06:30 UTC, Blickrichtung Südost.

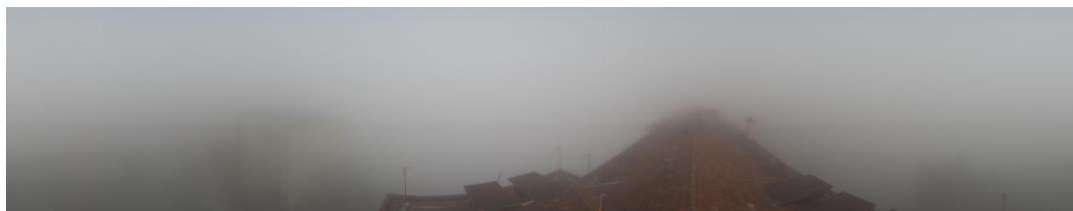
Abbildung 3: Bürgenstock (rund 2900 ft AMSL), 5. September 2012, 06:30 UTC, Blickrichtung Nord.
