Schlussbericht Nr. 2224 der Schweizerischen Unfalluntersuchungsstelle SUST

über den schweren Vorfall (Fastkollision)

zwischen dem Flugzeug Cessna R182, HB-CLU
betrieben durch die Alp-Air Bern AG

und dem Heissluftballon Fire Balloons G 34/24, HB-QIK
betrieben durch die Blaser-Ballongruppe

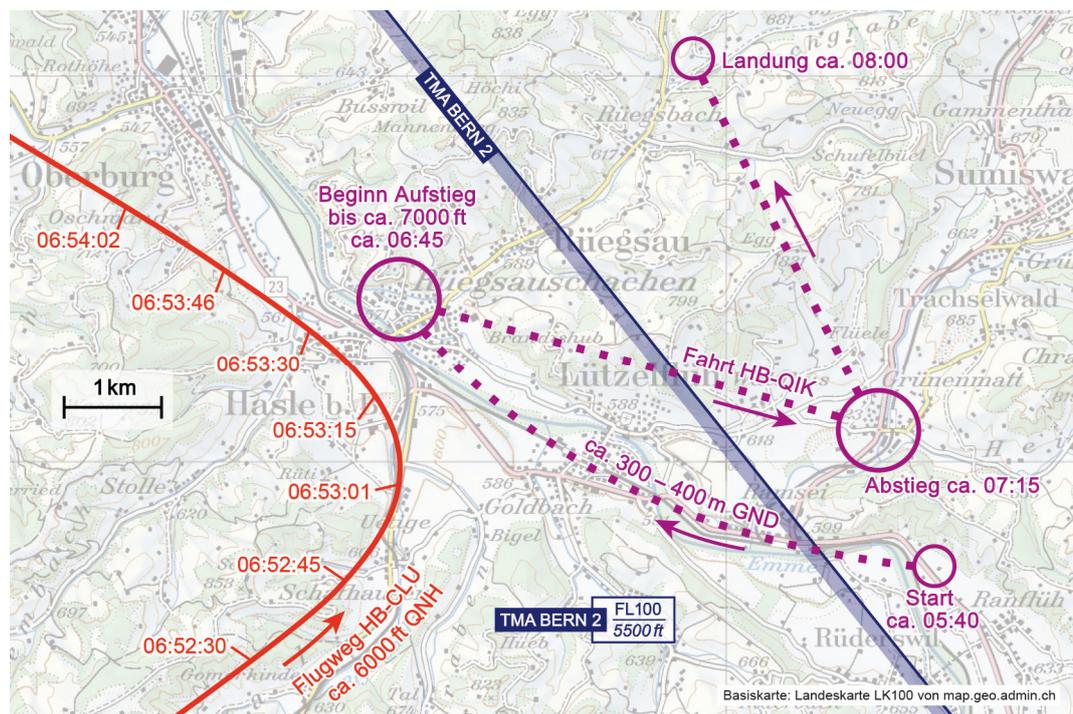
Abbildung 2: Flugweg der HB-CLU gemäss Radaraufzeichnung (rot). Fahrt der HB-QIK gemäss Angaben des Piloten (violett). Laterale Grenze der TMA BERN 2 (blau), vgl. Abb. 1. Alle Zeiten sind in UTC angegeben.

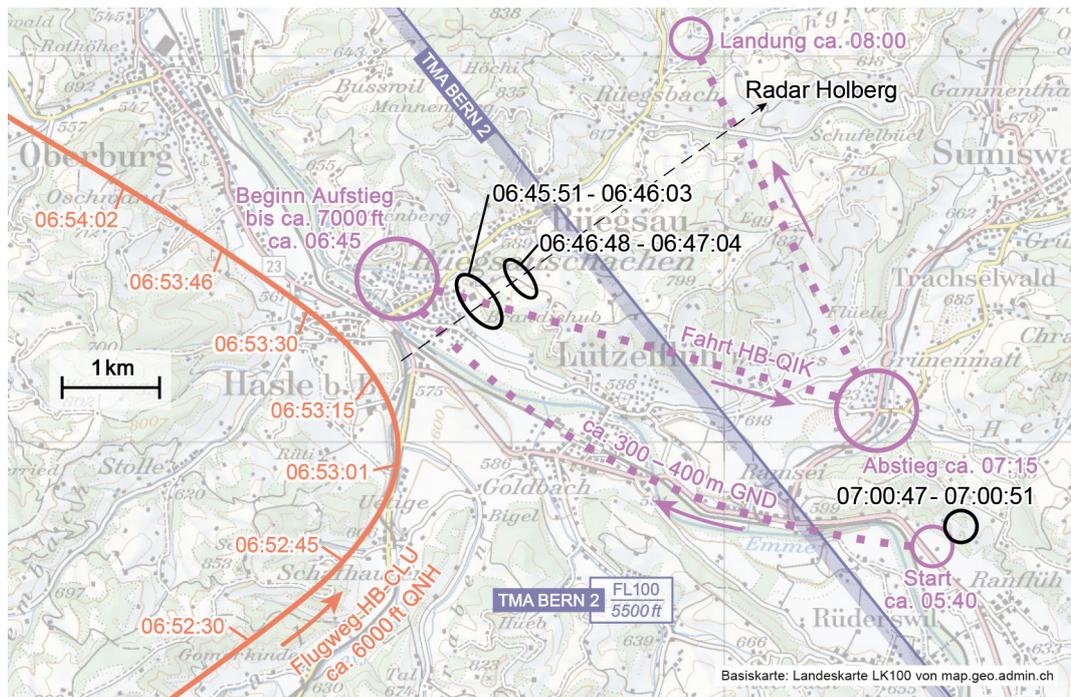
Abbildung 6: Generalisierte Darstellung der drei kurzen Sequenzen von Primärradarplots (schwarze Ellipsen) sowie Richtung, in der die Primärradarstation Holberg 1 liegt (schwarz gestrichelte Linie mit Pfeil). Alle Zeiten sind in UTC angegeben.

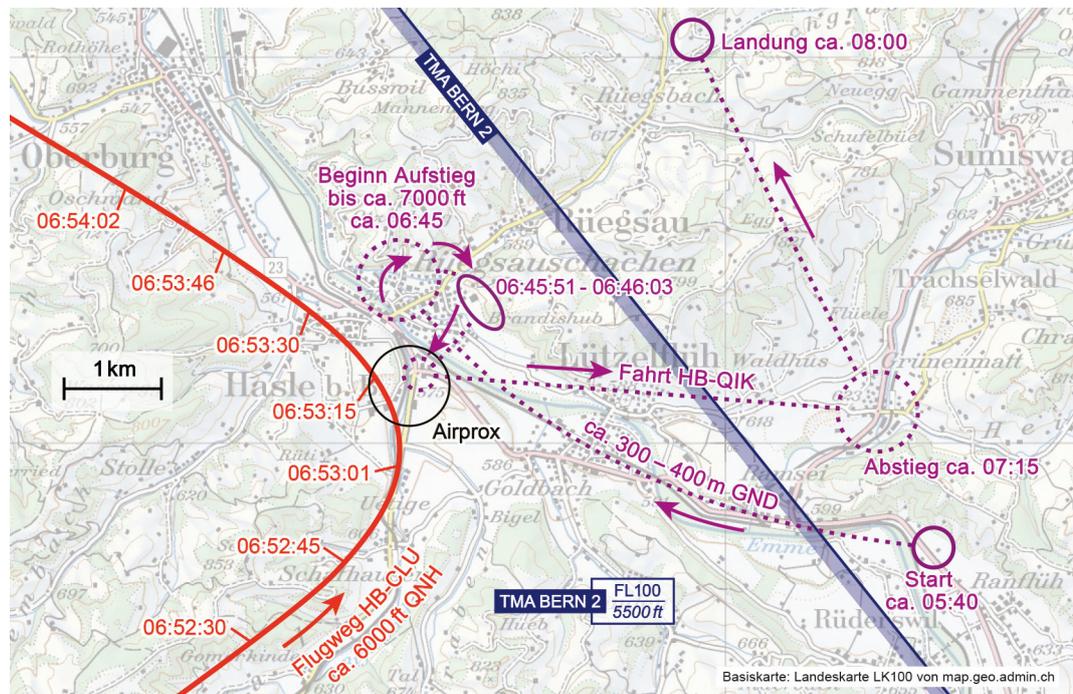
Wie im Abschnitt 2.1 dargelegt, konnten die *primary radar plots* von 06:45:51 bis 06:46:03 UTC mit hoher Wahrscheinlichkeit dem Ballon HB-QIK zugeordnet werden. Kurz nach 06:53 UTC kam es leicht südlich von Hasle zur gefährlichen Annäherung zwischen der HB-QIK und der HB-CLU. Dies lässt den Schluss zu, dass sich der Ballon während des Aufstiegs entgegen der Erwartung des Piloten während einer gewissen Zeit gegen Südwesten bewegte (vgl. Abb. 7). Eine vergleichbare Bewegung konnte auch während der im Rahmen der Untersuchung durchgeführten Versuchsfahrt bei ähnlichen Windbedingungen festgestellt werden (vgl. Abschnitt 1.11.3). Noch im Bereich der TMA BERN 2 wurden durch die HB-QIK sodann 5500 ft QNH überschritten, was zum Einflug in diesen Luftraum führte.

Abbildung 7: Darstellung der Flugwege der HB-CLU (rot) und der HB-QIK (violett) gemäss Analyse. Ort des schweren Vorfalles als schwarzer Kreis. Alle Zeiten sind in UTC angegeben.
