Schlussbericht Nr. 2225 der Schweizerischen Unfalluntersuchungsstelle SUST

über den Unfall des Helikopters
Agusta-Bell 206B, HB-XPQ

vom 24. Mai 2012

Eggschwand, Gemeinde Reichenbach/BE

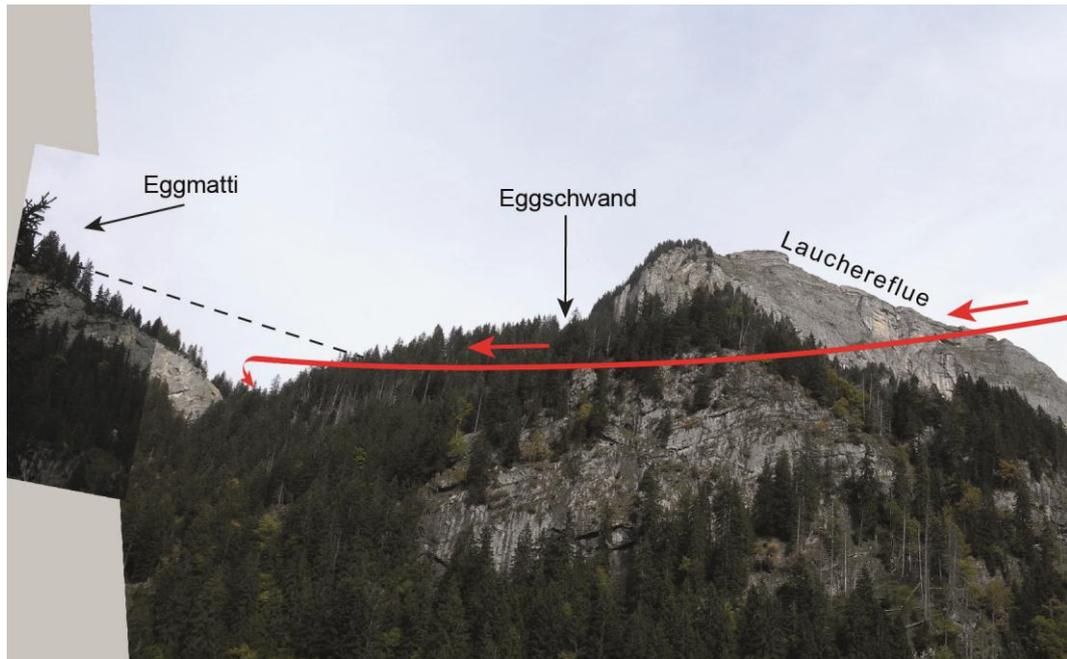
Das Tragseil der Transportseilbahn vom „Eggmatti“ zum „Eggburgli“ (vgl. Anlage 1 und Abb. 1) wurde nach dem Unfall durchtrennt vorgefunden.

Abbildung 1: Flugweg beim Einflug ins Tal des Eggbachs gemäss Flugwegrekonstruktion zusammen mit dem Senn vom Standort bei der „Alti Weid“ aus (roter Pfeil). Das nach dem Unfall eingezogene neue Seil der Transportseilbahn vom „Eggmatti“ zum „Eggburgli“ (vgl. Anlage 1) wurde schwarz gestrichelt nachgezogen.

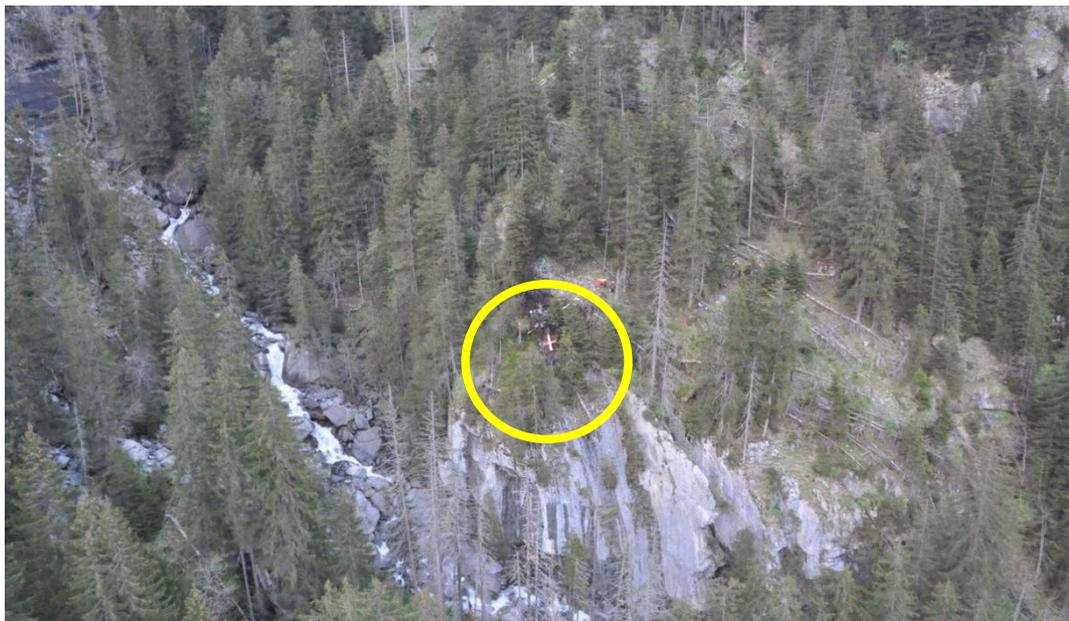
Die Wrack-Endlage befand sich auf der nördlichen Talseite des Spiggegrund ca. 20 m östlich des Eggbachs auf einem Felskopf unterhalb der „Eggschwand“ (vgl. Anlage 1 und Abb. 2). Das Gelände in diesem Gebiet ist bewaldet, schwer zugänglich und steil. Im gesamten Bereich der Unfallstelle lag keine zureichende Netzabdeckung für Mobiltelefonie vor.

Abbildung 2: Wrack-Endlage auf einem Felskopf östlich des Eggbachs.

Der Helikopter prallte auf einem Felskopf auf (vgl. Abb. 2).

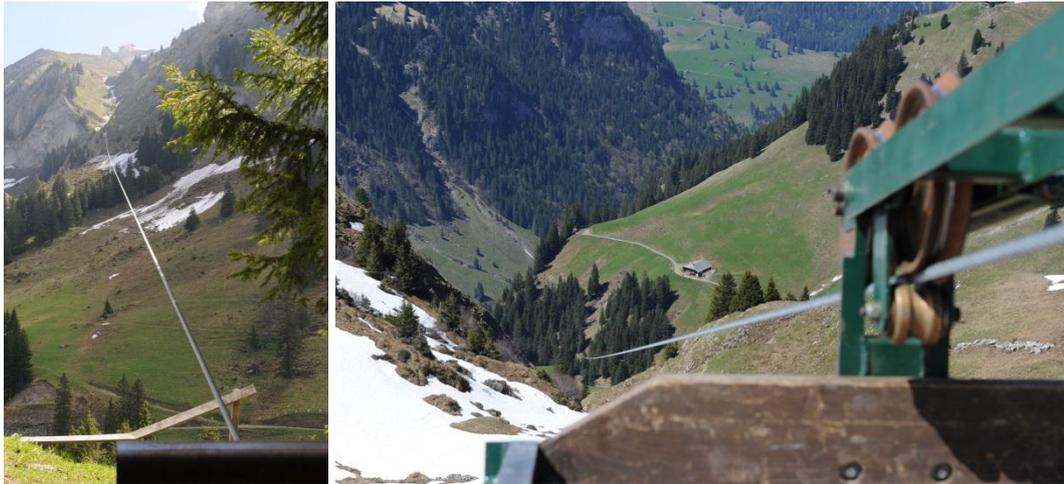
Die Transportseilbahn, mit deren Tragseil der Helikopter kollidierte, führte vom „Eggmatti“ auf ca. 1666 m/M zum „Eggburgli“ auf ca. 2031 m/M (vgl. Anlage 1 und Abb. 5). Sie wurde in den Dreissigerjahren des letzten Jahrhunderts erbaut und diente während der Sommermonate zur Versorgung der Alphütte auf dem „Eggburgli“. Die Bahn war ausschliesslich für Materialtransporte bestimmt und war zu diesem Zweck mit einem offenen Fahrzeug ausgestattet, das sich zum Unfallzeitpunkt bei der Talstation befand. Die Trommel, auf der das Zugseil aufgewickelt wurde, befand sich bei der Bergstation.

Abbildung 5: Blick von der Talstation entlang des Seiles in Richtung Bergstation (links). Blick von der Bergstation entlang des Seiles in Richtung Talstation (rechts). Aufnahmen vom Mai 2013.

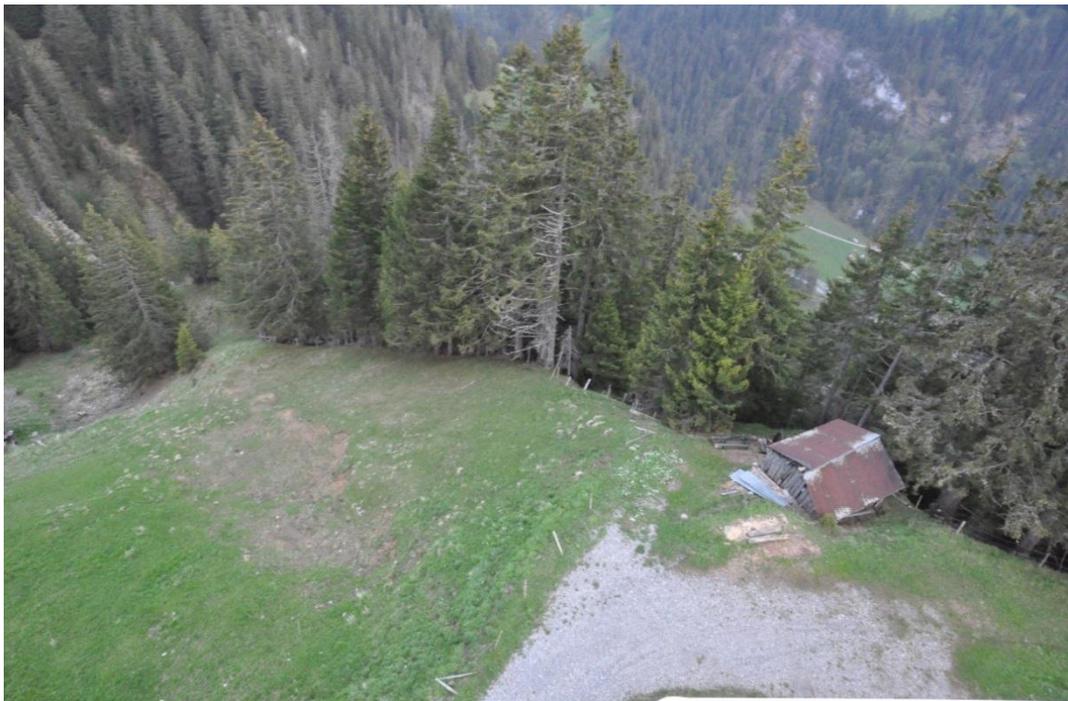
Bei einem Flug in umgekehrter Richtung, aus dem Tal des Eggbachs hinaus in Richtung Spiggegrund, ist die Talstation zu sehen (vgl. Abb. 6). Die Bergstation liegt auch da im Einschnitt des Geländes verborgen.

Abbildung 6: Blick auf die Talstation, Blickrichtung vom Tal des Eggbachs talauswärts in Richtung Spiggegrund. Im Talboden die „Alti Weid“. Aufnahme vom Unfalltag.

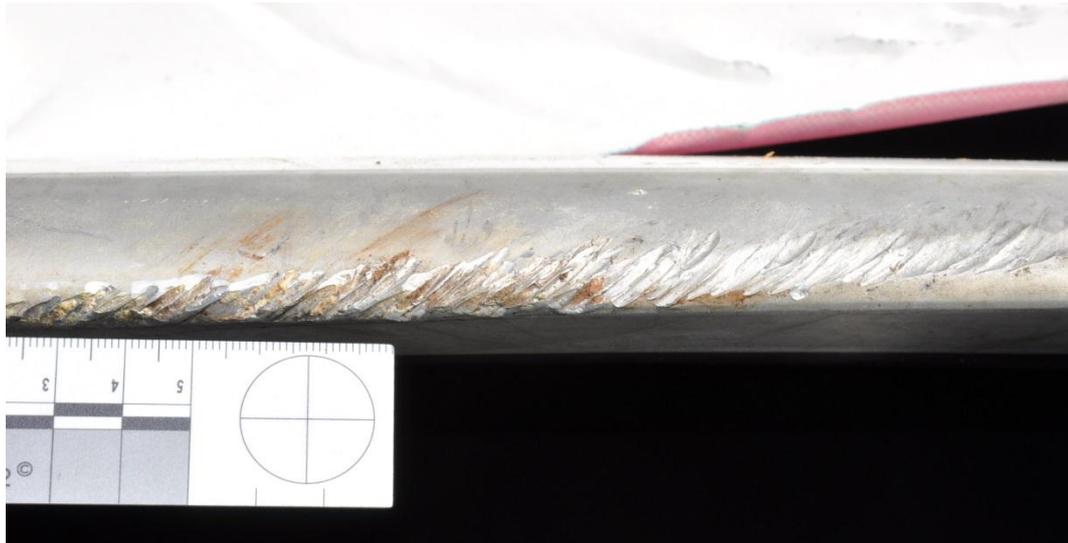
- Alle Bruchflächen an den Steuerorganen sowie an den auftreibenden Komponenten und Antriebssystemen entstanden durch Gewalteinwirkungen.
- An beiden Hauptrotorblättern waren an der Eintrittskante und teilweise auf der Ober- und Unterseite Eindrucksuren des Drahtseiles vorhanden (vgl. Abb. 7).

Abbildung 7: Eindrucksuren des Drahtseiles an der Eintrittskante des Hauptrotorblattes.

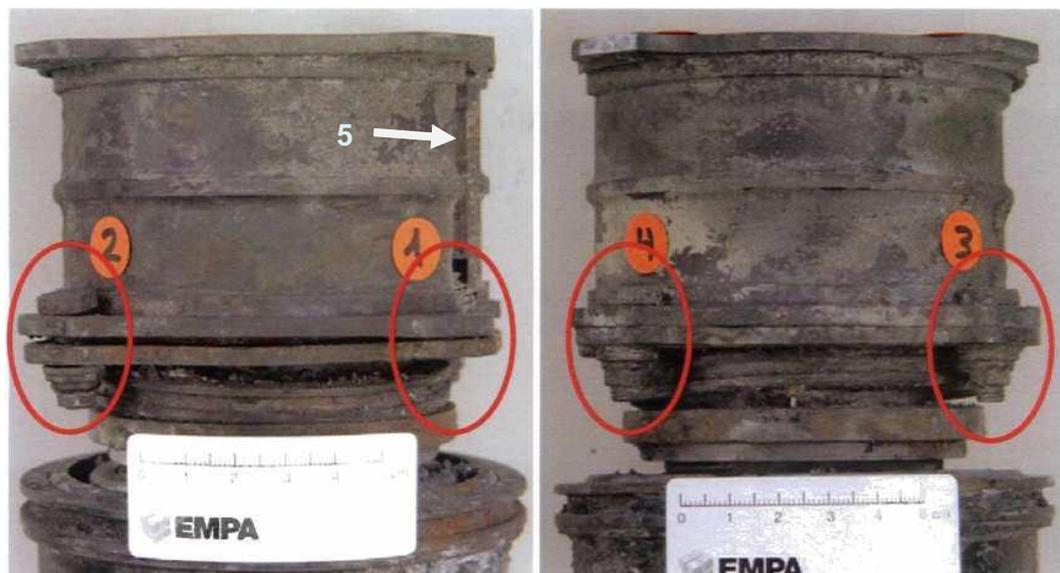
Bei der flexiblen Zahnkupplung der Hauptantriebswelle (*main drive shaft*) auf Seite des Hauptgetriebes, die ein geringes Axialspiel und einen geringen Wellenversatz ausgleicht, wurde ein ausgebrochenes Verzahnungssegment des Kupplungsgehäuses festgestellt. Zudem fehlte im Bereich des fehlenden Segments ein Bolzen; eine weitere Bolzenverbindung war lose.

Abbildung 8: Fehlender Bolzen (Pos. 1), lose Bolzenverbindung (Pos. 2), intakte Bolzenverbindungen (Pos. 3 und 4), fehlendes Verzahnungssegment (Pos. 5).

- Innerhalb des Bohrlochs (Pos. 1), bei dem der Bolzen fehlte, konnten ganz leichte Abriebspuren festgestellt werden.
- Die Bolzen (Pos. 3 und 4) zeigten ein gewisses Mass an Verformung.
- Der Bolzen (Pos. 2) war verbogen und die Mutter, verglichen mit den Bolzen-Verbindungen (Pos. 3 und 4), nicht gleich weit auf den Bolzen gedreht.
- Das Bolzengewinde (Pos. 2) war fast über die ganze Länge verformt bzw. beschädigt.
- Bei allen Bohrungen (Pos. 1-4) konnten keine Ablagerungen von Brandrückständen beobachtet werden.
- Das Kupplungsgehäuse war leicht deformiert.
- Die beiden Bruchkanten des ausgebrochenen Gehäusesegmentes verliefen in der Vertiefung der Innenverzahnung und öffneten sich konzentrisch.
- Am Gegenstück des Kupplungsgehäuses, dem Zahnrad, waren drei Zähne teilweise abgebrochen.

Die Bruchfläche [des ausgebrochenen Segmentes] ist aufgrund der sekundären Beschädigung nicht mehr fraktographisch auswertbar. Somit kann keine Aussage über die Art des Bruches gemacht werden.“

Die etwas auffälligen Beschädigungen am Kupplungsgehäuse des *main drive shaft* lassen sich durchaus mit dem Unfallverlauf in Einklang bringen. Dass im Rahmen der umfangreichen Revisionsarbeiten am Helikopter kurz vor dem Unfall ein Bolzen vergessen oder eine Mutter nicht vollständig angezogen worden war, ist grundsätzlich denkbar, erscheint aber angesichts des einwandfreien Funktionierens des Helikopters während mehrerer Flugstunden unwahrscheinlich.

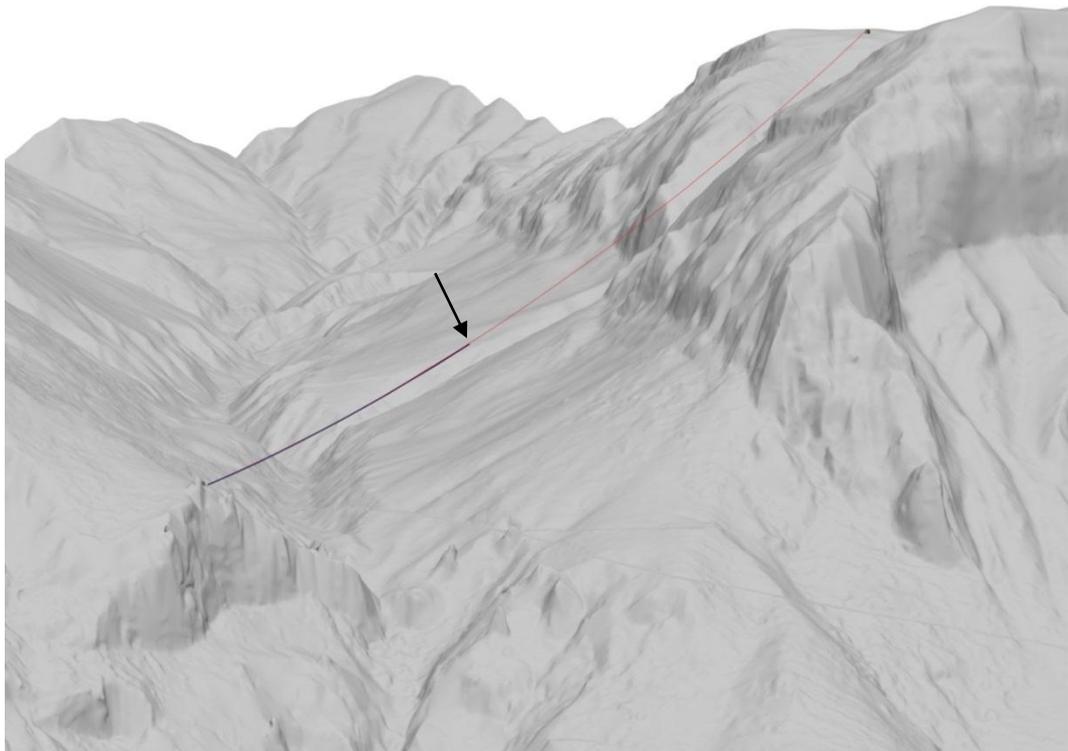
Die nach den oben beschriebenen Verfahren erstellten digitalen 3D-Modelle konnten mittels Computersoftware grafisch dargestellt und relativ zueinander repositioniert werden. Dies lieferte zumindest Anhaltspunkte für die mögliche genaue Kollisionsart. Insbesondere konnte damit die wahrscheinliche, ungefähre Position der Kollisionsstelle ermittelt und in einem 3D-Geländemodell visualisiert werden (vgl. Abb. 9).

Abbildung 9: 3D-Modell des Verlaufs des nach dem Unfall eingezogenen neuen Seiles. Die ersten 405 m von der Talstation bergwärts sind blau eingetragen; der Rest des Seils ist rot eingefärbt. Der Wechsel der beiden Farben (schwarzer Pfeil) entspricht der ungefähren Position, an der das zum Unfallzeitpunkt installierte Seil durchtrennt wurde. Die Trennstelle entspricht mit grosser Wahrscheinlichkeit auch der Kollisionsstelle.

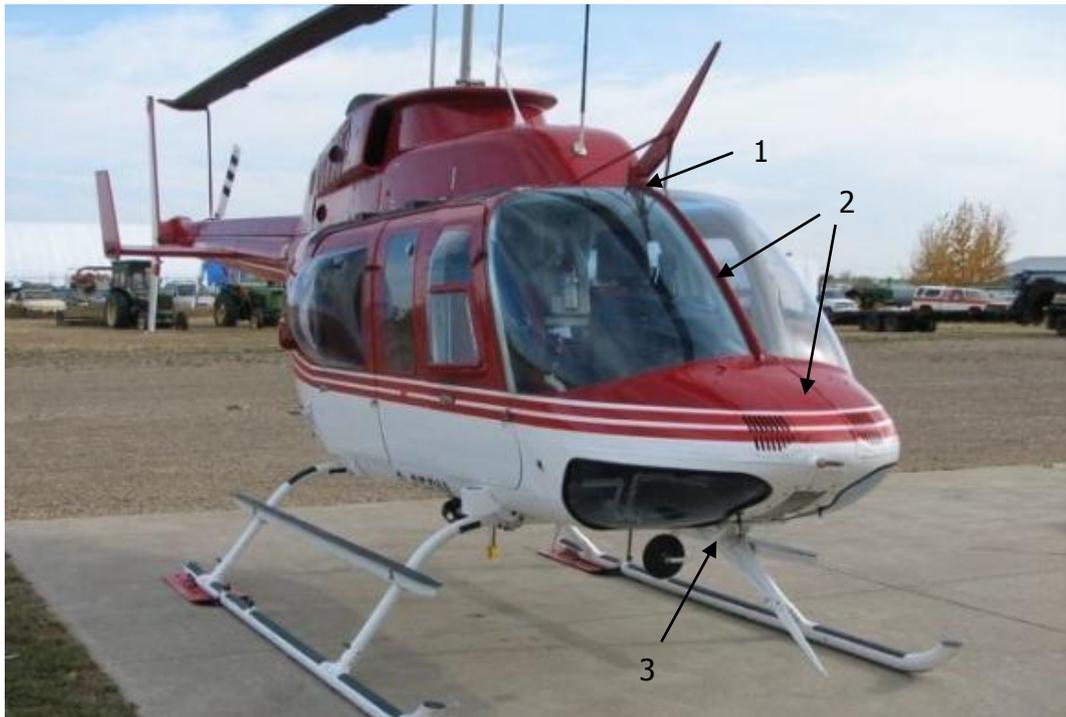
Der Helikopter HB-XPQ war nicht mit einem derartigen System ausgerüstet. Ein solches war nicht vorgeschrieben.

Abbildung 10: Bell 206 mit WSPS. *Upper cutter* (1), *windshield deflector* (2), *lower cutter* (3).
