Schlussbericht Nr. 2226 der Schweizerischen Sicherheitsuntersuchungsstelle SUST

über den schweren Vorfall (Airprox)

zwischen dem Flugzeug Dassault Falcon 2000,
OM-OPF, betrieben durch Opera Jet AS
unter Flugplankennzeichen OPJ 700,

und dem Flugzeug Hawker Hunter T Mk 68, HB-RVP,
betrieben durch den Verein Fliegermuseum Altenrhein,

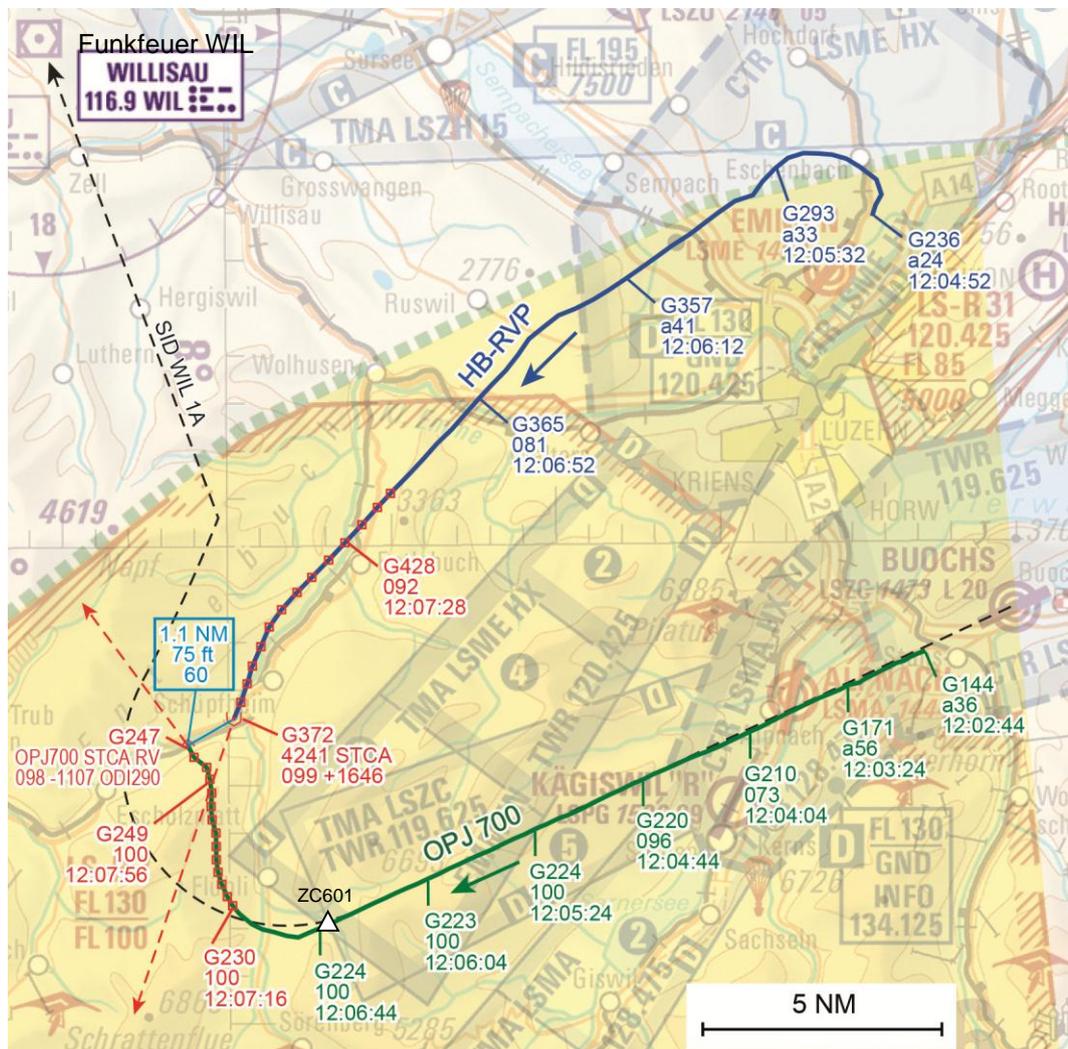
Um 12:08:14 UTC kreuzten sich die beiden Luftfahrzeuge ca. 15 NM südsüdöstlich des Funkfeuers Willisau in einer horizontalen Distanz von 0.9 NM und einer vertikalen Distanz von 400 ft. Zu diesem Zeitpunkt hatte die OPJ 700 eine GS von 247 kt und die HB-RVP eine solche von 372 kt.

Abbildung 1: Überblick über die Flugwege der beiden Flugzeuge HB-RVP und OPJ 700. Die Radaretiketten bestehen aus drei Zeilen, welche die folgenden Informationen enthalten: 1. Zeile: Geschwindigkeit gegenüber Grund (*ground speed*) in Knoten; 2. Zeile: Flughöhe in Hektofuss; 3. Zeile: Zeit in UTC. Die Radarechos und Radaretiketten während des aktiven STCA-Alarms sind rot dargestellt. Der nominale Flugweg der Standardinstrumentenabflugroute WIL 1A ist schwarz gestrichelt dargestellt, die den zu überfliegenden Wegpunkt (*overfly waypoint*) ZC601 enthält. Das Funkfeuer WIL befindet sich in der oberen linken Ecke der Abbildung. Gelb schattiert ist das Gebiet des militärischen Trainingsraums „Schrattenfluh“ hervorgehoben. Die Ebenen der Basiskarte stammen von Swisstopo.

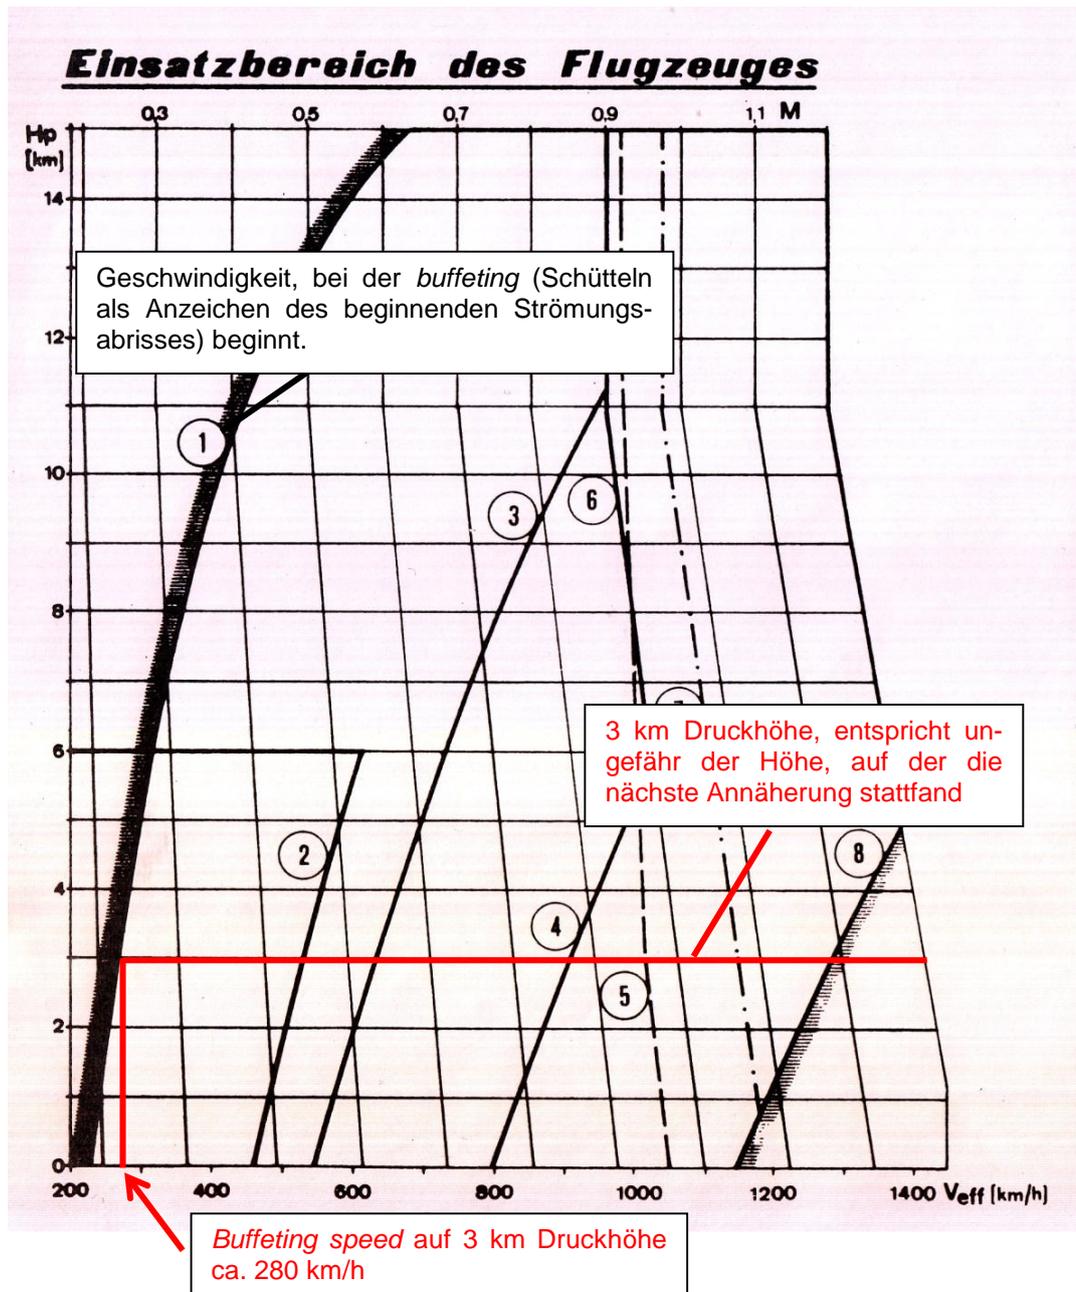
Abbildung 2: Einsatzbereich des Flugzeuges Hawker Hunter T Mk 68 gemäss Luftfahrzeugflughandbuch. Es wurde nur auf die relevanten Angaben hingewiesen.

Die Geschwindigkeit, bei der sich ein beginnender Strömungsabriss durch Schütteln des Flugzeuges ankündigt (*buffeting*), lag gemäss diesen Angaben auf einer Flughöhe von 3 km (ca. 10 000 ft) bei einer Eigengeschwindigkeit (*true air speed* – TAS) von rund 280 km/h (entsprechend 152 kt). Mit einer Sicherheitsmarge von Faktor 1.5 auf die *buffeting speed* kann die Hawker Hunter mit einer TAS von rund 230 kt resp. mit rund 200 KIAS geflogen werden.

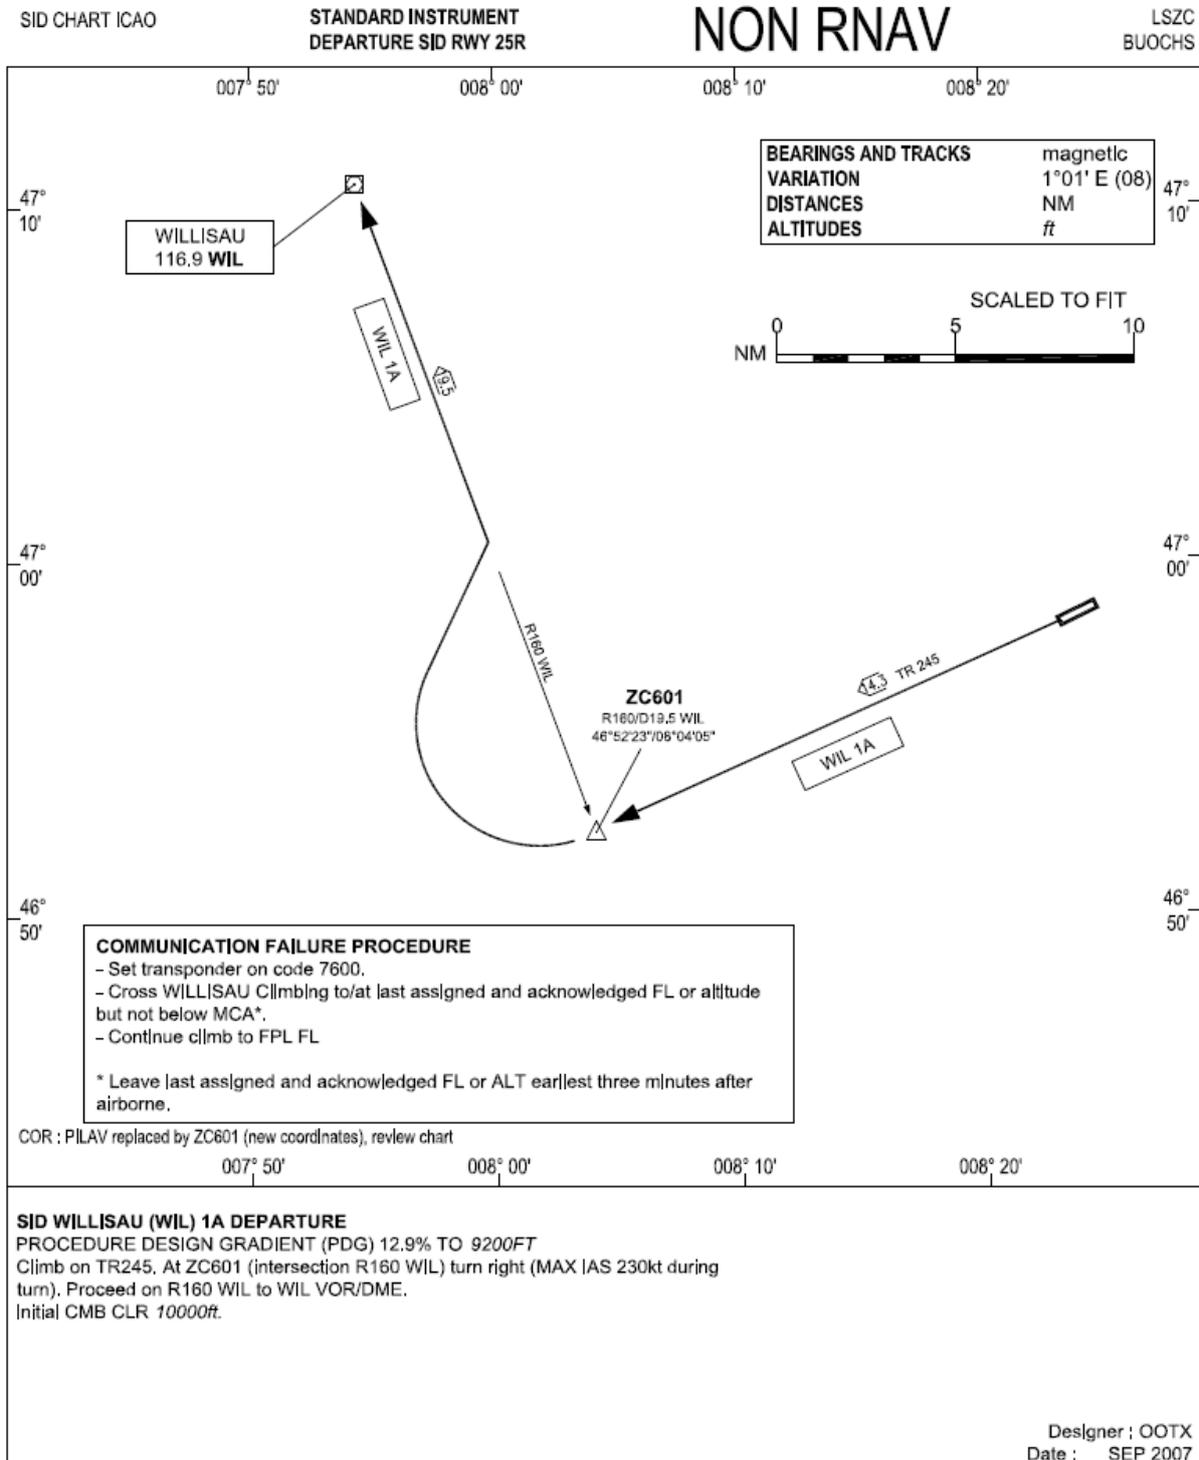
Der schwere Vorfall wurde durch den Umstand begünstigt, dass die Standardinstrumentenabflugroute (*standard instrument departure* – SID) WIL 1A vom Flugplatz Buochs aus nie publiziert worden war. Dies führte zu folgenden begünstigenden Faktoren:

Anlage 1: Standardinstrumentenabflugroute (standard instrument departure – SID) Willisau (WIL) 1A vom Flugplatz Buochs (LSZC)
