Schlussbericht Nr. 2227 der Schweizerischen Sicherheitsuntersuchungsstelle SUST

über den schweren Vorfall (Fastkollision)
zwischen dem Flugzeug Tecnam P2006T, HB-LBU
und dem Flugzeug Pilatus PC-6/B2-H4, HB-FKC
vom 3. März 2013
etwa 5 NM ostnordöstlich des Funkfeuers Willisau

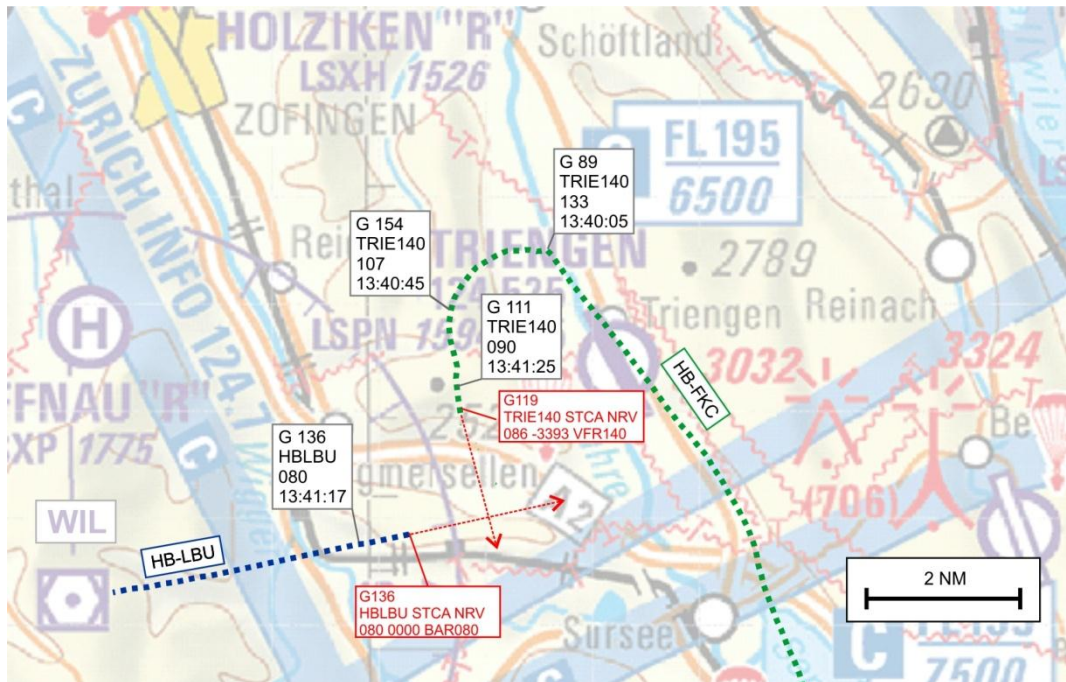
Der schwere Vorfall ist darauf zurückzuführen, dass ein Fallschirmabsetzflugzeug die von der Flugsicherung freigegebene Höhe unterschritten hatte, worauf es zu einer gefährlichen Annäherung mit einem nach Instrumentenflugregeln fliegenden Flugzeug kam, die ein hohes Kollisionspotenzial aufwies.

Um 13:41:36 UTC fragte der Flugverkehrsleiter DELTA beim Piloten nach, ob er FL 90 halte, was dieser mit „*maintaining niner zero Para Triengen*“ bestätigte. Dabei befand sich die HB-FKC bereits auf FL 81. Weiter meldete der Pilot, dass er das kreuzende Flugzeug unter sich in Sicht habe. In den darauffolgenden Sekunden stieg die PC-6 wieder bis auf FL 82.

Abbildung 1: Überblick über die Flugwege der beiden Flugzeuge HB-LBU und HB-FKC bis zur erstmaligen Auslösung des STCA. Die Radaretiketten bestehen aus 4 Zeilen, die folgende Informationen enthalten: 1. Zeile: Geschwindigkeit über Grund in Knoten; 2. Zeile: Funkrufzeichen oder Radarbezeichnung; 3. Zeile: Flughöhe in Hektofuss; 4. Zeile: Zeit in UTC. Die Luftfahrtkarte ICAO 2013 von Swisstopo wurde als Basis verwendet.
