Rapport final n° 2228

concernant l'incident grave
du Boeing 737-600, immatriculé TS-IOL,
de la compagnie Tunisair

survenu le 24 novembre 2012

à l'aéroport de Genève

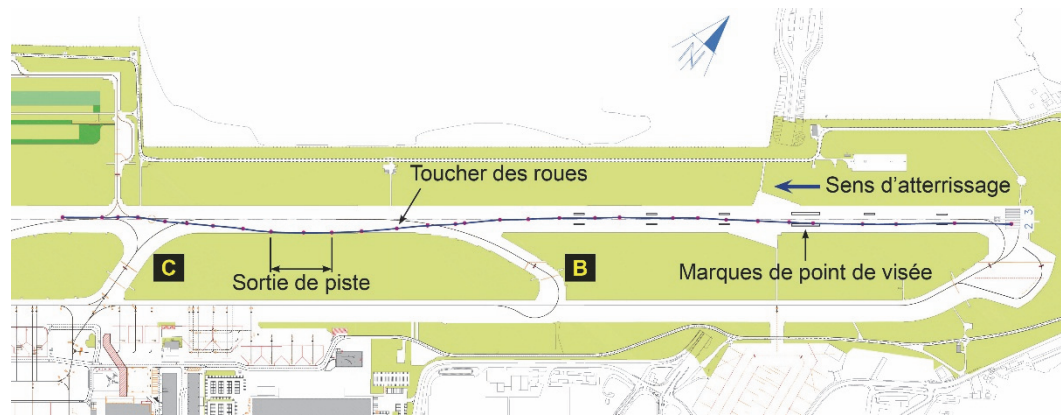
L'avion s'écarte de l'axe de piste vers la gauche, son assiette diminue rapidement et la prise de contact avec le sol s'effectue à 08:46:20 UTC. La sortie de piste a lieu une seconde plus tard sur une distance de 120 m, jusqu'à mi-chemin entre les voies de sortie de piste B et C. L'avion rejoint l'axe de piste au travers de la bretelle C.

Figure 1 : trajet de l'avion reconstitué à l'aide des plots du système de surveillance de piste SAMAX¹

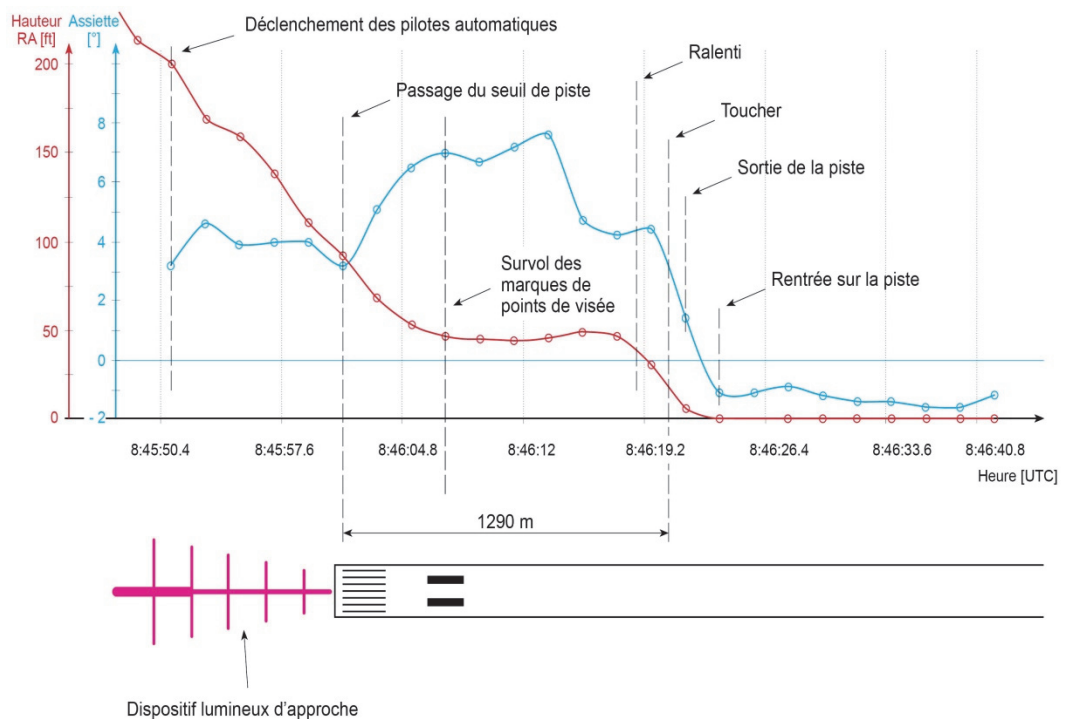
De 08:46:01 à 08:46:07 UTC, l'assiette passe de 3.2 à 7° (*attitude nose up* – ANU). L'appareil survole les marques de point de visée à une hauteur de 47 ft. Il la maintient le long de l'axe de piste pendant une dizaine de secondes, à la vitesse sol (*ground speed* – GS) de 129 kt. Au cours des trois dernières secondes de ce palier, l'assiette diminue de moitié pour revenir à 4° ANU (08:46:19 UTC).

Figure 2 : assiettes et hauteurs RA pendant l'atterrissage. Les valeurs discrètes RA sont corrigées d'une erreur systématique

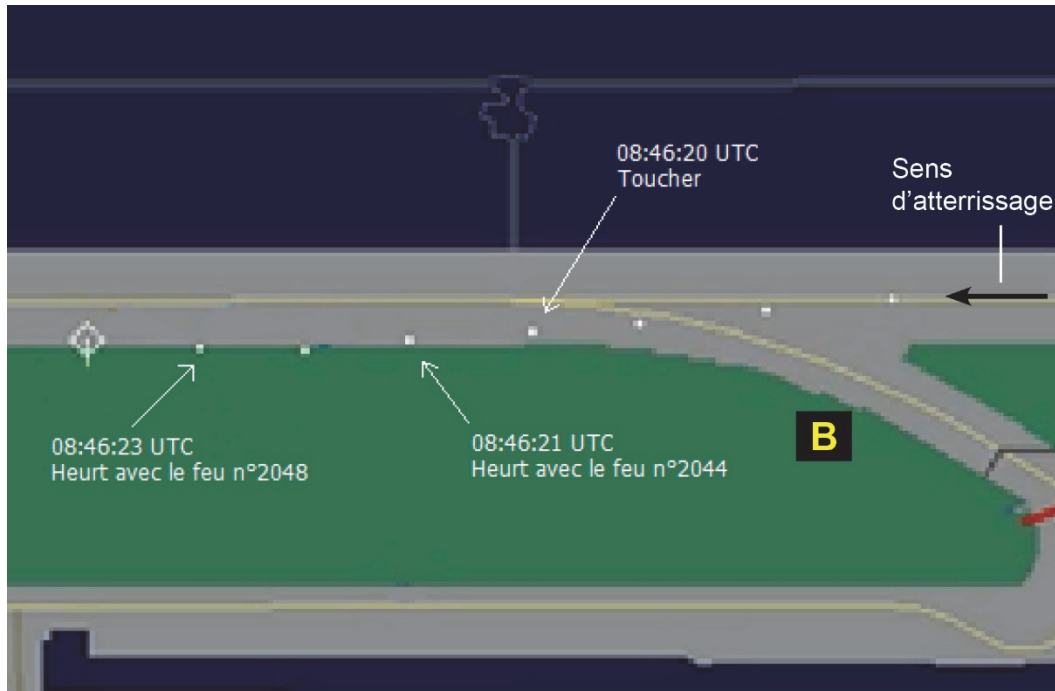
Figure 3 : plots du système SAMAX de TAR 700 entre 08:46:17 et 08:46:24 UTC

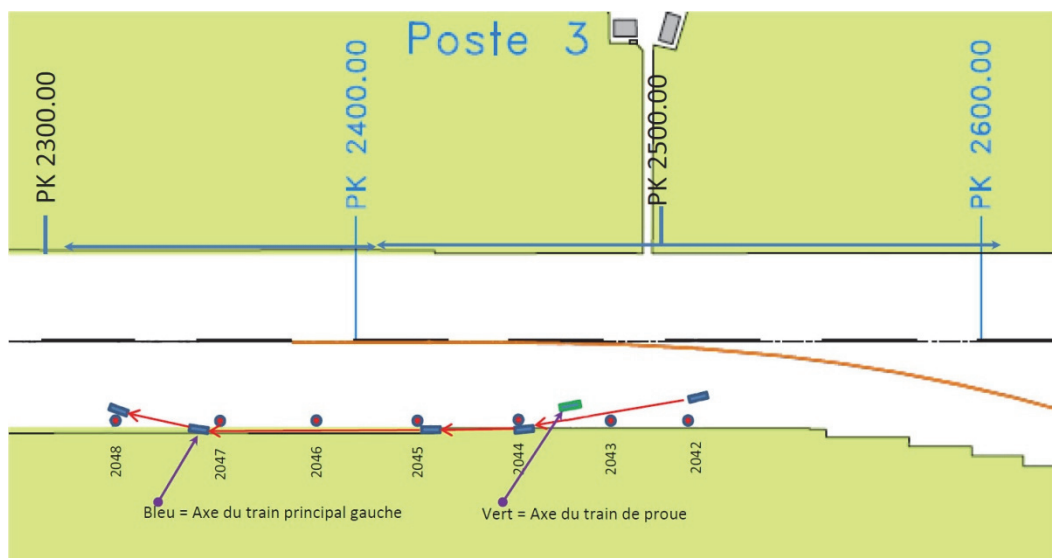
Le train principal gauche est sorti de la piste sur une distance de 120 m, le long de laquelle il a creusé des ornières dans le terrain en herbe et fissuré la bordure de piste bétonnée. Les forces exercées sur le sol ont endommagé le coin d'une trappe d'accès et déplacé les plaques métalliques la recouvrant. A 08:46:23 UTC le train principal gauche a rejoint la piste en détruisant le feu n° 2048 dont les débris ont été projetés dans l'herbe.

Figure 4 : trajet décrit par le train principal gauche lors de la sortie de piste

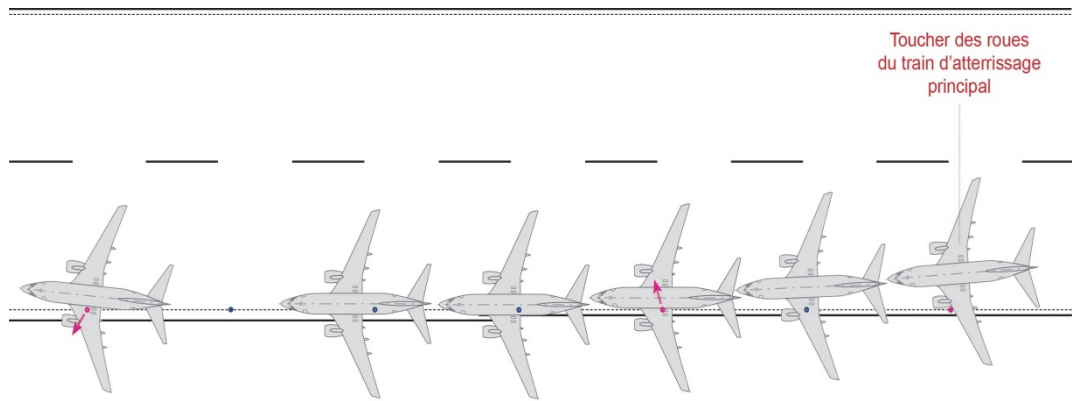
Figure 5 : trajet de l'avion lors de la sortie de piste. Les flèches rouges indiquent la direction et le sens vers lequel les feux de bord de piste ont été projetés

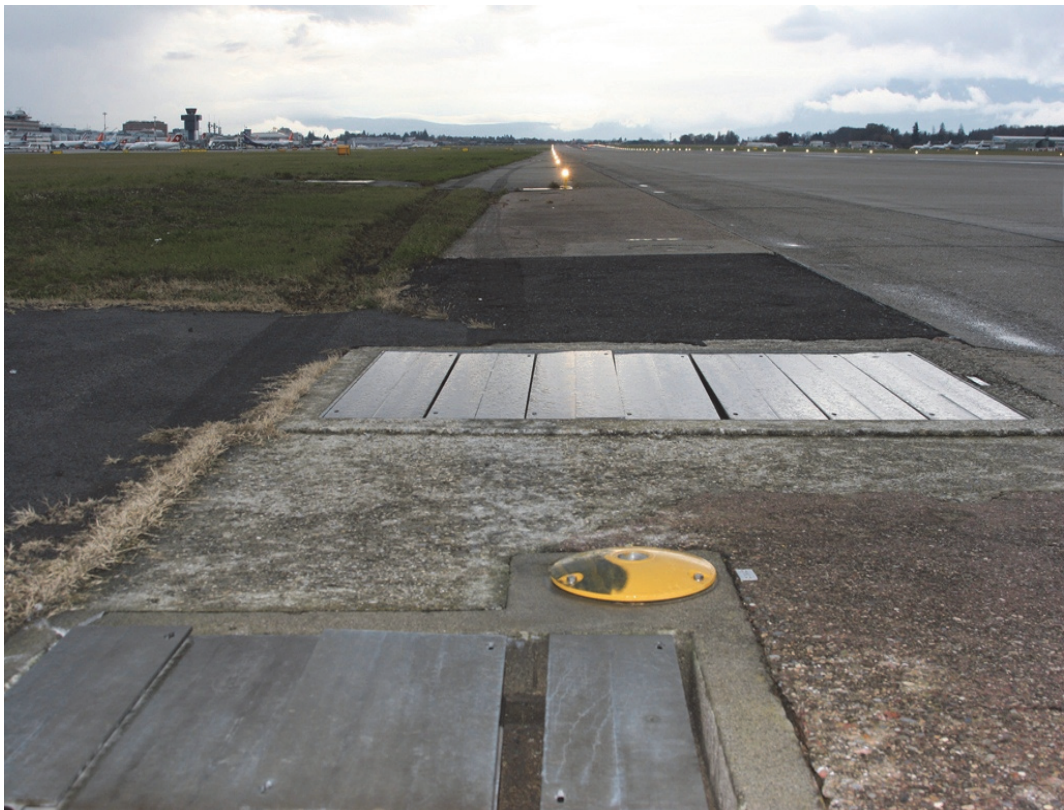
Les débris du feu n° 2044 sont restés sur la piste jusqu'à l'accomplissement du contrôle de piste de routine de 12:00 UTC.

Figure 6 : base du feu de bord de piste n° 2044 portant les traces de la roue intérieure du train principal gauche

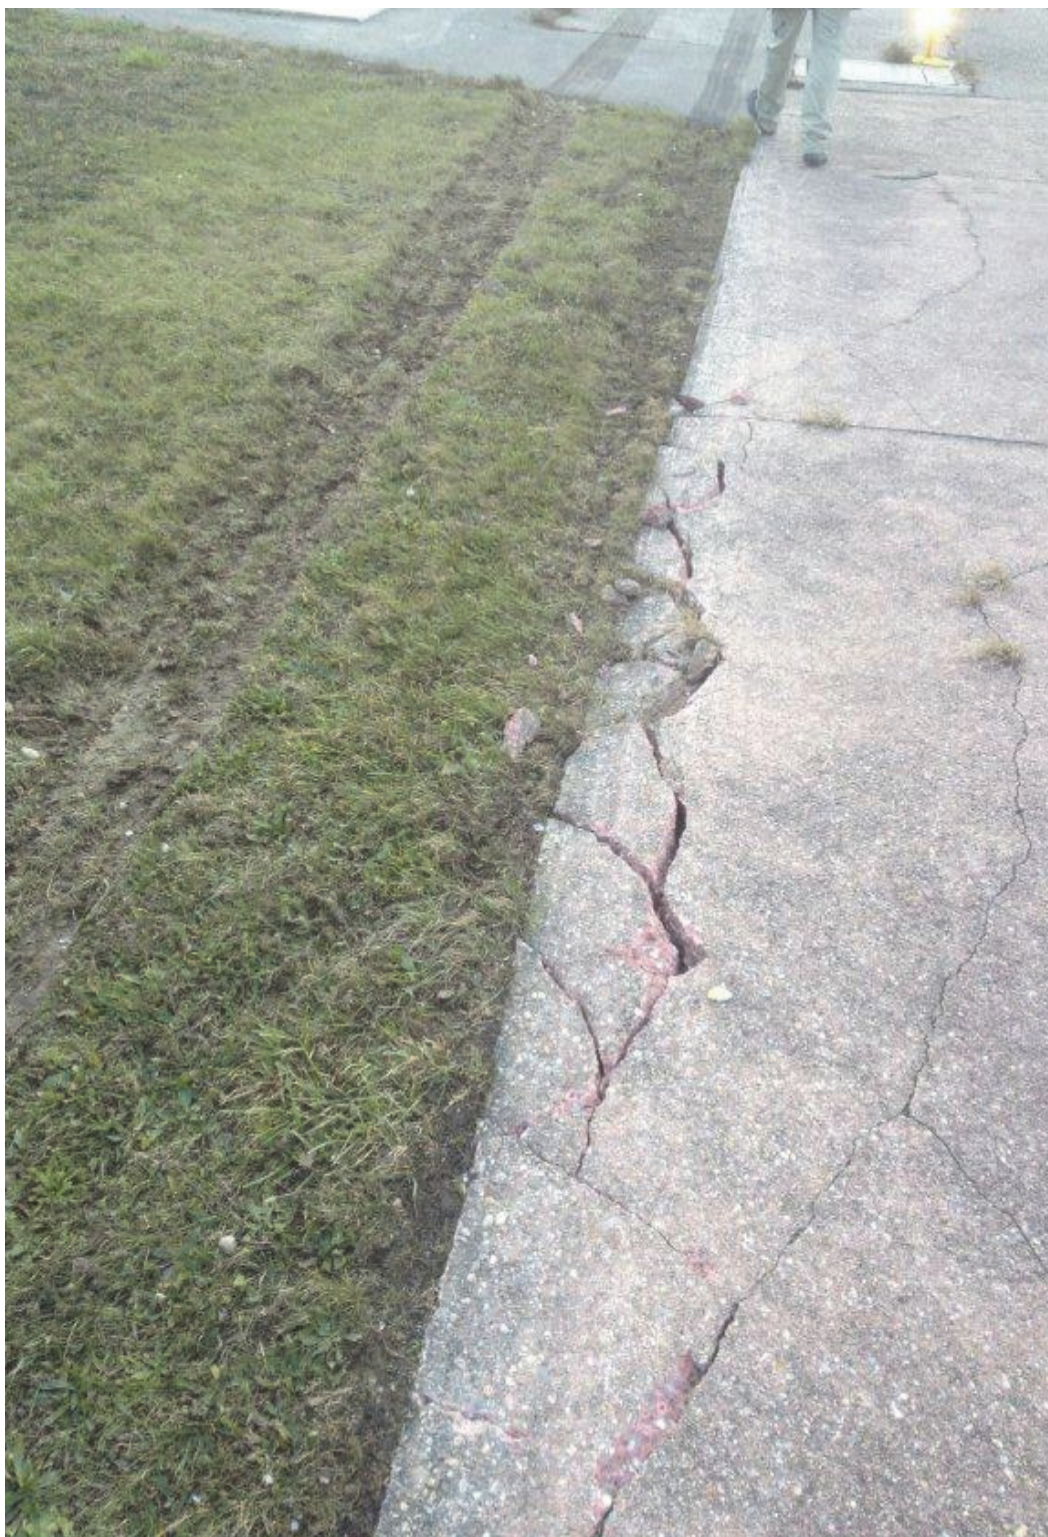
Figure 7 : fissures dans le béton provoquées par le passage de la roue intérieure du train principal gauche

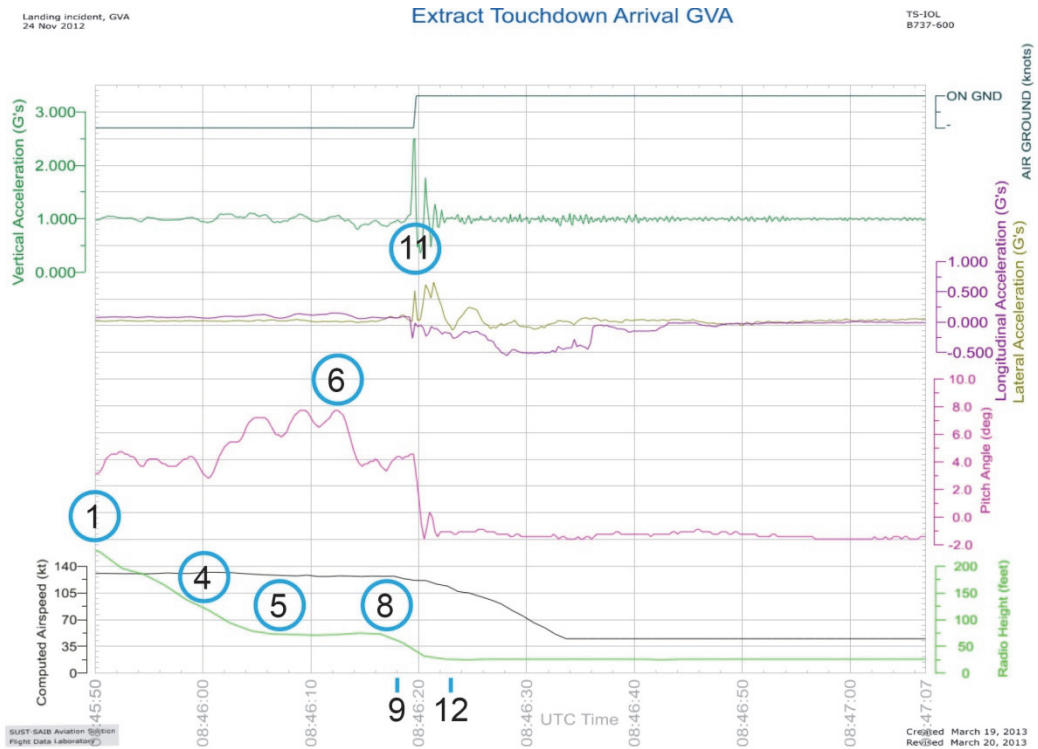
08:46:20 UTC	Toucher (à 1290 m du seuil de piste 23), accélération verticale 2.5 g	11
08:46:23 UTC	Désengagement automatique des automanettes	12

Figure 8 : données FDR entre 08:45:50 et 08:47:07 UTC

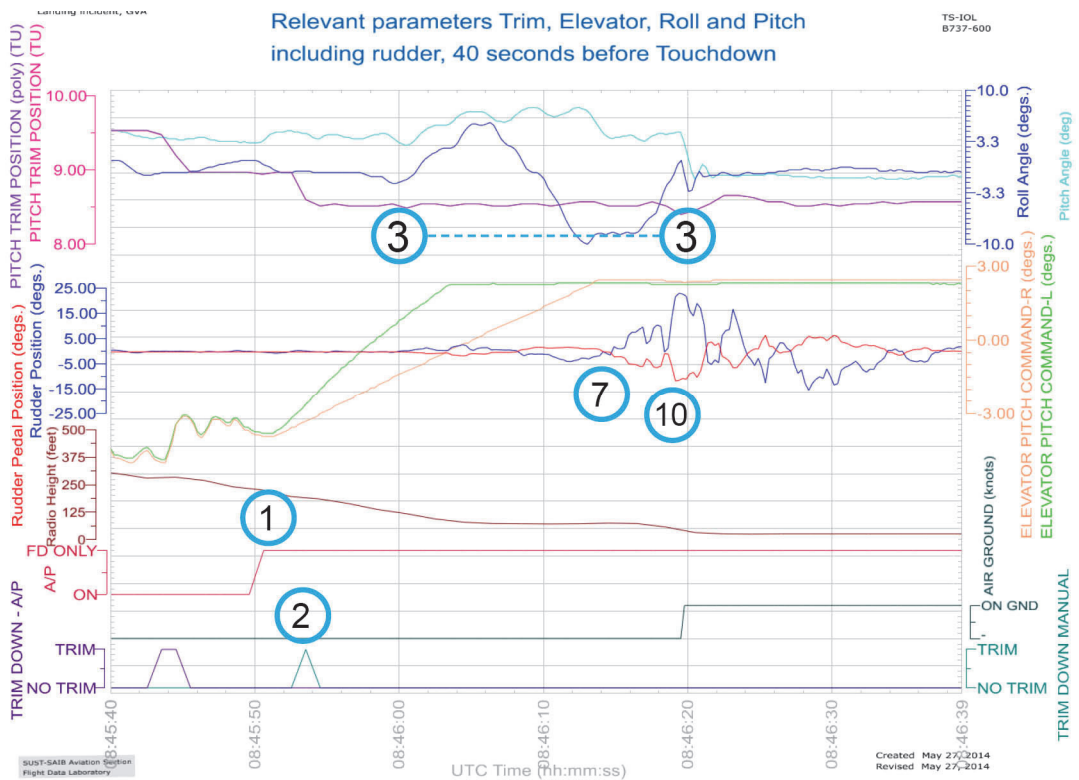
Figure 9 : données FDR entre 08:45:40 et 08:46:39 UTC

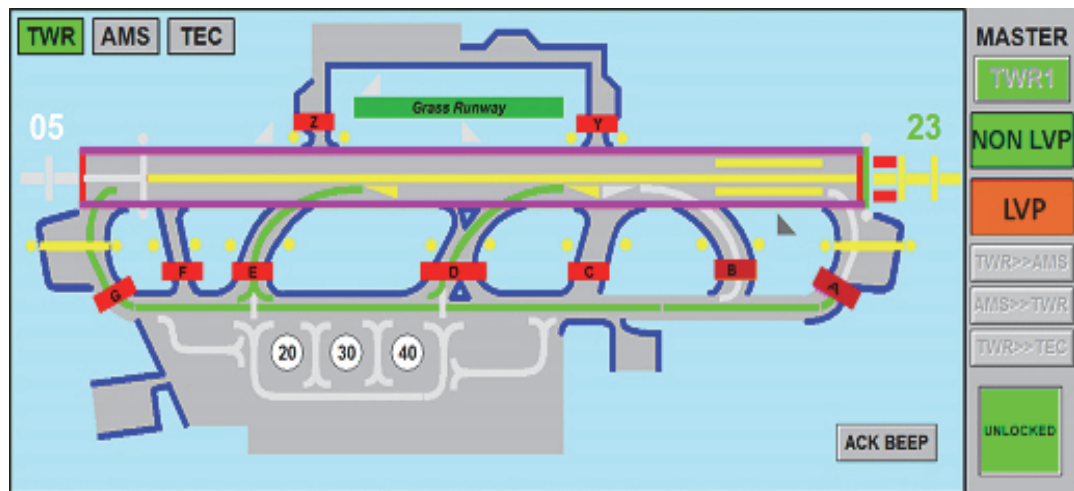
Figure 10 : écran de contrôle BALUPI montrant les alarmes déclenchées lors de l'incident grave. L'élément symbolisant les feux de bord de piste passe en couleur magenta, le voyant LVP en orange.

L'incident grave a eu lieu un samedi, jour où l'Equipe balisage n'était pas de service. Le superviseur ADC a obtenu des détails au sujet du défaut de balisage des feux de bord de piste une cinquantaine de minutes après l'incident grave.

Il conviendrait que les contrôleurs ADC disposent d'un moyen de déterminer rapidement la cause d'une alarme du balisage lumineux.
