Rapport final n° 2229

concernant l'incident grave (Airprox)
entre l'aéronef de type Piaggio P180 Avanti II, D-IKSI
et l'aéronef de type Cessna C525, N600HS
survenu le 22 mars 2013
près du point de cheminement VALOR
16 NM au sud-ouest de l'aéroport de Sion

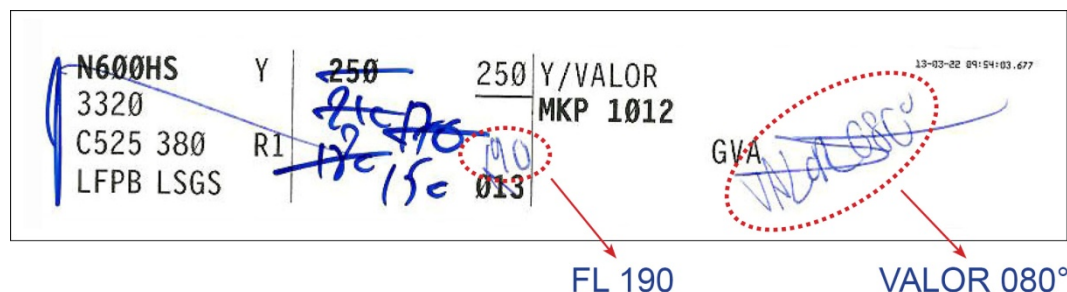
Le coordonnateur RP inscrit les modalités de transfert sur la fiche du N600HS (fig. 1) et informe le contrôleur radar assis à ses côtés.

Figure 1 : fiche de contrôle du N600HS contenant les modalités de transfert avec l'ADDC

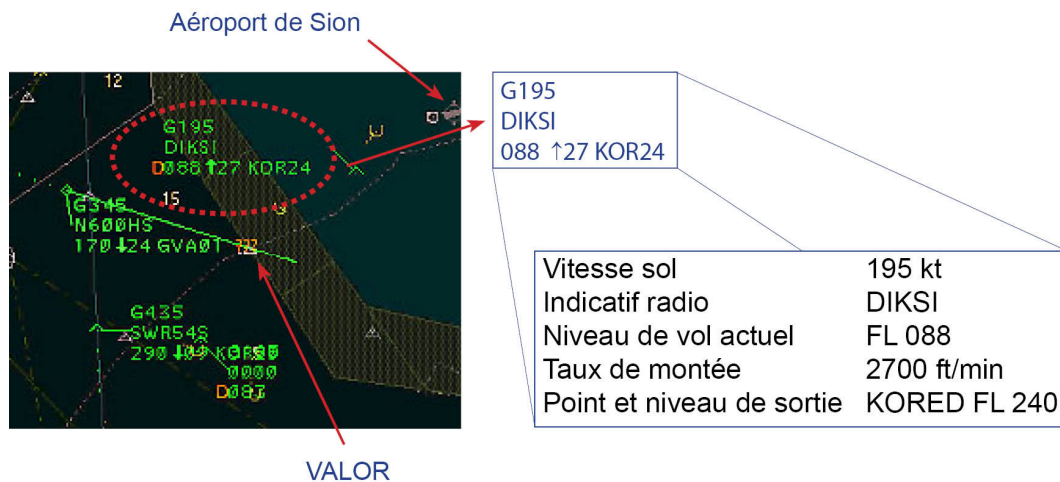
A 10:21:24 UTC, le D-IKSI apparaît sur l'écran radar du secteur INI SE de Genève passant le FL 88 en montée (fig. 2). Le N600HS traverse le FL 170 en descente et se trouve à 20 NM à l'ouest du D-IKSI.

Figure 2 : image radar du secteur INI SE au moment de la première apparition du D-IKSI

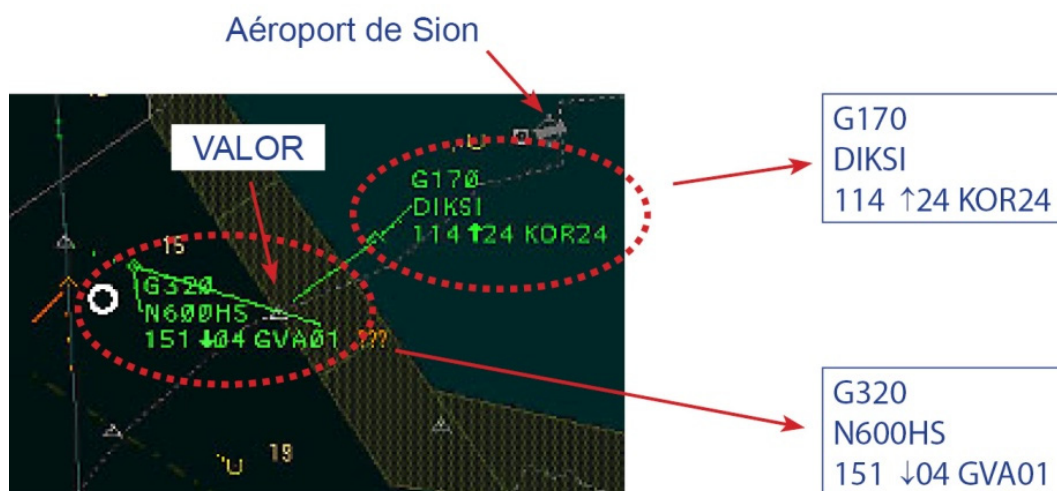
A 10:22:24 UTC, alors que le N600HS est en acquisition du FL 150, le pilote reçoit du contrôleur RE l'information de trafic suivante : « [...] *novembre six cents hotel sierra, votre trafic décollage Sion, est à vos onze heures, douze nautiques, montée au niveau cent vingt [...]* ». Le pilote répond : « [...] *on n'a pas de visuel encore, on peut descendre plus bas si vous voulez, en très bonnes conditions ... en dessous du 120 [...]* ». Le contrôleur RE lui demande alors s'il est prêt à annuler son plan de vol IFR, le pilote lui répond par l'affirmative.

Figure 3 : image radar du secteur INI SE au moment de la première information de trafic transmise au pilote du N600HS

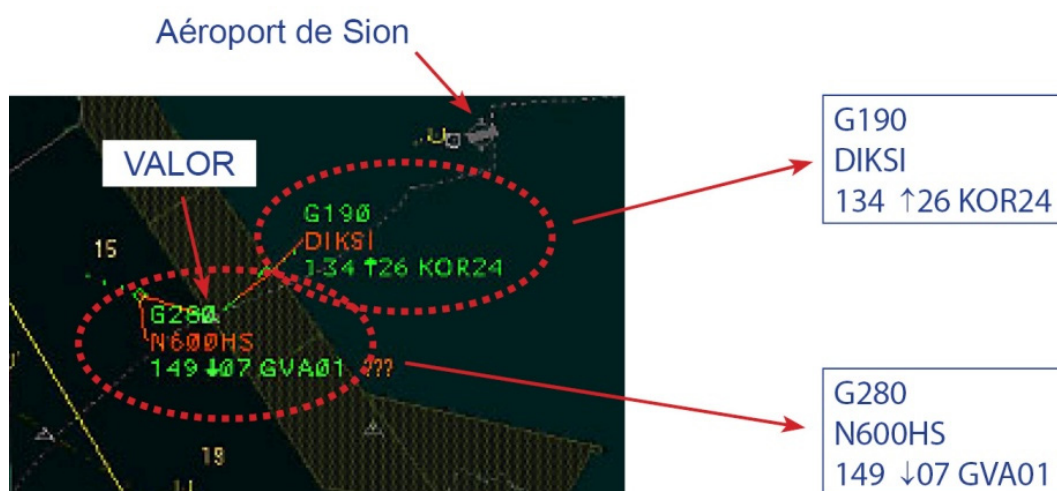
A 10:23:16 UTC, le STCA s'active sur les écrans du secteur INI SE. Les indicateurs radio ainsi que les vecteurs de vitesse s'affichent en couleur rouge (fig. 4) et une fenêtre d'alerte de conflit (*conflict alert window*) apparaît (fig. 5). Elle contient des informations relatives aux trafics concernés. A ce moment, le N600HS passe le FL 149 en descente et le D-IKSI passe le FL 134 en montée. La distance entre les deux avions est de 6.9 NM.

Figure 4 : image radar du secteur INI SE au moment de l'activation du STCA

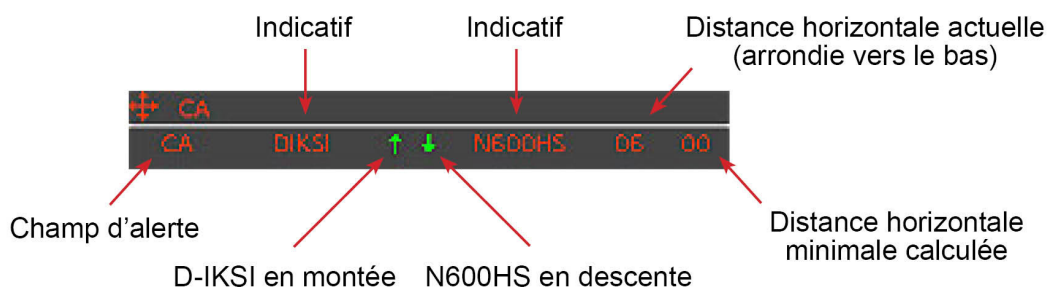
Figure 5 : fenêtre d'alerte de conflit (*conflict alert window*)

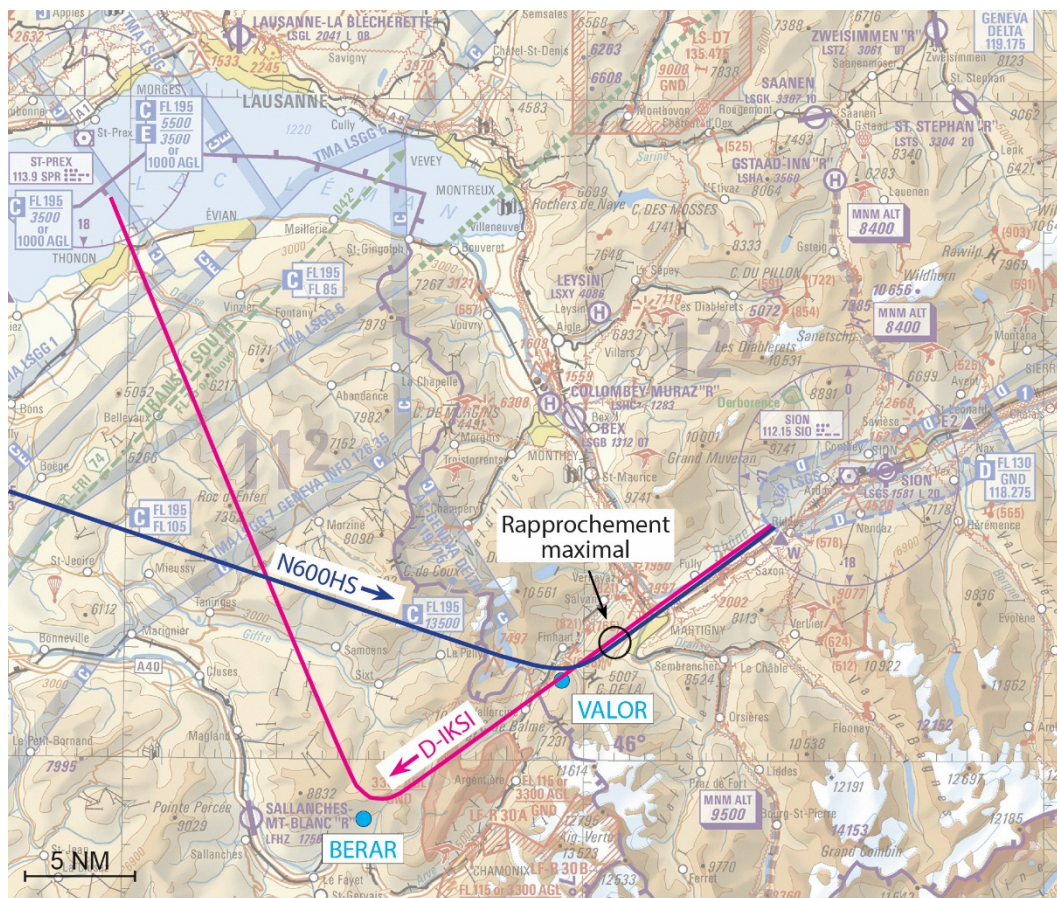
Figure 10 : extrait de la carte aéronautique OACI 1:500 000 avec les trajectoires du N600HS et du D-IKSI
