# **Schlussbericht Nr. 2230 der Schweizerischen Sicherheitsuntersuchungsstelle SUST**

über den Arbeitsunfall in Zusammenhang  
mit dem Helikopter  
Eurocopter SA315B, HB-ZHZ

vom 24. Januar 2014

Höhenlücke, Gemeinde Lauterbrunnen/BE  
rund 3 km südwestlich des Heliports  
Lauterbrunnen (LSXL)

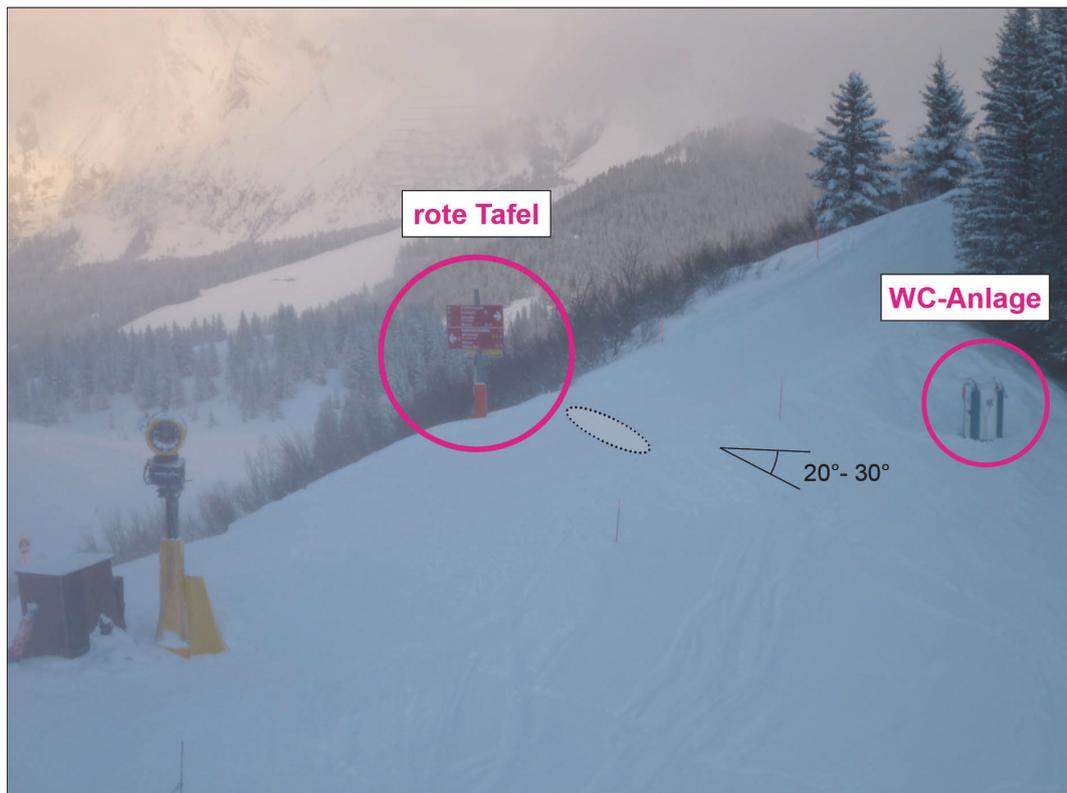
Um den Flughelfer abzusetzen, benützte der Pilot eine etwa 6 m aus dem Schnee ragende rote Tafel, die sich am Rand der nahen Skipiste befand, als Sichtreferenz (vgl. Abb. 2). Einige zufällig anwesende Skifahrer hielten nach Aussage des Flughelfers die Piste frei. In einer Distanz von etwa 3 m von den Rotorblattspitzen zur Tafel schwebte der Pilot mit ständigem Blick zur Tafel und begann langsam abzusinken. Schnee wurde durch den Rotorabwind (*rotor downwash*) des Helikopters aufgewirbelt. Der Flughelfer, der in der Zwischenzeit die Verbindung über das *intercom* unterbrochen hatte und nun via Funk mit dem Piloten kommunizieren konnte, öffnete die linke Türe und lehnte sich etwas aus dem Helikopter, um den Heckrotor und die linke Seite des Helikopters überwachen zu können. Er informierte den Piloten, dass sich hinten links eine Pistenmarkierung befinde, und forderte den Piloten deshalb auf, etwas nach rechts zu korrigieren, was der Pilot umgehend tat. Der Flughelfer teilte dem Piloten mit, dass er nun aussteigen werde, stand auf die linke Kufe und schloss von aussen die linke Türe (vgl. Abb. 5). Der Pilot bestätigte diese Mitteilung per Doppelklick am Funk. Als der Flughelfer die Höhe über Grund auf noch etwa einen halben Meter schätzte, stieg er von der Kufe ab, fiel jedoch „ins Leere“ und prallte am Rand der Piste auf dem harten Schnee auf. Dabei wurde er erheblich am Rücken verletzt.

**Abbildung 2:** Unfallort bei der Höhenlücke, Blickrichtung Nordost (Aufnahme am Unfalltag). Am rechten Bildrand, unterhalb der Skipiste, die von der Besatzung deponierte mobile WC-Anlage. In der Bildmitte, am Rand der Skipiste, die rote Tafel, die der Pilot als Sichtreferenz benutzte. Entlang der Skipiste verschiedene Stangen zur Pistenmarkierung. Die graue Ellipse bezeichnet die ungefähre Position des Helikopters zum Zeitpunkt des Unfalls.

Die Distanz von der roten Tafel, die der Pilot als Sichtreferenz benutzte, bis zum Rand der Piste, markiert durch diverse Stangen, betrug etwa 8 m. Die Piste war in Querrichtung ziemlich eben. Danach, in Richtung der deponierten WC-Anlage, fiel das Gelände in einer Neigung von etwa 20° bis 30° ab (vgl. Abb. 2).

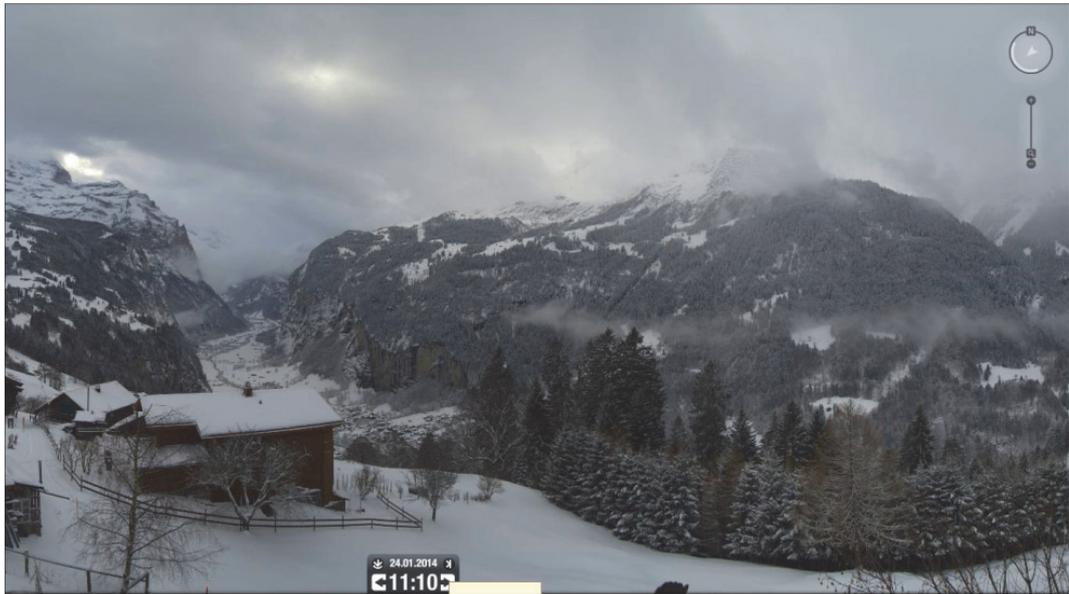
Abbildung 3: Wengen (ca. 1250 m/M), 24. Januar 2014, 11:10 Uhr, Blickrichtung Südwest.

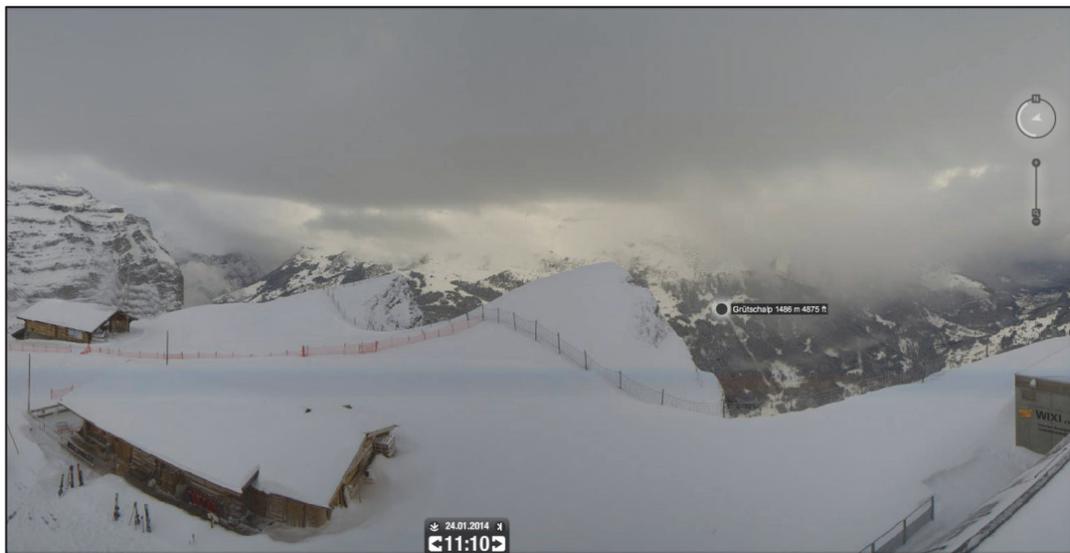
Abbildung 4: Lauberhornschulter (ca. 2300 m/M), 24. Januar 2014, 11:10 Uhr, Blickrichtung West.

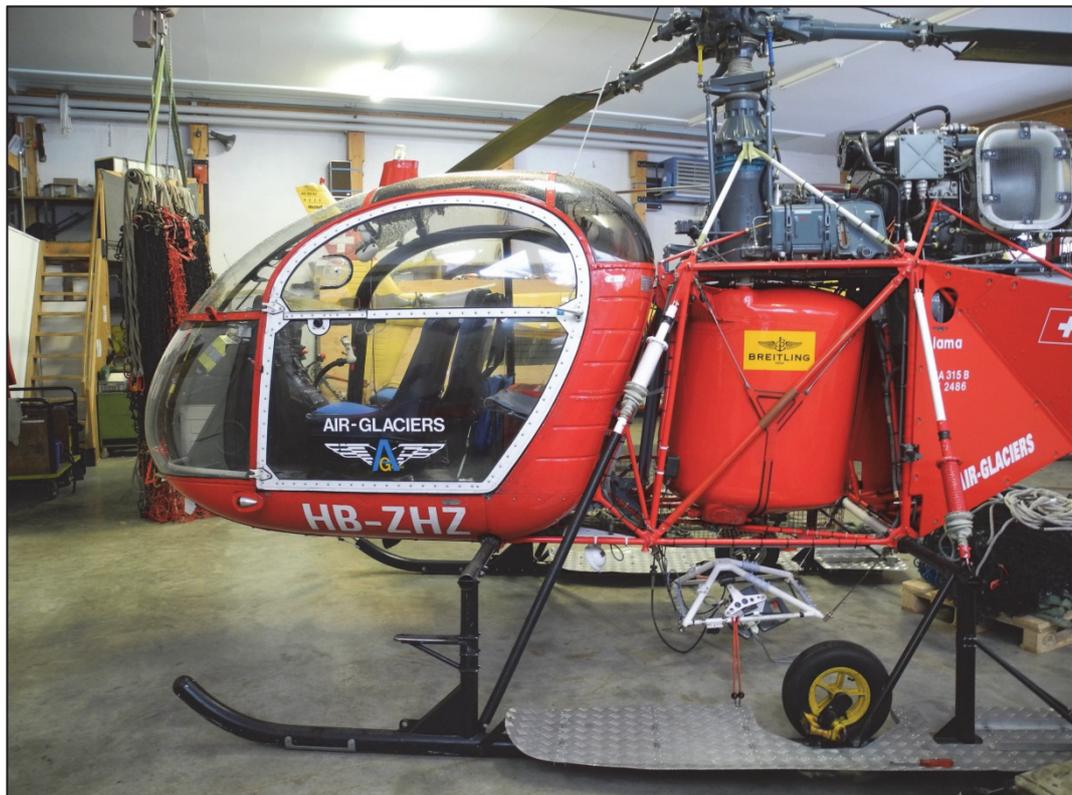
Weiter waren im hinteren Bereich der Kufen Skis montiert, die ein Einsinken im Schnee verhindern sollen (vgl. Abb. 5).

**Abbildung 5:** Linke Seite der HB-ZHZ, auf welcher der Flughelfer aus der Kabine auf die Kufe stieg (Aufnahme vom Unfalltag).
