# **Schlussbericht Nr. 2231 der Schweizerischen Sicherheitsuntersuchungsstelle SUST**

über den Unfall des Flugzeuges  
Alisport Silent 2 Targa, HB-5506,

vom 4. September 2013

in der Nähe der Skiliftstation Vorab-  
gletscher, Gemeinde Laax/GR

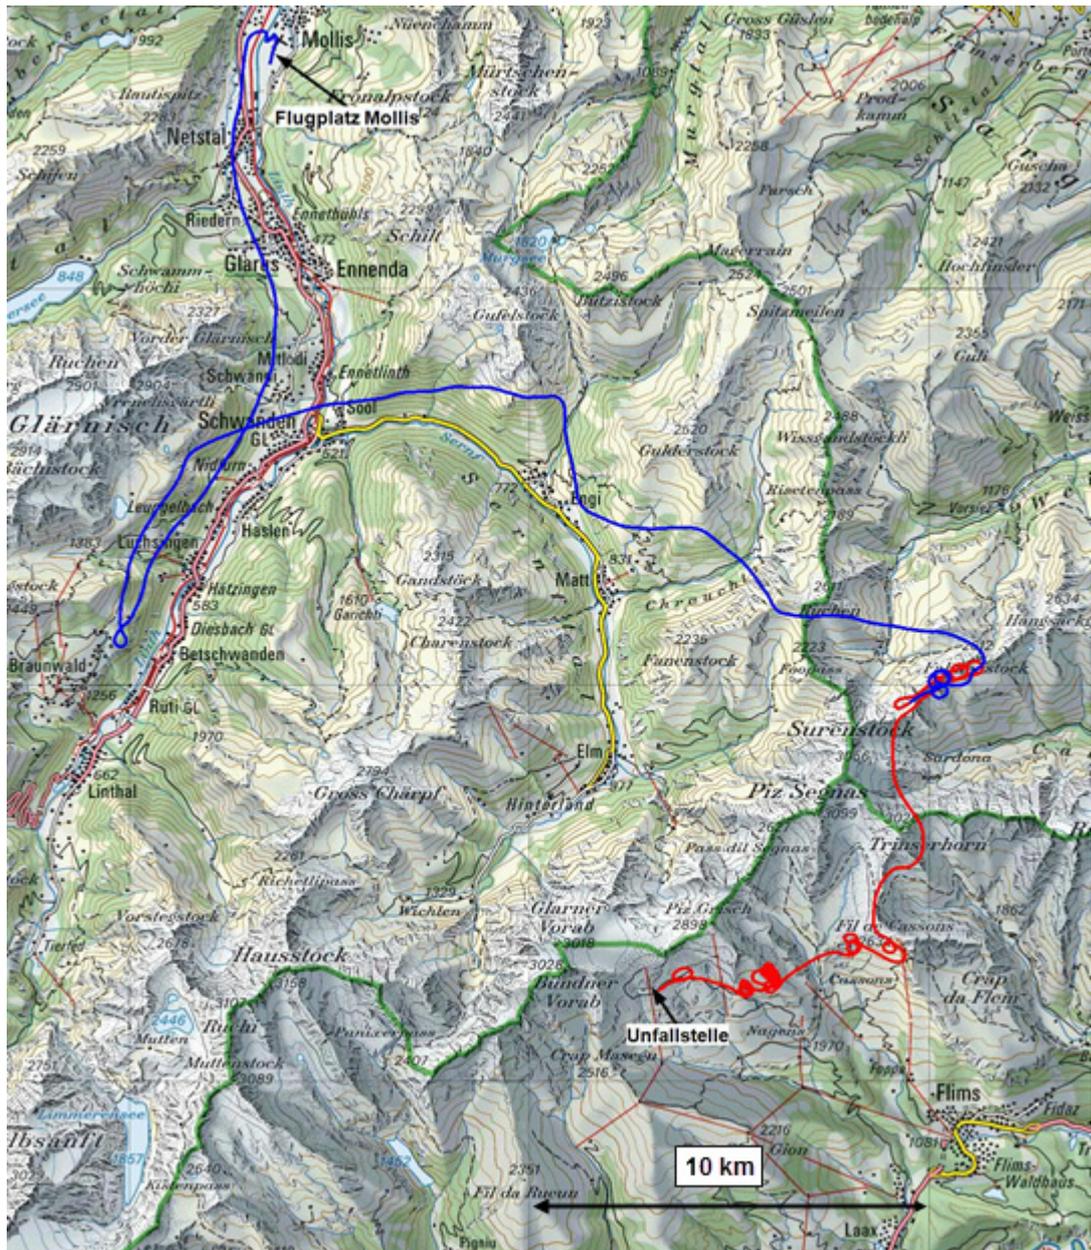
Um 11:45 Uhr stand die HB-5506 noch vor dem Anhänger, um 11:58 Uhr startete der Pilot mit seinem eigenstartfähigen Flugzeug auf der Piste 01 in Mollis. Nach dem Start führte der Flugweg in einer Linkskurve der Talseite entlang an Glarus vorbei. Auf der Höhe von Braunwald leitete der Pilot eine Umkehrkurve ein und flog zurück in Richtung Glarus. Bei Schwanden flog der Pilot in der Folge in das Sernftal ein (vgl. Abbildung 1).

**Abbildung 1:** Aufzeichnung des Flugweges anhand der Flarm-Daten; Steigflug unter Motorleistung (blau) und Gleitflug ohne Motorleistung (rot).

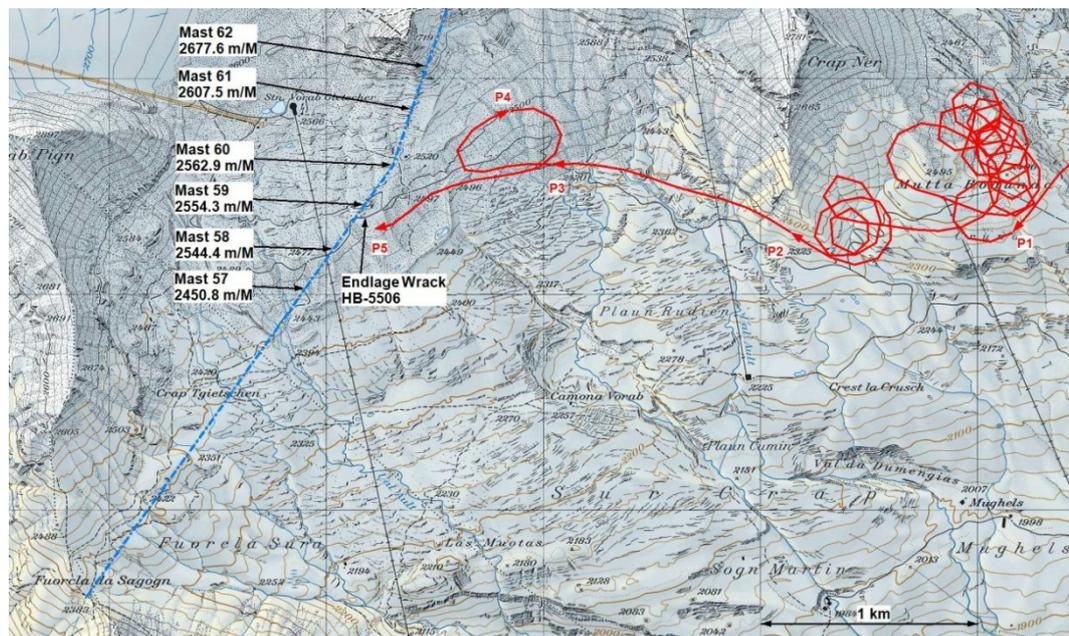
Aus den registrierten GPS-Höhen wurde ermittelt, dass die HB-5506 nach Beendigung der Kreise über der Südostflanke des Crap Ner um 12:52:34 Uhr (P2 in Abbildung 2) bis zum letzten Datenpunkt (P5 in Abbildung 2) in Flughöhen zwischen 2567 m/M und 2625 m/M flog. Daraus resultieren Flughöhen über Boden zwischen ungefähr 70 und 200 m (vgl. Anlage 2). In dieser Flugphase flog die HB-5506 mit Geschwindigkeiten gegenüber dem Boden (*ground speed* – GS) zwischen 79 und 111 km/h (vgl. Anlage 3).

**Abbildung 2:** Wegpunkte P1–P5 mit Hochspannungsleitung (Masthöhen gemäss Längenprofil; Quelle Nordostschweizerische Kraftwerke – NOK) und Wracklage.

Die Unfallstelle befand sich auf der Südseite des Vorabgletschers, nördlich des zuletzt aufgezeichneten Flugabschnittes, auf einer Höhe von 2500 m/M neben einem Weg (vgl. Abbildung 2).

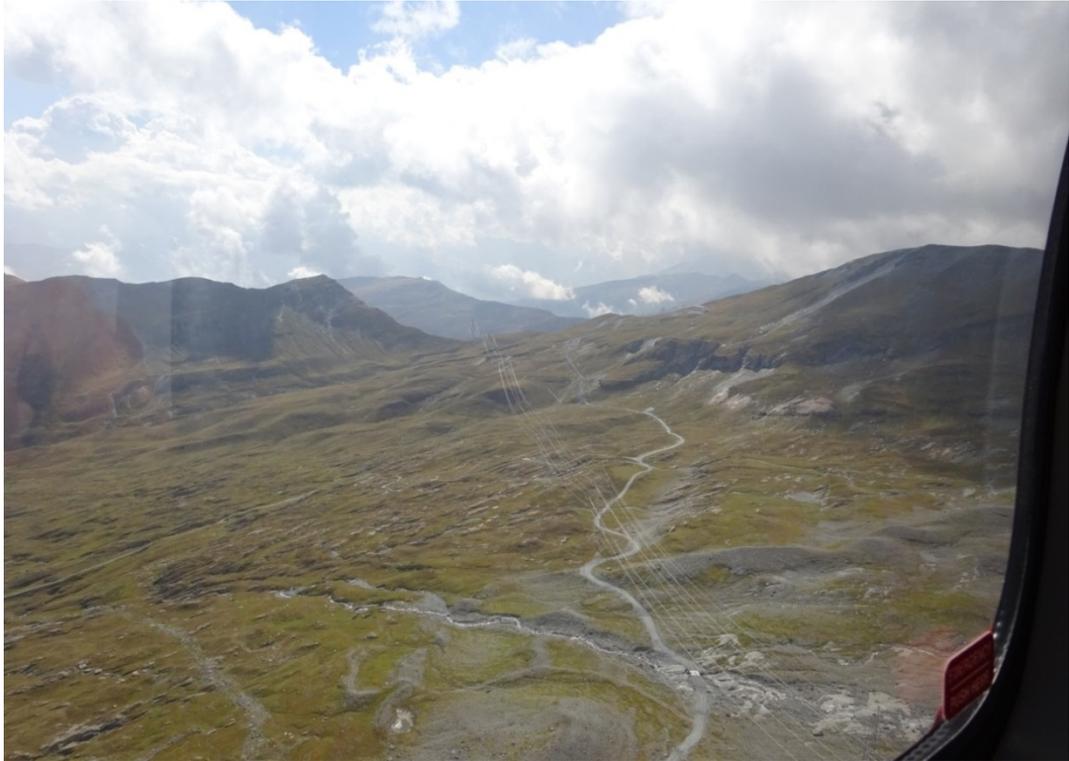
Aus der Sicht eines Segelflugpiloten waren die geringen Flughöhen über dem flachen Gelände, insbesondere zwischen den Wegpunkten P3 und P4, das Kreisen zum Hang und der Weiterflug in westlicher Richtung zur Hochspannungsleitung ungewohnt. Ebenso eindrücklich war die geringe Flughöhe über der Hochspannungsleitung beim Unfallort. Aus dieser Position erschien ein Weiterflug mit einem Segelflugzeug, wie der HB-5506, in südwestlicher Richtung über den 2383 m/M relativ hoch gelegenen Übergang beim Fuorcla da Sagogn (vgl. Abbildung 3) nicht ohne Weiteres zu gelingen.

**Abbildung 3:** Fuorcla da Sagogn (Übergang der Hochspannungsleitung bei der tiefsten Stelle der Krete), aufgenommen aus einer Flughöhe von ungefähr 2650 m/M anlässlich des Rekonstruktionsflugs von der Kreuzung zwischen Skilift und Hochspannungsleitung unweit der Unfallstelle.

Über der Südostflanke des Crap Ner flog die HB-5506 zahlreiche Vollkreise zusammen mit einem anderen Segelflugzeug, das etwas tiefer Achten flog. Danach wählte der Pilot der HB-5506 eine Flugroute in Richtung Westen, die ihn über relativ flach abfallendes Gelände führte. Er flog dabei in geringer Höhe über Grund und ebenso einen Vollkreis mit kleiner Querlage nach rechts, in Richtung des ansteigenden Geländes, ohne dabei an Höhe zu gewinnen. Nach Beendigung dieses Vollkreises, bei dem er nicht mehr weit von einer Hochspannungsleitung entfernt war, setzte er seinen Flug in Richtung der Hochspannungsleitung fort. Bei der letzten registrierten Position vor dem Unfall befand sich die HB-5506 ungefähr 70 m über dem ungefähr 120 m entfernten, in Flugrichtung rechts positionierten Masten der Hochspannungsleitung (vgl. Abbildung 3).
