# **Schlussbericht Nr. 2232 der Schweizerischen Sicherheitsuntersuchungsstelle SUST**

über den schweren Vorfall des Verkehrs-  
flugzeuges A319-112, HB-IPX,

vom 11. Dezember 2012

auf dem Linienflug LX 1250 von Zürich  
(LSZH) nach Stockholm (ESSA)

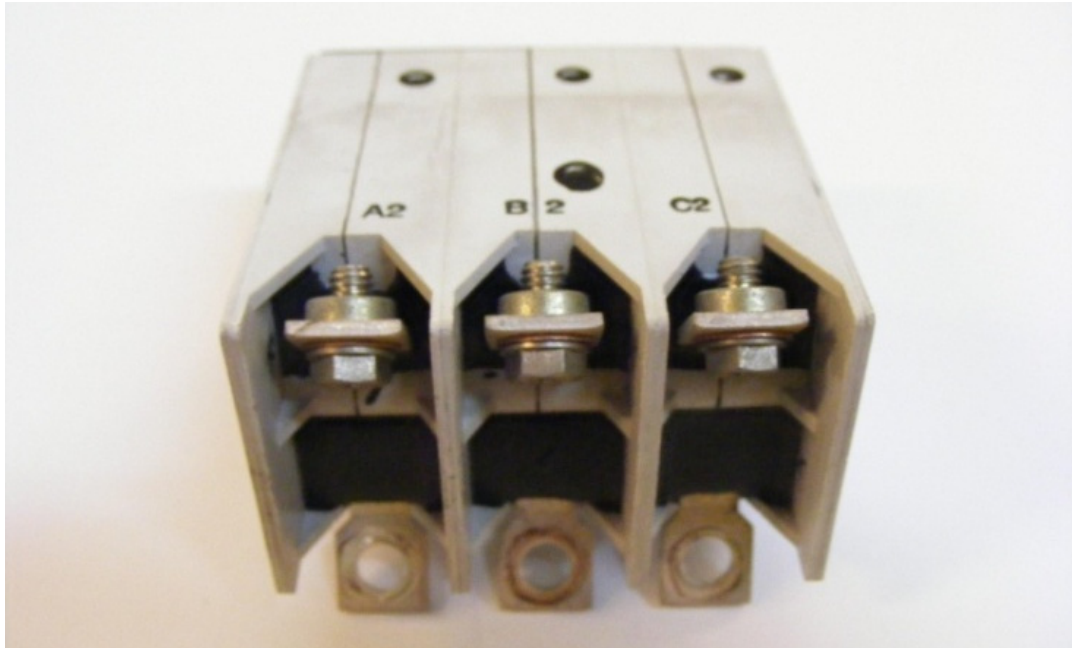
**Abbildung 5:** *Circuit breaker* 3XN1 vor dem Test (Quelle Airbus)

Am 25. Juni 2013 wurde der *circuit breaker* 3XN1<sup>13</sup> (P/N E0459-501, S/N 4077) durch Airbus in Toulouse geprüft. Die visuelle Eingangskontrolle des Gerätes ergab folgendes Resultat: Der Auslöseknopf des *circuit breaker* (CB) befand sich in gestossenem Zustand. Es gab keine äusseren Anzeichen von Überhitzung, d. h., keine Verfärbungen. Auch mechanisch waren keine Beschädigungen erkennbar (vgl. Abbildung 5).

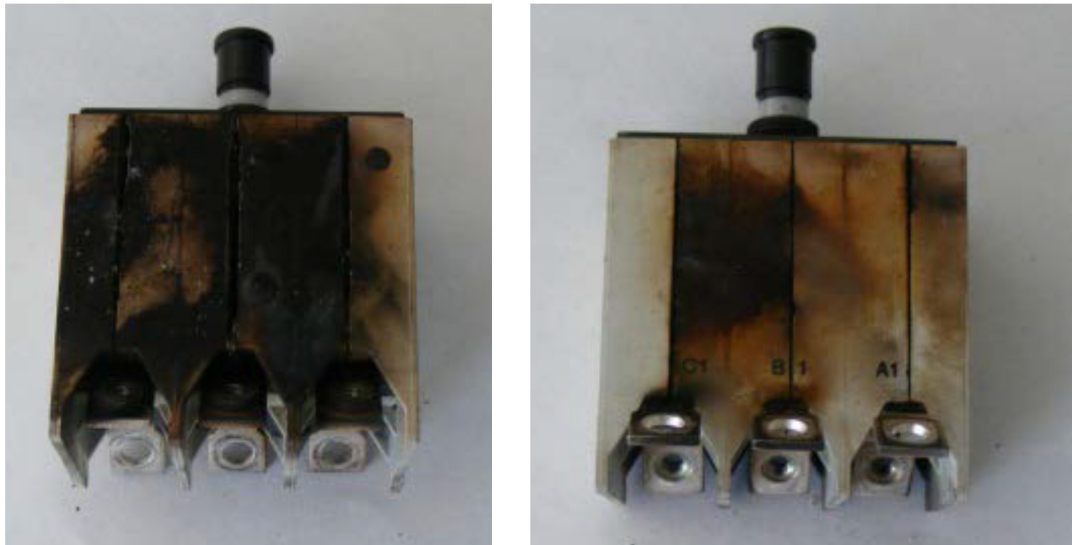
**Abbildung 6:** Vor- und Rückseite des *circuit breaker* 3XN1 nach dem Test (Quelle Airbus)

Der Auslöseknopf des CB wurde ein weiteres Mal gestossen und anschliessend wurde die Stromquelle wieder eingeschaltet. Diesmal gab der CB ungewohnte Geräusche von sich und es entwickelte sich Rauch (vgl. Abbildung 6). Die Stromquelle wurde unverzüglich abgeschaltet. Der CB hatte ausgelöst. Der Test wurde daraufhin abgebrochen.

Der vorgesehene Test mit dem Ziel, den Auslösestrom des 50 A *circuit breaker* zu bestimmen, konnte unter den gegebenen Umständen nicht durchgeführt werden. Es wird vermutet, dass es im Innern des CB zum elektrischen Überschlag (*arcing*) zwischen den Sicherungselementen kam.

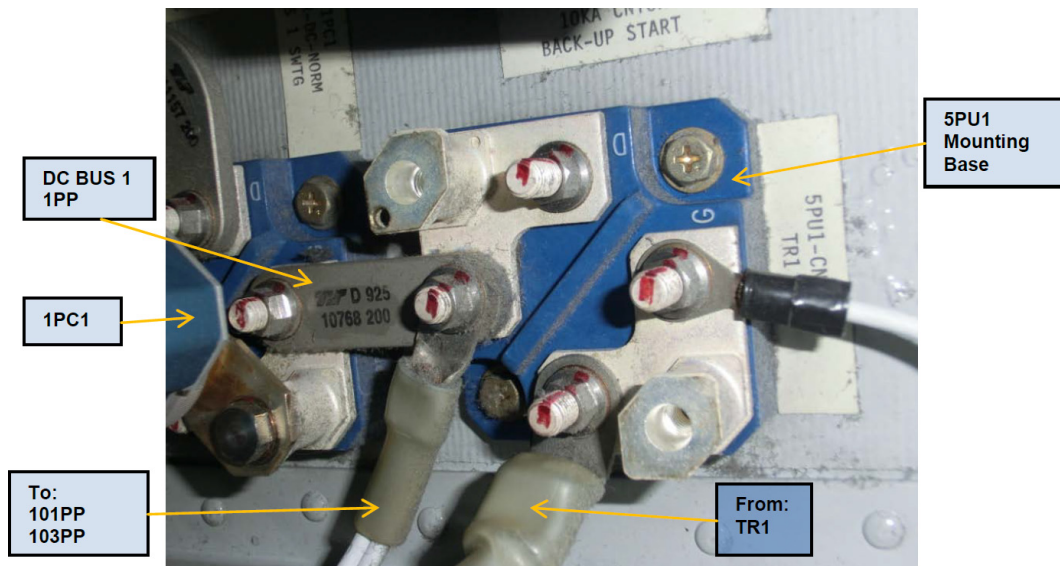
**Abbildung 7:** Montage base nach der Demontage des contactor 5PU1

Am 18. Februar 2013 wurde der *contactor* 5PU1 ersetzt und gleichzeitig wurde im Bereich des DC BUS 1 (1PP) eine *general visual inspection* des Anschlusspunktes 5PU1/103PP/101PP durchgeführt (vgl. Abbildung 7). Dabei wurden keine Unstimmigkeiten, insbesondere keine Brandspuren (*burning marks*) festgestellt.

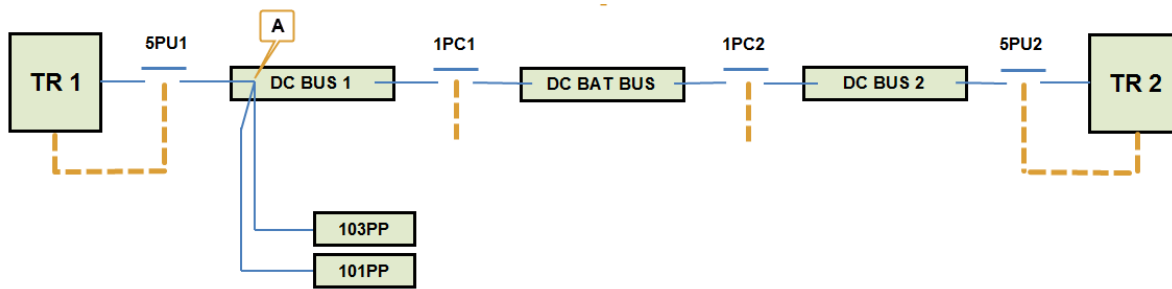
## Anlage 6: Vereinfachte Darstellung der BAT BUS Umschaltlogik

Es gibt zwei plausible Erklärungen für den mehrfachen kurzen Spannungseinbruch am DC BUS 1: ein Übergangswiderstand im *contactor* 5PU1 oder eine schlechte Verbindung am Anschlusspunkt 5PU1/103PP/101PP (Punkt A in der Anlage 6).

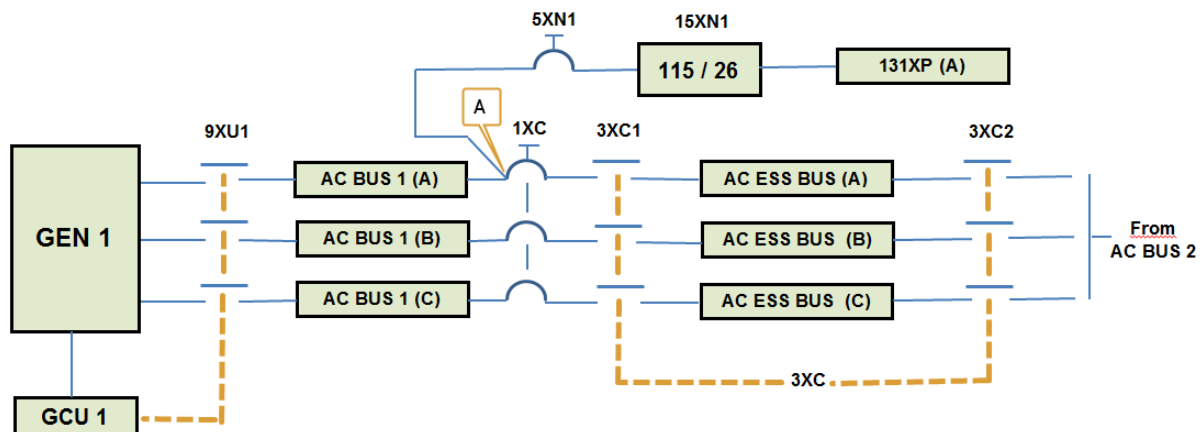
## Anlage 7: Vereinfachte Darstellung der AC ESS BUS Umschaltlogik

Stelle, an der ein loser Kontakt vermutet wurde. Am Flugzeug wurde eine eingehende visuelle Kontrolle durchgeführt. Resultat: Es wurden keine Unregelmässigkeiten festgestellt.
