# **Schlussbericht Nr. 2233**

über den schweren Vorfall (Fastkollision)

zwischen dem Helikopter Eurocopter EC 120B, HB-ZBB,  
betrieben durch die BB Heli AG, und

dem Helikopter AgustaWestland AW109SP, HB-ZRY,  
betrieben durch die Schweizerische Luft-Ambulanz AG,

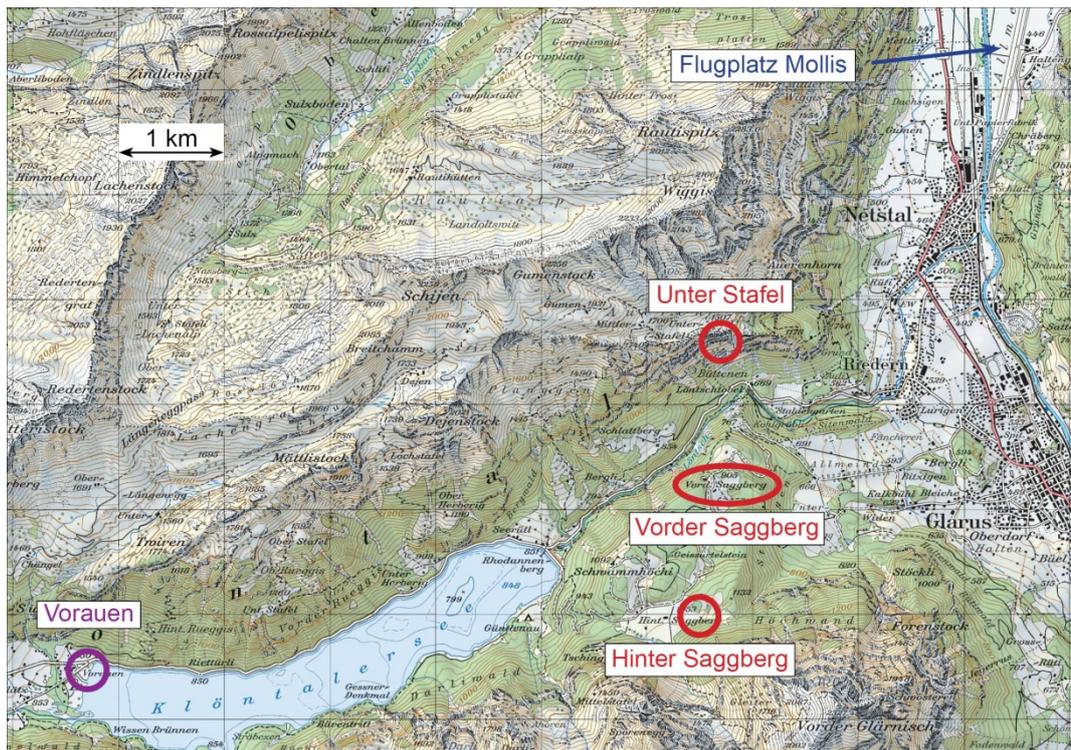
**Abbildung 1:** Rot eingekreist der Start- und Landeplatz der HB-ZRY beim „Hinter Saggberg“ bzw. der Absetzpunkt beim „Unter Stafel“. Dazwischen der „Vorder Saggberg“. Lila eingekreist der geplante Landeplatz der HB-ZBB bei „Voraus“ am westlichen Ufer des Klöntalersees. Im Osten das Glarner Haupttal mit dem Flugplatz Mollis (blauer Pfeil).

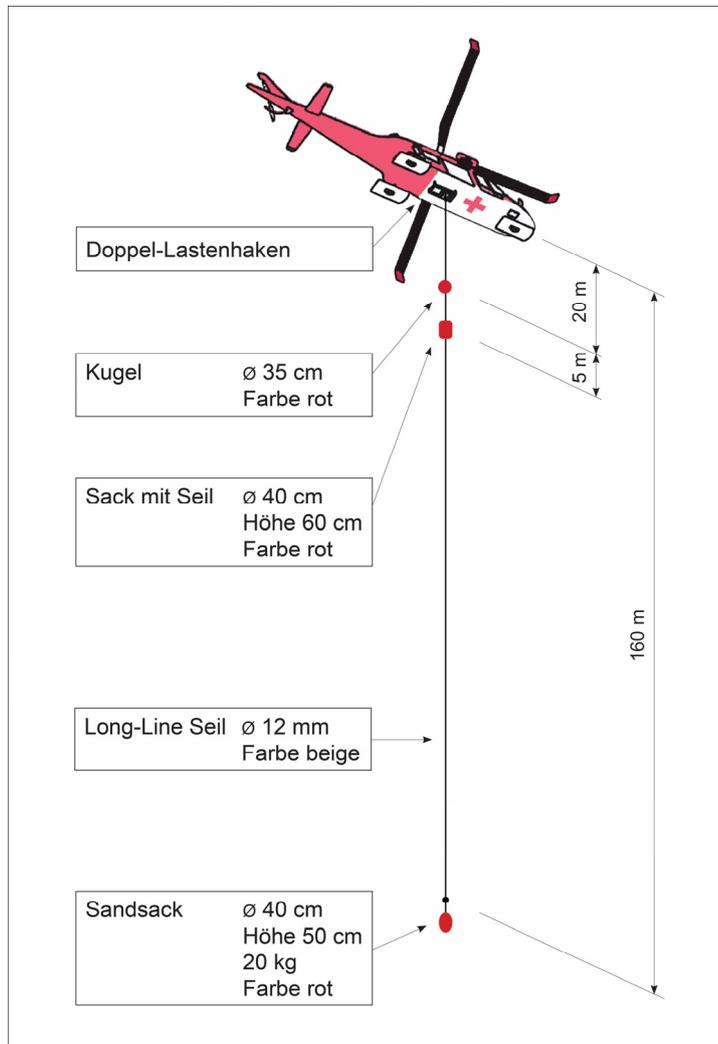
**Abbildung 2:** Schematische Darstellung des *long-line* Gehänges der HB-ZRY während des Vorfallfluges gemäss Angabe der Rega.

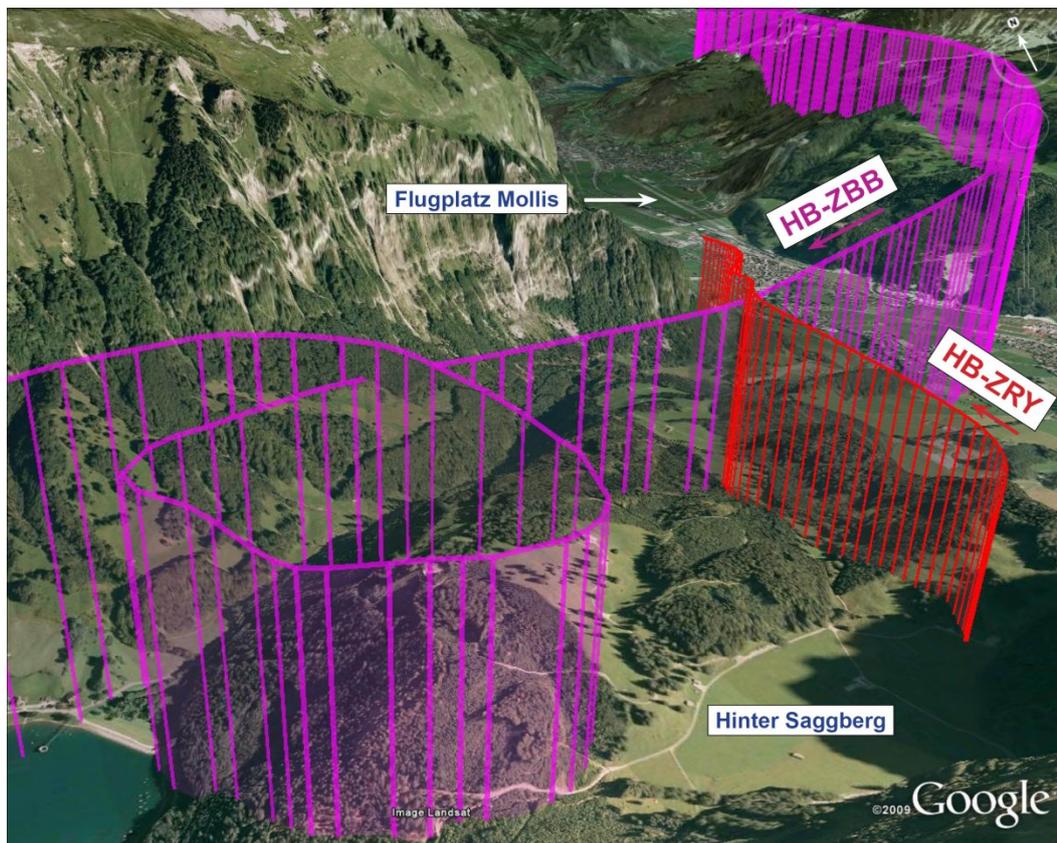
**Abbildung 3:** In Rot der Flugverlauf der HB-ZRY gemäss Aufzeichnung durch das Floice, in Lila der Flugverlauf der HB-ZBB gemäss Aufzeichnung durch den Tabletcomputer in der HB-ZBB, dargestellt in Google Earth. Die dargestellten Höhen sind unkorrigierte GPS-Höhen, d. h., die Höhen liegen ungefähr 48 m über den jeweiligen Höhen über Meer. Für die zeitlichen Verhältnisse vergleiche Anlage 1.

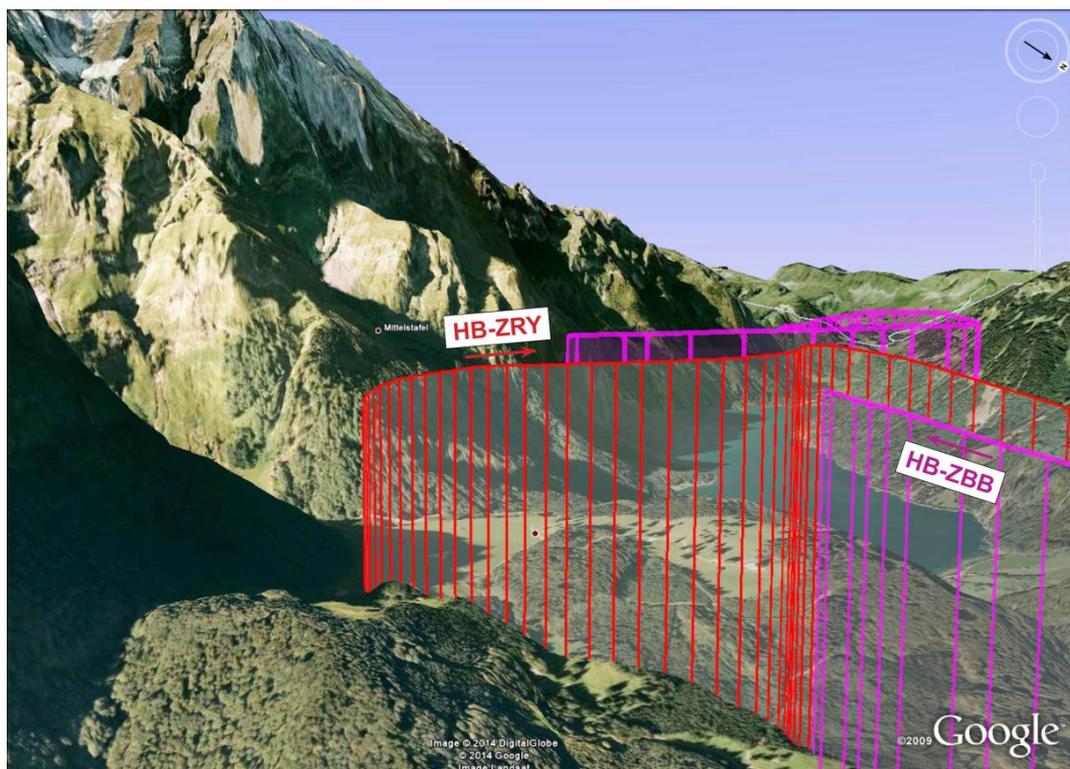
Gemäss Aufzeichnung des Floice kreuzten sich die beiden Helikopter ungefähr um 08:11:54 UTC auf einer Höhe von rund 1400 m/M (vgl. Anlage 1). Die zu diesem Zeitpunkt registrierte Distanz betrug horizontal rund 40 m und vertikal rund 20 m. Aufgrund der zeitlich diskreten Aufzeichnung und einer gewissen Datenungenauigkeit können die realen minimalen Distanzen auch leicht geringer oder grösser gewesen sein.

**Abbildung 4:** Darstellung der Kreuzung in Google Earth (vgl. Abb. 3, aus anderer Perspektive).

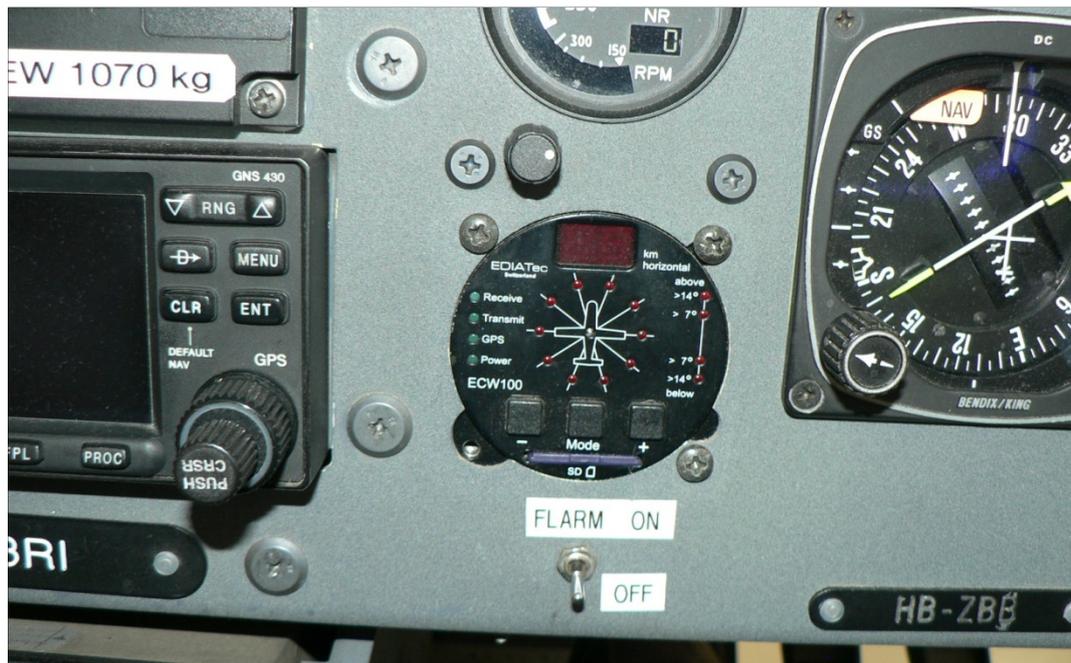
In der HB-ZBB war ein Flarm vom Typ Ediatec ECW100 eingebaut. Das 57-mm-Rundinstrument war im unteren Bereich des Instrumentenbretts leicht rechts der Mitte integriert (vgl. Abb. 6). Das Gerät war mit einer Innenantenne ausgestattet, die sich auf der Abdeckung des Instrumentenbretts leicht rechts der Mitte befand (vgl. Abb. 7). Die akustischen Alarme wurden über das Audio-Panel ins *intercom* eingespeist.

**Abbildung 6:** Flarm Ediatec ECW100 im Instrumentenbrett der HB-ZBB. Die Relativposition anderer Luftfahrzeuge wird in der horizontalen Ebene mit den kreisförmig angeordneten LED in der Mitte des Gerätes angezeigt, in der vertikalen Ebene mit den LED am rechten Rand. Die digitale Anzeige im oberen Bereich des Gerätes gibt die horizontale Distanz in 100-m-Schritten an (z. B. 0.1 km).

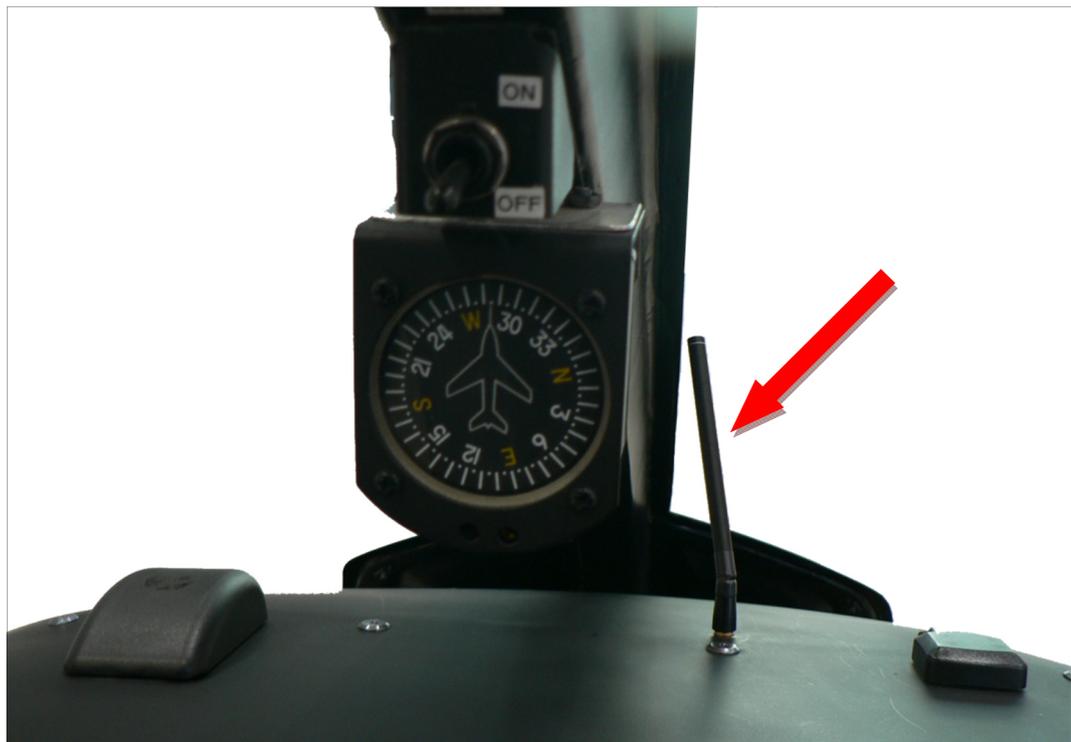
**Abbildung 7:** Flarmantenne auf der Abdeckung des Instrumentenbretts der HB-ZBB.

Im Rahmen dieser Untersuchungen teilte der Fluglehrer mit, dass die Flarmantenne regelmässig ab- und wieder angeschraubt werde, damit während der Standzeiten des Helikopters ein Tuch zum Schutz vor der einstrahlenden Sonne über die Abdeckung des Instrumentenbretts gelegt werden könne. Dieses Vorgehen birgt die Gefahr einer Beschädigung oder übermässigen Abnutzung der Kontaktstellen der Antenne. Auch kann die Antenne vergessen oder nicht richtig verschraubt werden.

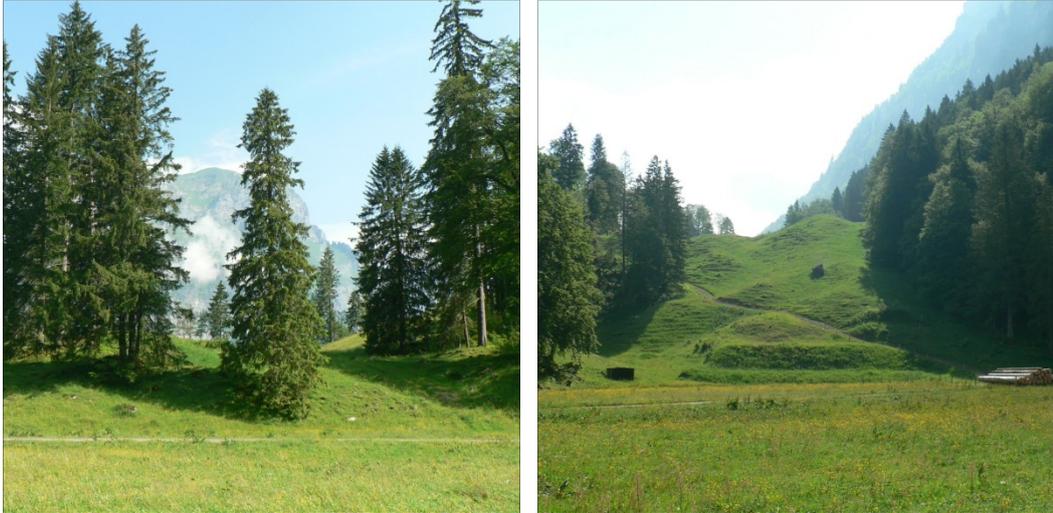
In Richtung des Glarner Haupttals hingegen sind die Sichtverhältnisse wegen des ansteigenden Geländes und des Vorhandenseins von Bäumen stark eingeschränkt. Auch in Richtung „Unter Stafel“ sind die Sichtverhältnisse eingeschränkt (vgl. Abb. 10).

**Abbildung 10:** Start- und Landeplatz „Hinter Saggberg“. Links: Blick in Richtung „Unter Stafel“. Rechts: Blick in Richtung Glarner Haupttal (Aufnahmen vom Juni 2014).
