Schweizerische Sicherheitsuntersuchungsstelle SUST  
Service suisse d'enquête de sécurité SESE  
Servizio d'inchiesta svizzero sulla sicurezza SISI  
Swiss Transportation Safety investigation Board STSB

# **Schlussbericht Nr. 2235**

über den schweren Vorfall (Fastkollision)  
zwischen dem Flugzeug Cessna C525, HB-VPF,  
und dem Segelflugzeug ASK 21, HB-1589, und dessen  
Schleppflugzeug Robin DR 400/180 R, HB-EUV,  
vom 13. Juli 2013  
1.8 NM östlich des Flugfeldes Langenthal (LSPL)

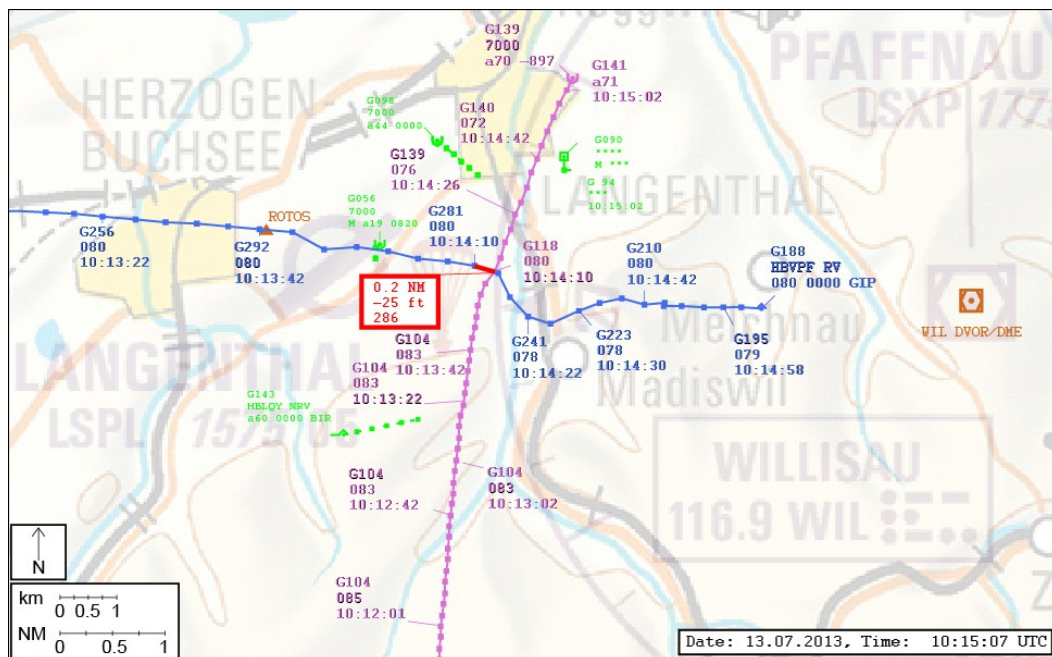
Gemäss Radardaten fand die nächste Annäherung zwischen den beiden mit Transponder ausgestatteten Flugzeugen HB-VPF und HB-EUV um 10:14 UTC statt. Dabei betrug der geringste Abstand horizontal 0.2 NM und vertikal 25 ft (vgl. Abbildung 1 bzw. Anlage 3).

**Abbildung 1:** Radaraufzeichnung der Flugwege des Geschäftsreiseflugzeuges HB-VPF (blau) und des Schleppflugzeuges HB-EUV (magenta) unter Angabe folgender Informationen: 1. Zeile: Geschwindigkeit gegenüber Grund in Knoten; 2. Zeile: Flughöhe in Hekt Fuss; 3. Zeile: Zeit in UTC. Rot eingrahmt ist der geringste vertikale und horizontale Abstand zwischen den beiden Flugzeugen.

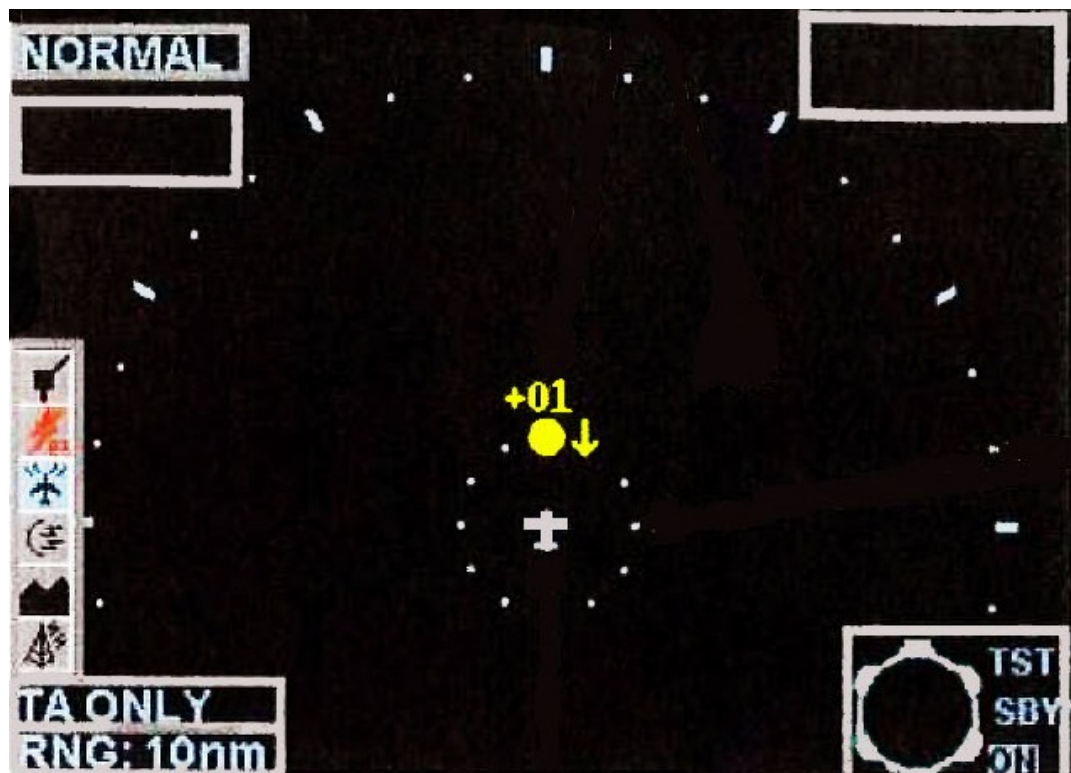
Gemäss der Aussage der Besatzung der HB-VPF erfolgte vor der gefährlichen Annäherung keine akustische Warnung im Moment, als auf der Anzeige des TCAS ein Verkehr mit „+02“ oder „+03“ angezeigt wurde.

**Abbildung 2:** Darstellung einer *traffic advisory* (TA) im *Multi-Function Display* KMD 850. Das gelb dargestellte Luftfahrzeug (*intruder*) weist eine um 100 ft höher liegende Flughöhe auf, angedeutet durch den Wert „+01“. Der nach unten gerichtete Pfeil rechts des gelben Punktes deutet auf eine Sinkrate von mindestens 500 ft /min hin.

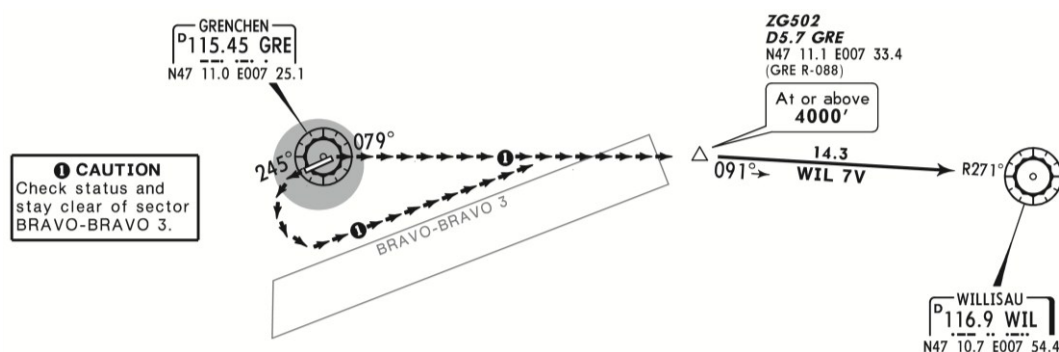
Als systemisch-beitragender Faktor wurde die Tatsache ermittelt, dass auf den verwendeten Instrumentenabflugkarten ein Hinweis betreffend den Einflug in den Luftraum der Klasse E nach Verlassen der Kontrollzone fehlte.

**Abbildung 3:** Darstellung der SID WIL 7V nach Jeppesen zum Zeitpunkt des schweren Vorfalles.

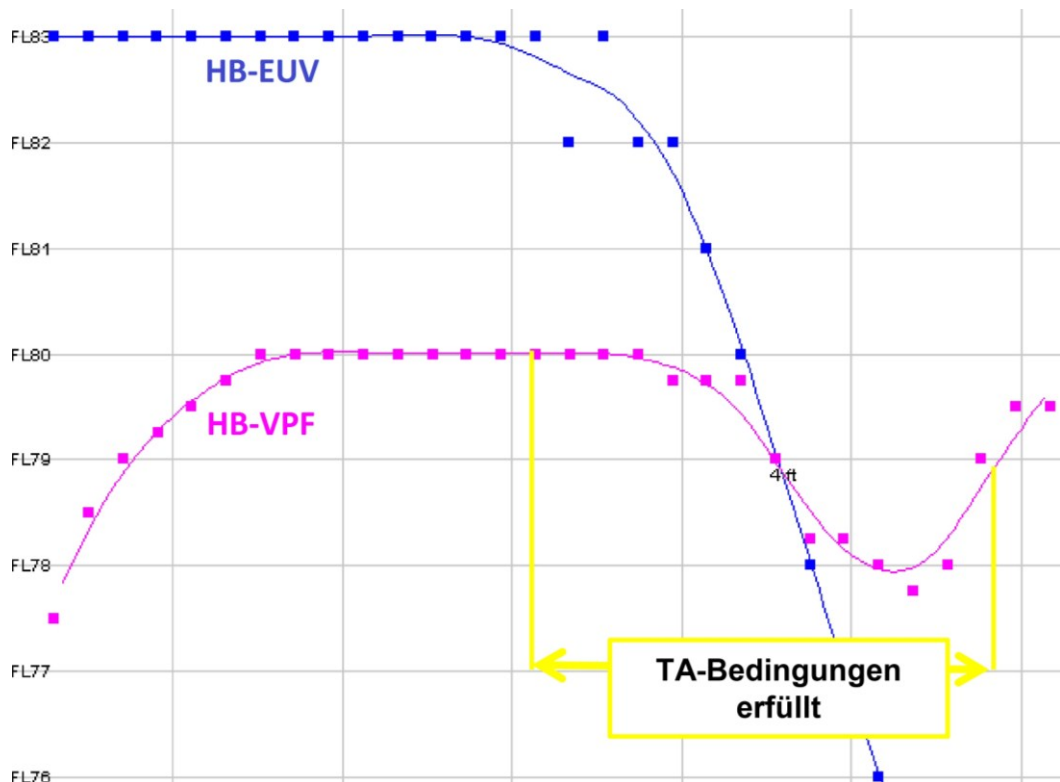
**Abbildung 4:** Vertikalsicht der Mode-S-Radaraufzeichnungen der HB-VPF (magenta) und des Schleppflugzeuges HB-EUV (blau).

Aus den Mode-S-Datensätzen der beiden Radarsensoren HL1S und HL2S konnte berechnet werden, dass zwischen den Zeitpunkten 10:13:42 UTC und 10:14:35 UTC die Bedingungen für das Auslösen eines Verkehrshinweises (*traffic advisory* – TA) erfüllt waren.

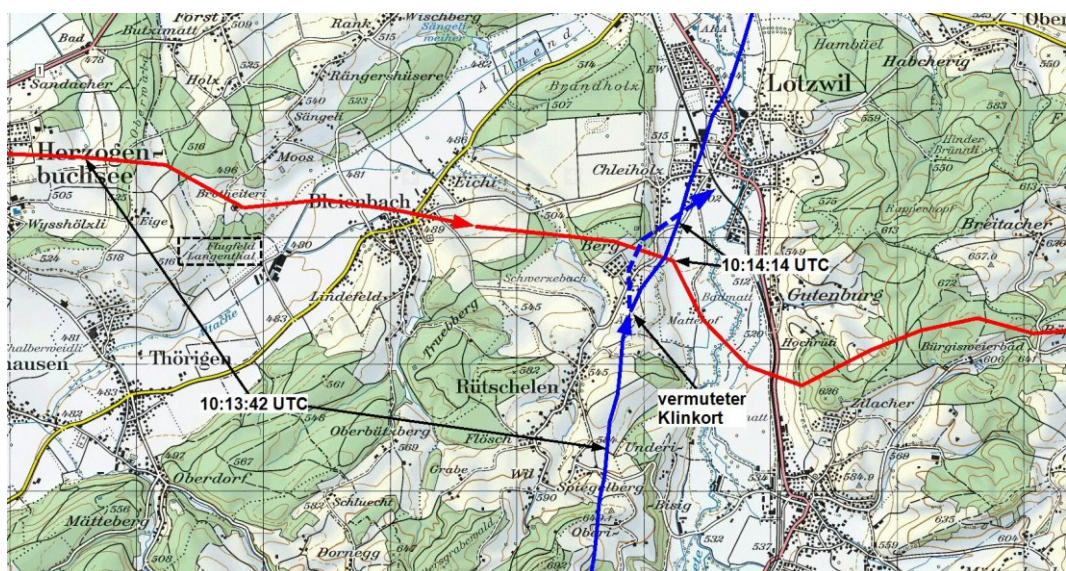
Als die Segelflugpilotin kurz nach dem Ausklinken die HB-VPF unter dem linken Flügel des Segelflugzeuges erblickte, gab sie einen Querruderausschlag nach rechts, um nach eigenen Angaben gegenüber der Besatzung des Businessjets mehr Flügelfläche des Segelflugzeuges zu zeigen und somit eine besser wahrnehmbare Silhouette abzugeben. Im vorliegenden Fall hatte die Besatzung der HB-VPF aufgrund des TCAS den Schleppzug jedoch kurze Zeit vorher erkannt. Es ist einem glücklichen Umstand zuzuschreiben, dass sich das Segelflugzeug kurz vor der gefährlichen Annäherung im Flugzeugschlepp mit der HB-EUV befand, die mit einem Transponder ausgerüstet war.

**Abbildung 5:** Flugwege der HB-VPF (rot) und der HB-EUV (blau) auf Basis von Radaraufzeichnungen sowie vermutete Flugrichtung der HB-1589 (blau gestrichelt) nach Ausklinken des Schleppseils. Ab 10:13:42 UTC waren die Bedingungen für einen Verkehrshinweis (*traffic advisory* – TA) erfüllt.

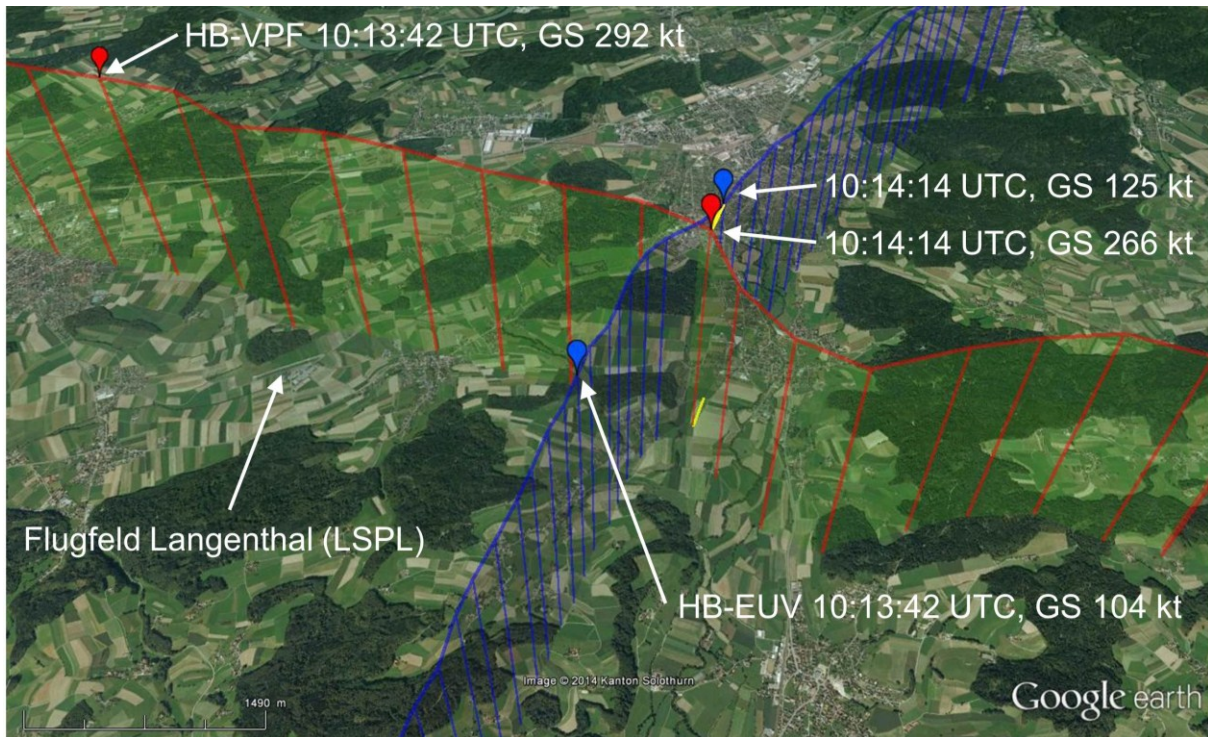
**Anlage 3: Darstellung der beiden Flugwege auf Basis von Radaraufzeichnungen der HB-VPF (rot) und des Schleppflugzeuges HB-EUV (blau) mit dem Ort der nächsten Annäherung (gelb) östlich des Flugfeldes Langenthal (LSPL)**

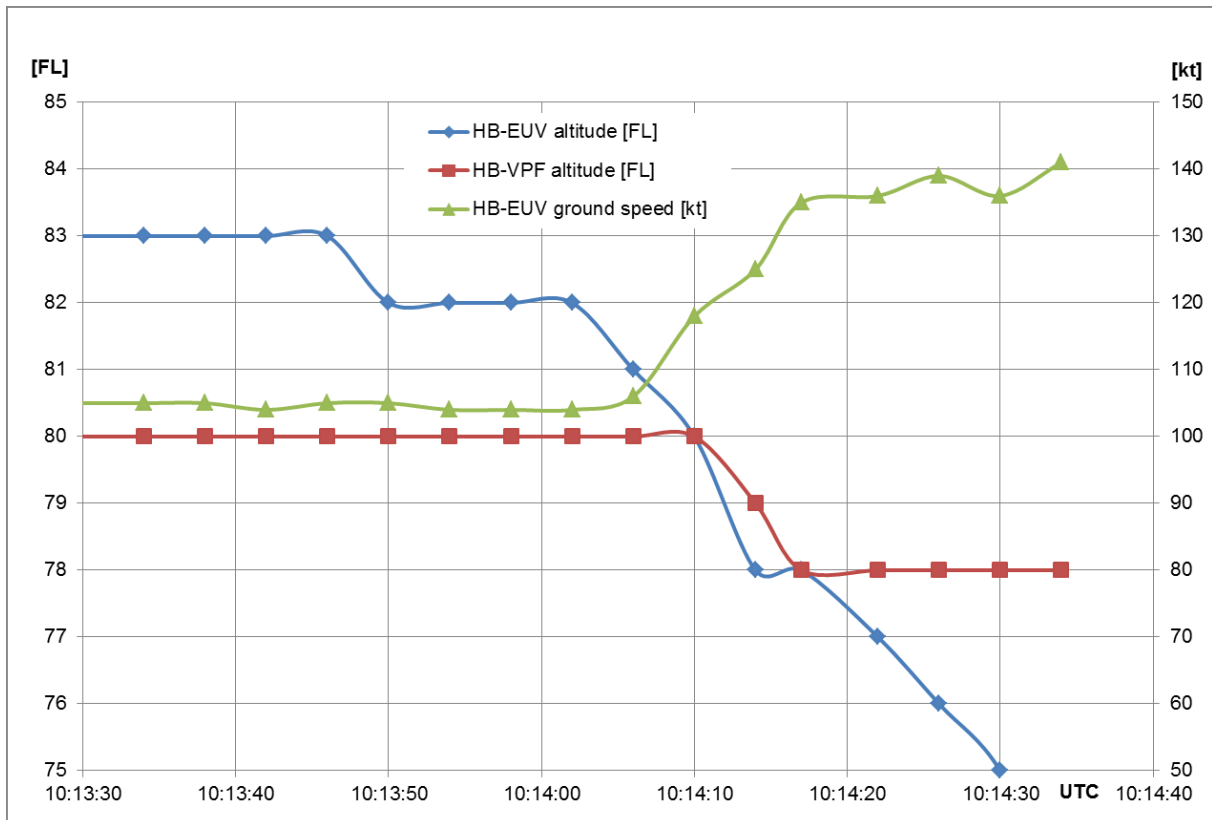
Aus der Aufzeichnung der Geschwindigkeit gegenüber dem Boden (*ground speed* – GS) des Schleppflugzeuges (vgl. Anlage 4) und dem Ablauf des Klinkvorgangs darf basierend auf den Aussagen des Schlepppiloten gefolgert werden, dass der Klinkzeitpunkt kurz vor 10:14:00 UTC lag.

**Anlage 4: Darstellung des Höhenverlaufes auf Basis von Radardaten der HB-VPF (rot) und des Schleppflugzeuges HB-EUV (blau) mit der zugehörigen Geschwindigkeit gegenüber dem Boden (*ground speed – GS*) in grün**

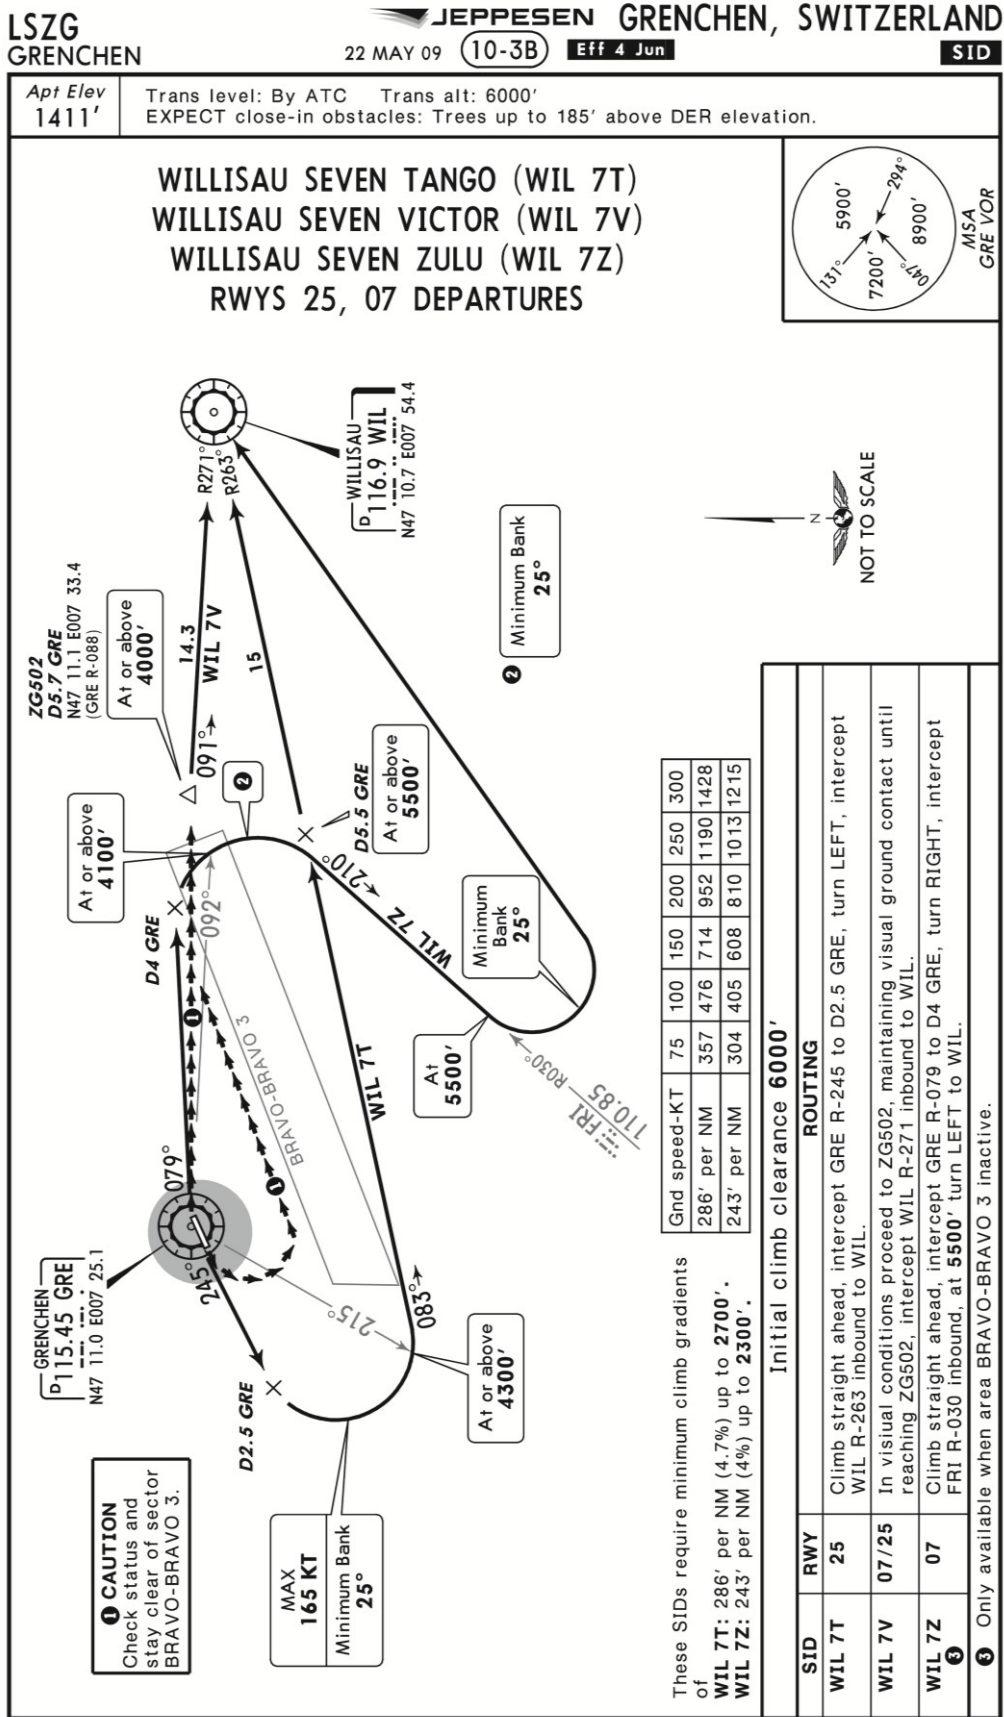
Anlage 6: SID WILLISAU 7V (WIL 7V) von Grenchen (LSZG) – Jeppesen

Die im vorliegenden Fall von der Besatzung der HB-VPF verwendeten Navigationskarten stammten von Jeppesen, welche die SID WILLISAU 7V wie folgt darstellte:

Diese SID WILLISAU 7V wurde zusammen mit allen übrigen SID, die von den Pisten 07 bzw. 25 zum VOR Willisau führten, auf der Karte 10-3B dargestellt (vgl. Anlage 6).
