# **Schlussbericht Nr. 2236 der Schweizerischen Sicherheitsuntersuchungsstelle SUST**

über den schweren Vorfall des Flugzeu-  
ges Hawker Beechcraft Beechjet 400A,  
N400AJ, umgebaut auf Nextant 400XT,

vom 12. Juni 2012

Flughafen Zürich

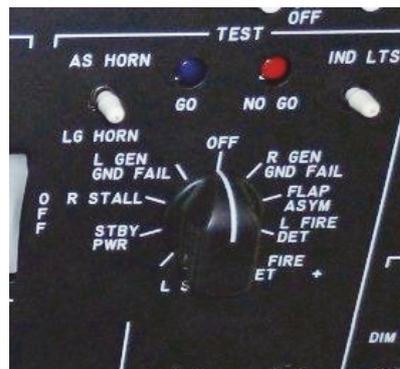
Abbildung 1: Master test switch.

Da die Generatoren nicht wieder zugeschaltet wurden, bediente der SIC den Dreh- schalter des *master test* offensichtlich mit mangelhafter Systemkenntnis oder ohne genügende Aufmerksamkeit.

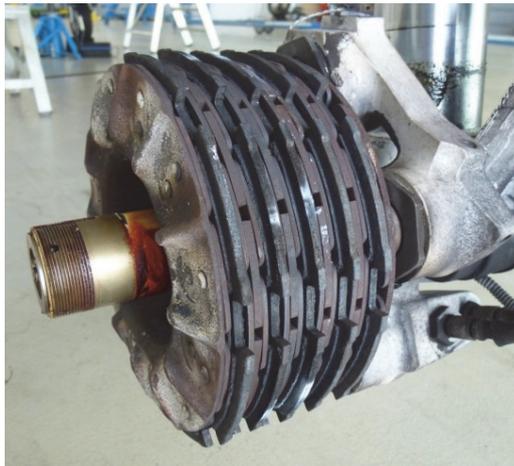
Abbildung 2: Linkes Bremssystem.

Die Schmelzsicherungen der Hauptfahrwerksräder liessen einige Minuten nach der Landung wegen Überhitzung die Luft ab. Das linke und das rechte Bremssystem zeigen deutliche Zeichen von Überhitzung.
