Schlussbericht Nr. 2237 der Schweizerischen Sicherheitsuntersuchungsstelle SUST

über den Unfall der Helikopter

MD Helicopters Inc. Model 369E,
D-HMGD, und

Eurocopter EC 135/P1, HB-ZJE,

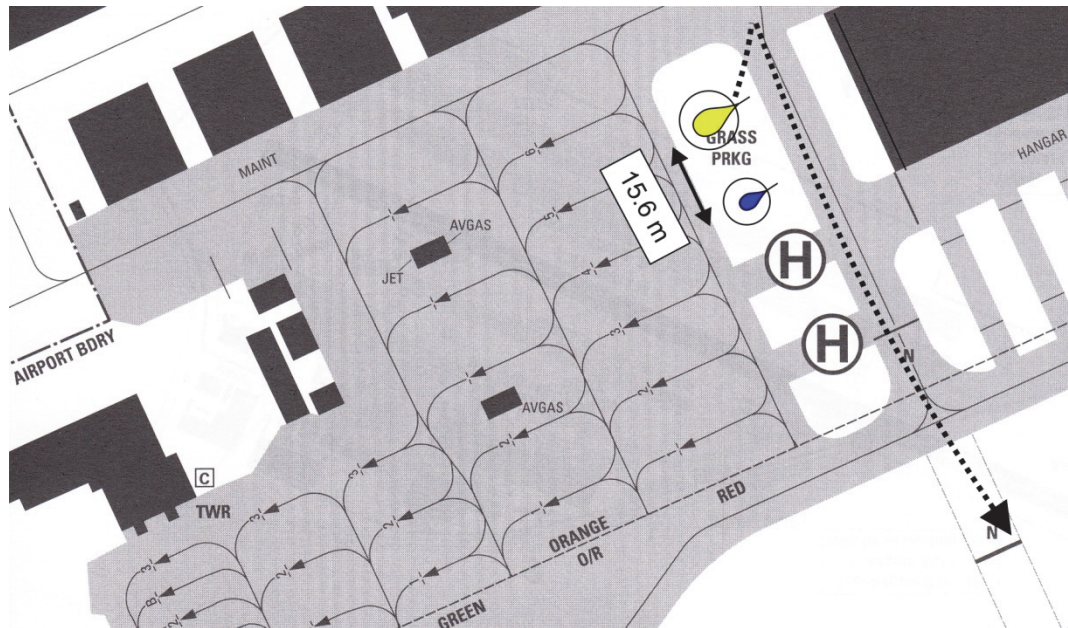
Abbildung 1: Skizze der Positionen der beiden Helikopter (blau: D-HMGD, gelb: HB-ZJE). Die gestrichelte Linie illustriert den Abflugweg der HB-ZJE gemäss den Schilderungen des Piloten.

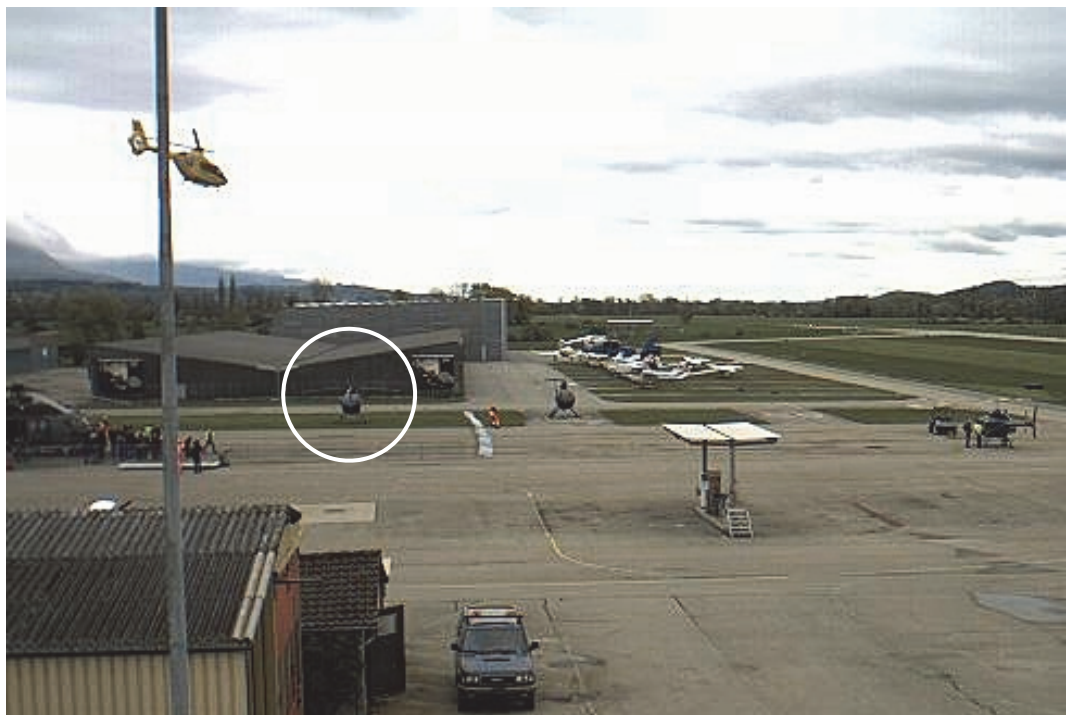
Abbildung 2: Das Webcambild von 15:01 Uhr zeigt die abfliegende HB-ZJE in einer Höhe von rund 17 m über Grund. Im weissen Kreis die D-HMGD.

Durch den *rotor downwash* der abfliegenden HB-ZJE wurden die auslaufenden Rotorblätter der D-HMGD schlussendlich derart in Schwingungen versetzt, dass mehrere der fünf Rotorblätter mit dem Heckausleger kollidierten und die MD 369E schwer beschädigten.

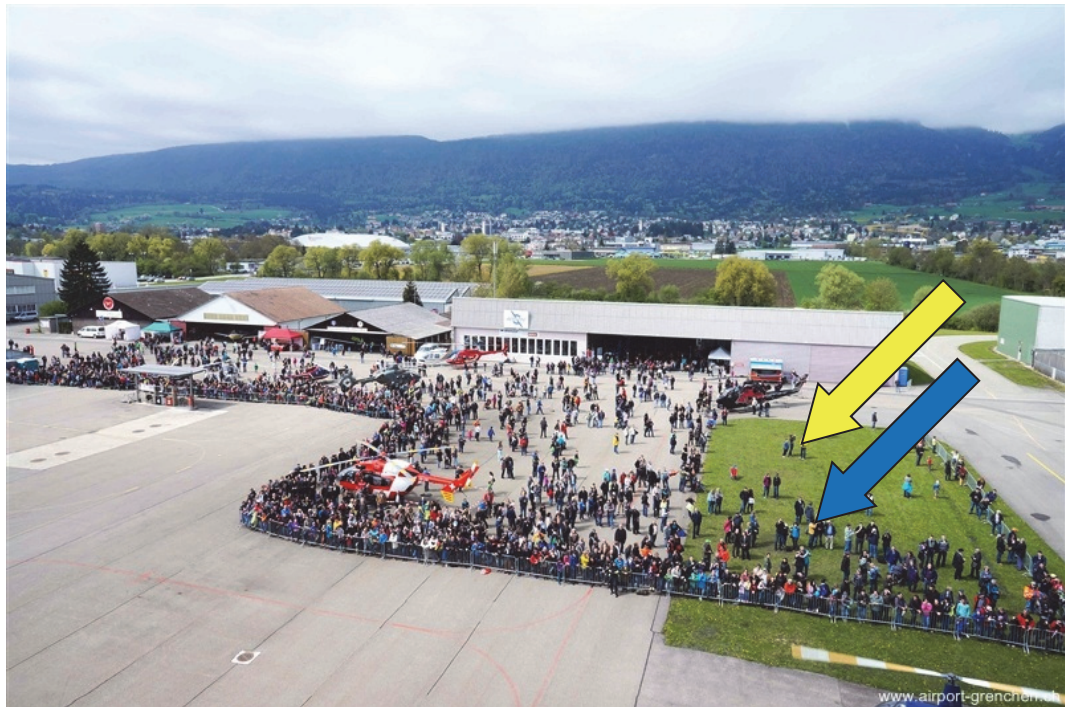
Abbildung 3: Übersicht des Ausstellungsgeländes am Tag nach dem Unfall. Gelber Pfeil: Standort der HB-ZJE vor dem Abflug. Blauer Pfeil: Standort der D-HMGD nach der Landung. (Bild: zur Verfügung gestellt, Regionalflugplatz Grenchen).

Da die beiden im Pikettdienst stehenden Rettungshelikopter innerhalb des Ausstellungsbereichs abgestellt worden waren, mussten sie laufend im Park- und Abstellkonzept mitberücksichtigt werden, um einen raschen Abflug zu gewährleisten. Unter diesem Gesichtspunkt erscheinen die der HB-ZJE und der D-HMGD zugewiesenen Standplätze als nicht geeignet.
