Schlussbericht Nr. 2238 der Schweizerischen Sicherheitsuntersuchungsstelle SUST

über den Unfall (Kollision)
zwischen dem Segelflugzeug Ventus 2b, HB-3373,
und dem Motorflugzeug Mooney M20J, HB-DFP,
vom 6. Juni 2013

Gisliflue, Gemeinde Auenstein/AG

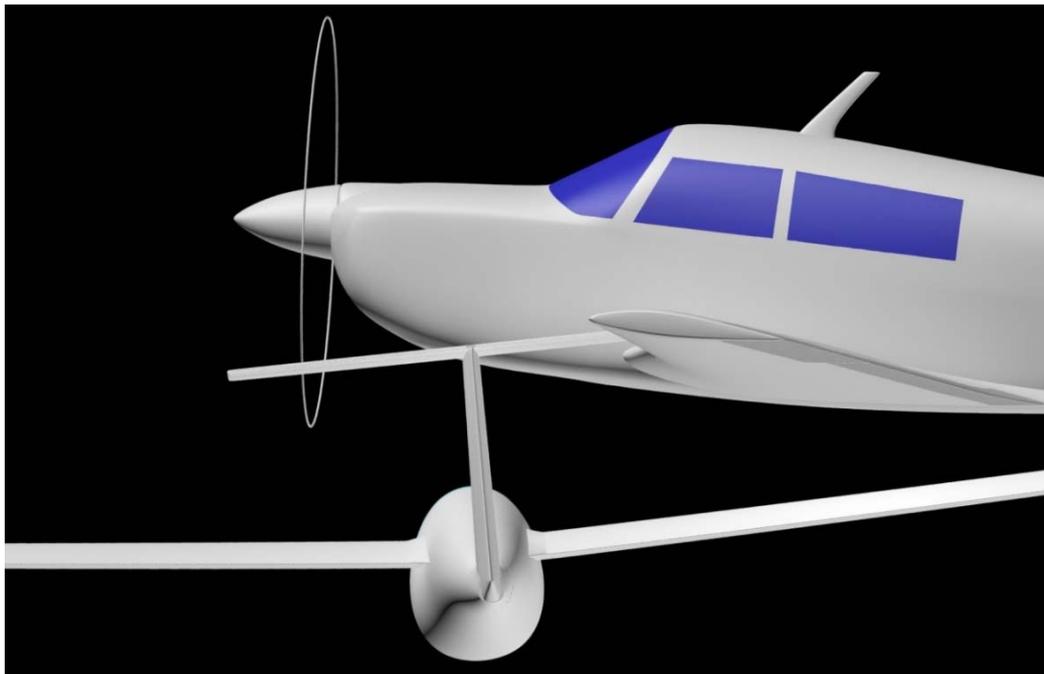
Aufgrund dieser Untersuchungen konnte nachgewiesen werden, dass das Höhenleitwerk des Segelflugzeuges von unten her gegen den linken Tragflügel des Motorflugzeuges prallte.

Abbildung 3: Rekonstruktion der Kollision zwischen den beteiligten Flugzeugen

Im Verlaufe dieser Kollision muss das Höhenleitwerk der HB-3373 vom Seitenleitwerk getrennt worden sein, denn die Metallbeschläge auf der Oberseite des Seitenleitwerks prallten mit der Unterseite des linken Tragflügels der HB-DFP zusammen, wo sie die massiven Beschädigungen verursachten. Dabei wurde das Seitenleitwerk des Segelflugzeuges im Gegenuhrzeigersinn verdreht, sodass das Rumpfrohr brach und das Seitenleitwerk abgetrennt wurde.

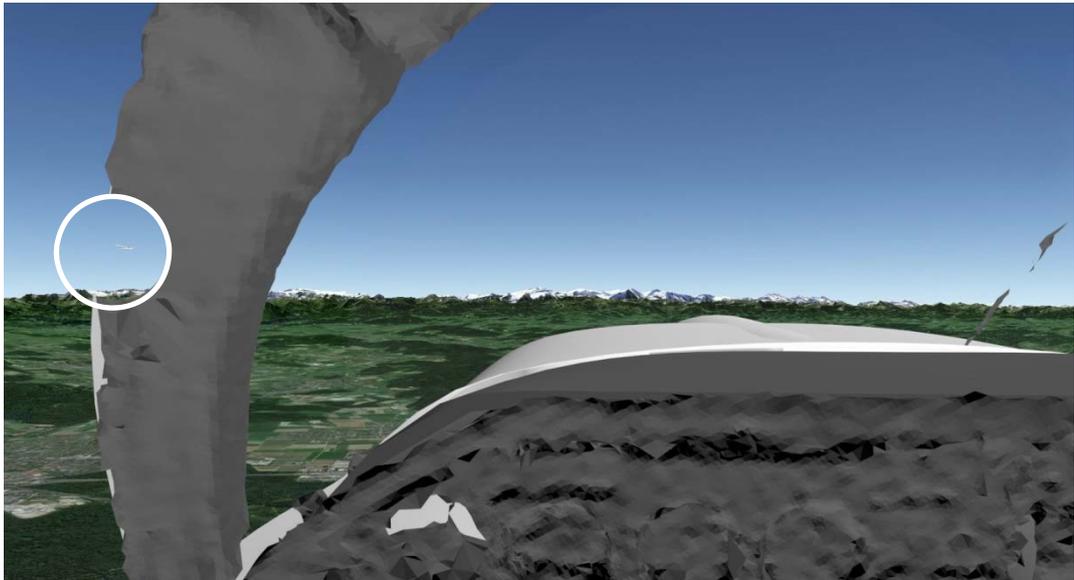
Im Zeitraum zwischen 12:18:35 und 12:18:47 Uhr, das heisst 17 bis 5 Sekunden vor der Kollision, war die Sicht für den Piloten zum Segelflugzeug durch die linke Cockpitverstrebung verdeckt.

Abbildung 4: Rekonstruktion der geometrischen Sichtverhältnisse aus Sicht des Piloten auf dem linken Sitz der HB-DFP um 12:18:47 Uhr. Zwecks Sichtbarmachung des Modelles des Segelflugzeuges wurde in der Cockpitverstrebung eine Aussparung (weisser Kreis) eingezeichnet.

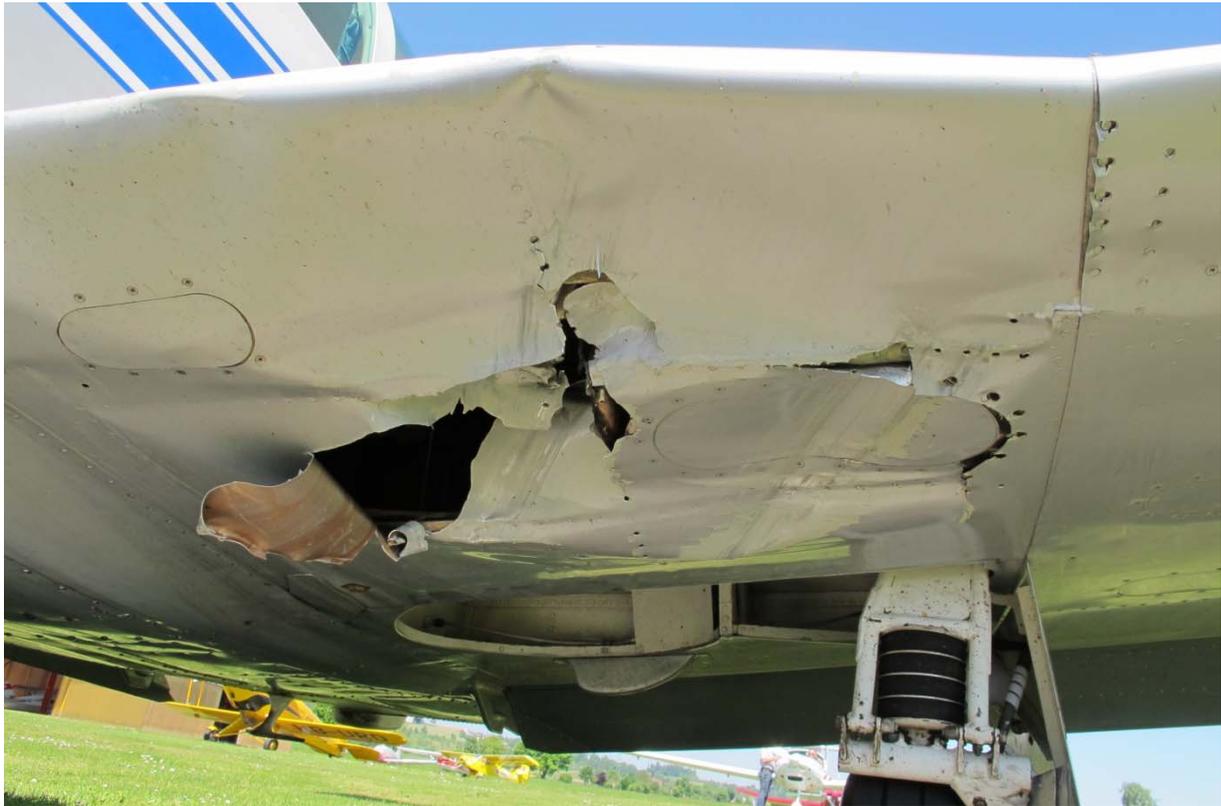
Anlage 4: Beschädigungen an der HB-DFP

Die Besatzung bemerkte, dass die linke Flügeltankanzeige auf „null“ stand. Durch die Kollision wurde die Flügelunterseite mitsamt Integraltank derart beschädigt, dass der Treibstoff innert kürzester Zeit ausfloss. Da der Tankwählhebel seit dem Start in Lommis immer noch auf der Position des rechten Flügeltanks stand, war die Kraftstoffversorgung weiterhin gewährleistet. Der Rückflug der HB-DFP nach Lommis verlief ohne weitere Zwischenfälle. Vor der Landung überflog die Besatzung das Flugfeld auf einer Höhe von 4000 ft AMSL, damit der anwesende Flugfeldleiter das Motorflugzeug mittels Fernglas auf mögliche Schäden sowie die Funktion des ausgefahrenen Fahrwerks und der Landeklappen überprüfen konnte. Nachdem dieser nichts Aussergewöhnliches feststellen konnte, landete die Besatzung um 12:55 Uhr auf der Piste 06 und rollte das Flugzeug auf die Parkfläche.

- Der linke Flügeltank wurde auf der Flügelunterseite durch massive Kraffteinwirkung in einem Bereich von ungefähr 60 × 40 cm aufgerissen (vgl. Anlage 4).
- Grosse Beschädigung an der linken Flügeleintrittskante und der Flügelunterseite, etwa 80 cm vom Rumpf entfernt.
- Kleinere Beschädigung an der linken Flügeleintrittskante, ungefähr 160 cm vom Rumpf entfernt.
- Die Transponderantenne an der Rumpfunterseite war beschädigt, sodass der Transponder nicht mehr funktionsfähig war.
- Mehrere kleine Beschädigungen an der Rumpfunterseite zwischen Brandspant und Landeklappen.

Linker Tragflügel der HB-DFP mit aufgerissenem Integraltank.

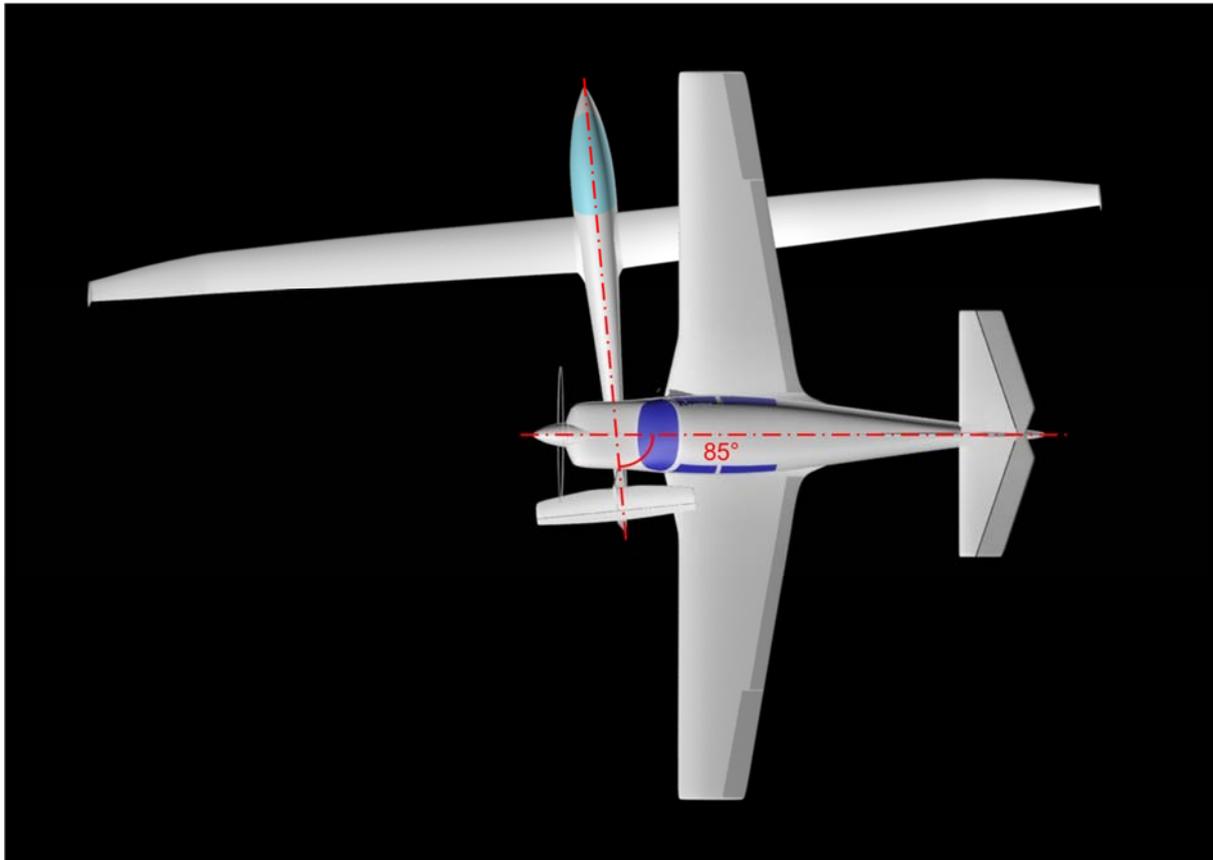
Anlage 5: Rekonstruktion der Kollision

Rekonstruktion der Konfiguration zum Zeitpunkt der Kollision zwischen dem Motorflugzeug HB-DFP und dem Segelflugzeug HB-3373.

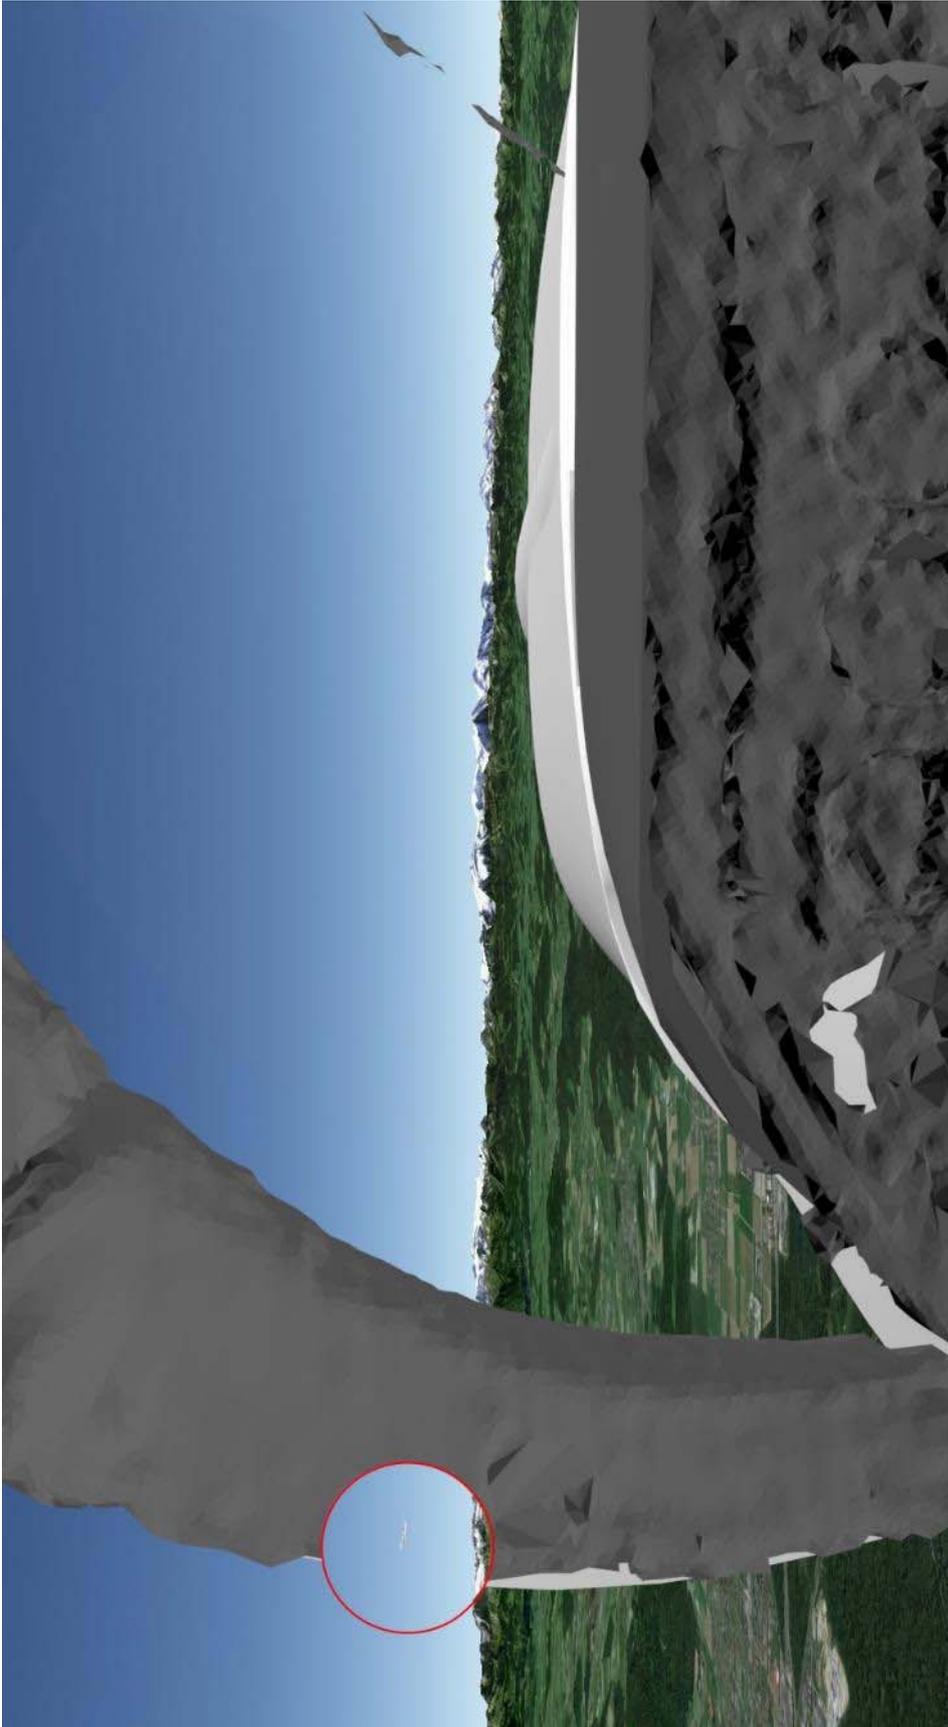
Anlage 6: Sichtverhältnisse vom linken Sitz der HB-DFP

Rekonstruktion der geometrischen Sichtverhältnisse aus der Position des Piloten auf dem linken Sitz des Motorflugzeuges HB-DFP um 12:18:47 Uhr. Das Modell des Segelflugzeuges befindet sich zu diesem Zeitpunkt in der virtuellen Aussparung (rot) der Cockpitverstrebung.

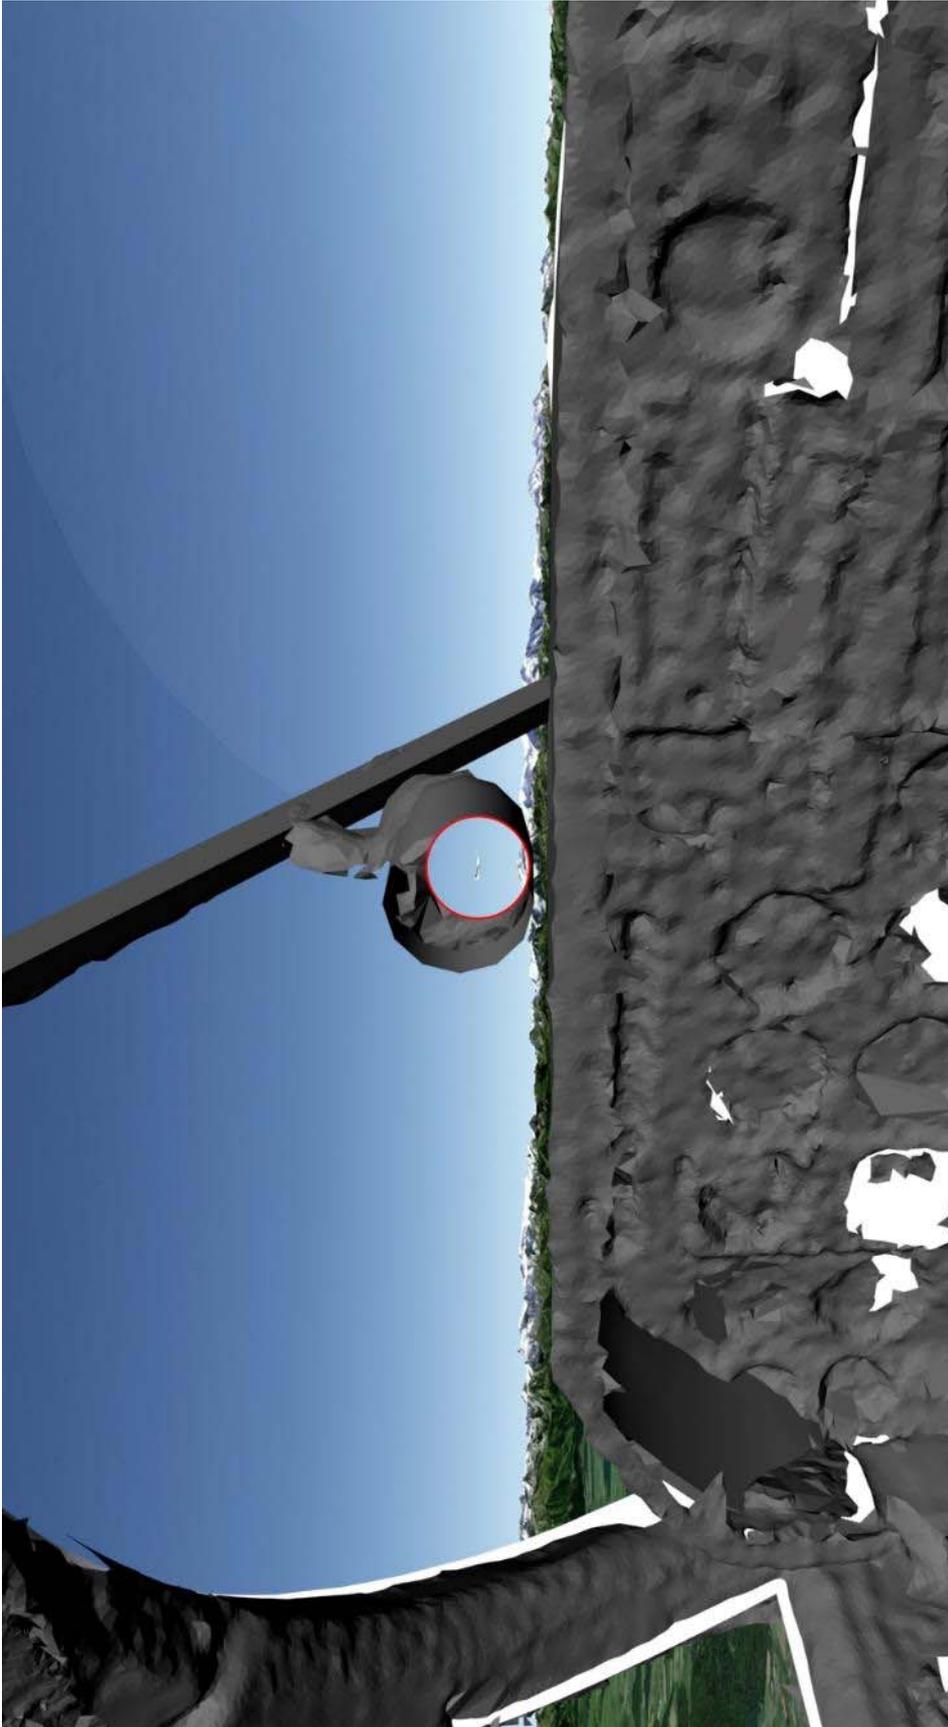
Anlage 7: Sichtverhältnisse vom rechten Sitz der HB-DFP

Für den Piloten auf dem rechten Pilotensitz wurde die geometrische Sicht auf das Segelflugzeug in derselben Zeitspanne durch die Mittelstrebe der Frontscheibe, respektive durch den dort angebrachten Magnetkompass, verdeckt.

Rekonstruktion der geometrischen Sichtverhältnisse aus der Position des Piloten auf dem rechten Sitz des Motorflugzeuges HB-DFP um 12:18:47 Uhr. Das Modell des Segelflugzeuges befindet sich zu diesem Zeitpunkt in der virtuellen Aussparung (rot) des Magnetkompasses.
