Schlussbericht Nr. 2240 der Schweizerischen Sicherheitsuntersuchungsstelle SUST

über den schweren Vorfall des Flugzeu-
ges Fokker F28 Mk 100, HB-JVH,

vom 15. Juli 2013

rund 15 NM südlich von Basel

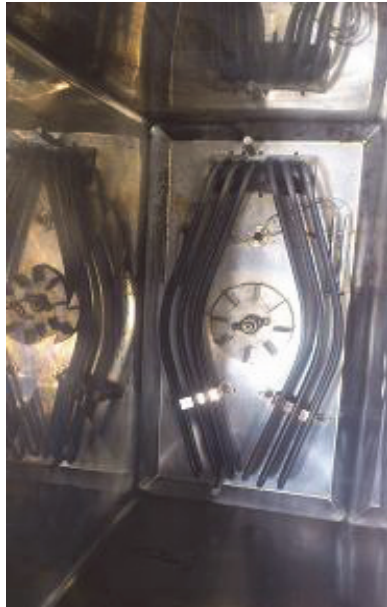
Der schwere Vorfall ist auf eine Rauchentwicklung während des Fluges zurückzuführen, weil in einem Ofen ein ungeschütztes Heizelement in Kontakt mit einer Kunststoffolie kam.

- Es befand sich fälschlicherweise eine Kunststoffolie im Ofen.
- Der Ofen wurde mit einem unpassenden Einschub ohne Rückwand in Betrieb genommen.

Abbildung 4: Ofen mit ungeschütztem Heizelement.

Die Kabinenbesatzung gab an, dass ihrer Meinung nach im Flugzeug HB-JVH die Abdeckung zum Heizelement des Ofens Nr. 2 „seit langem“ fehlte.

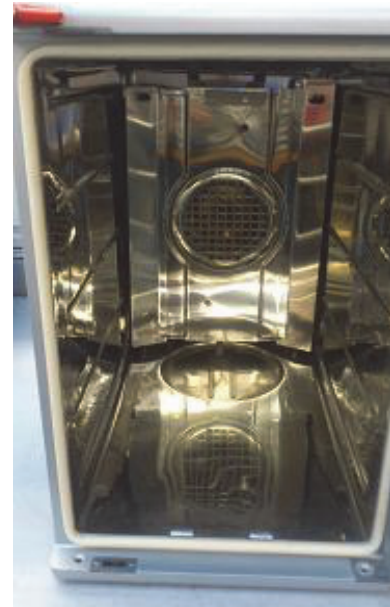
Abbildung 5: Ofen mit geschütztem Heizelement.

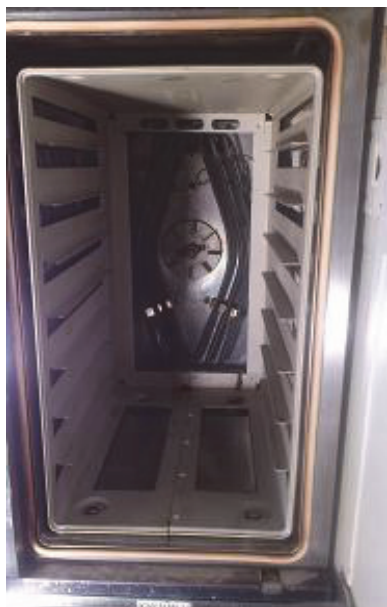
Abbildung 6: Nach hinten offener Einschub.

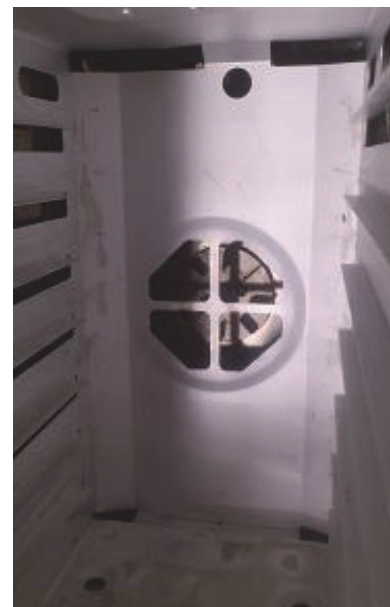
Abbildung 7: Nach hinten geschlossener Einschub.
