Schlussbericht Nr. 2241 der Schweizerischen Sicherheitsuntersuchungsstelle SUST

über den Unfall des Segelflugzeuges
ASK 21, HB-1620,

vom 27. September 2014

120 m nördlich des Flugfeldes Olten
(LSPO), Wangen bei Olten/SO

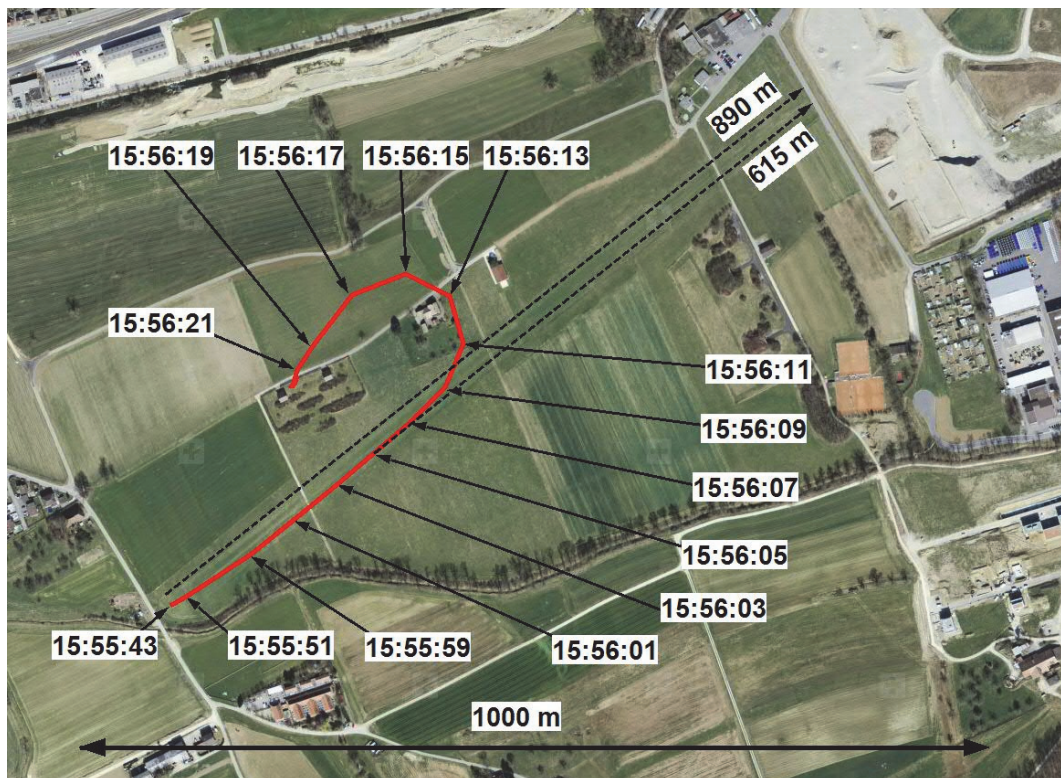
Abbildung 1: Aufzeichnung des Flugweges der HB-1620 anhand von Daten aus dem Kollisionswarngerät FLARM, eingezeichnet in einer Karte von Swisstopo mit Orthofotos.

Bis zum Ende der Piste 05 bei der letzten Querstrasse beträgt die Distanz von der ersten registrierten Position um 15:55:43 Uhr rund 890 m, von der Position um 15:56:05 Uhr etwa 615 m (vgl. Abbildung 1).

Nach dem simulierten Seilriss erstellte der Pilot die Gleitfluglage durch Nachdrücken und klinkte zweimal nach. Aus seiner Sicht, vom vorderen Pilotensitz aus gesehen, entschied er sich für eine Landung in Flugrichtung geradeaus. Dies wäre aus der geringen Höhe über Grund und den noch verbleibenden 600 m Pistenlänge bis zum Pistenende gefahrlos möglich gewesen (vgl. Abbildung 1).

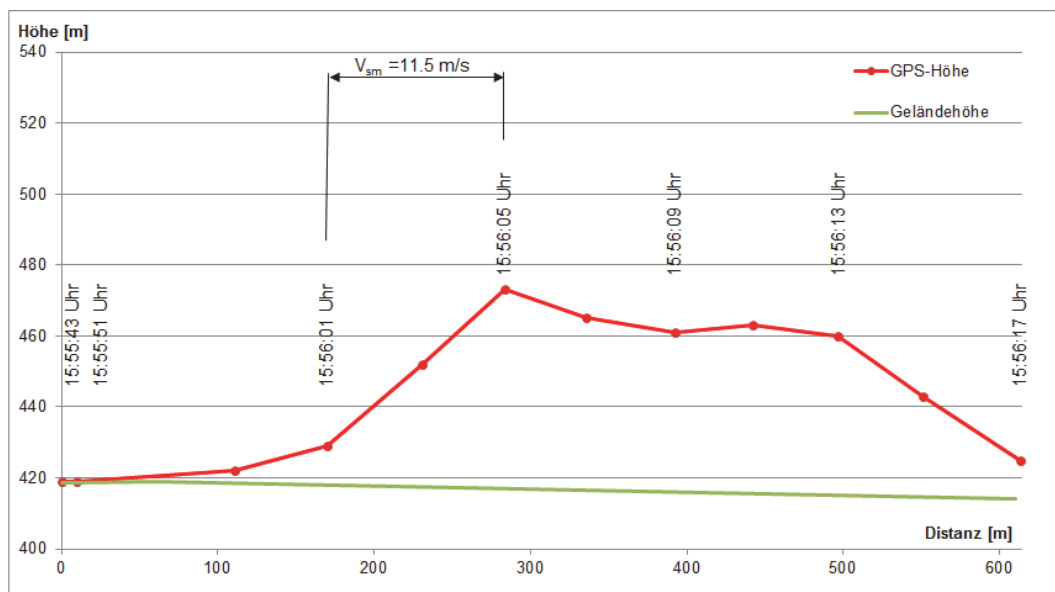
Abbildung 2: Darstellung der GPS-Höhe, um die Differenz zum WGS¹-84-Ellipsoid und auf die Flugfeldhöhe korrigiert, mit der gemittelten Steiggeschwindigkeit (v_{sm}) und der Geländehöhe (grün) entlang des Flugweges der HB-1620.

Die kumulierte Distanz entlang des Flugweges der HB-1620 ist auf der horizontalen Achse der Abbildung 2 abgebildet und wurde aus den einzelnen Datenpunkten des Flugweges aufgrund der Position berechnet. Die Geländehöhe (grün) wurde mit Hilfe von SwissMap ermittelt.

Zwischen den Datenpunkten um 15:56:01 Uhr und 15:56:05 Uhr resultiert aus den Höhen- und Zeitdifferenzen eine maximale, gemittelte Steiggeschwindigkeit (v_{sm}) von 11.5 m/s.

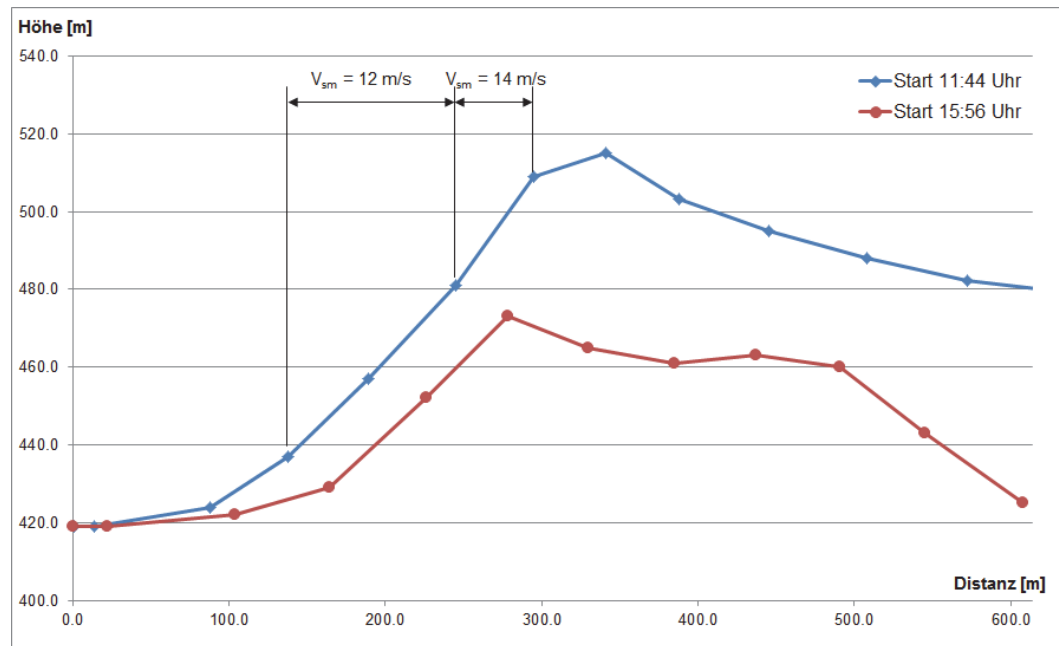
Abbildung 3: Verlauf der korrigierten GPS-Höhen der beiden Seilrissübungen mit Start um 11:44 Uhr (blau) und mit Start um 15:56 Uhr (rot) entlang der jeweiligen Flugwege der HB-1620. Ebenso ist die mittlere Steigrate (v_{sm}) eingezeichnet.

Die auf der horizontalen Achse der Abbildung 3 abgebildete Distanz wurde für beide Flugwege gleich ermittelt wie für die Abbildung 2. Beide GPS-Höhenverläufe wurden korrigiert, so dass sie beim Startzeitpunkt der Geländehöhe entsprechen.

Bei der Seilrissübung mit Start um 11:43:53 Uhr resultieren eine maximale Flughöhe von 515 m und maximale, gemittelte Steigwerte von 14 m/s im oberen Bereich der Steigphase. Aus den Datenpunkten im Höhenbereich zwischen 437 m und 481 m resultiert eine maximale, gemittelte Steiggeschwindigkeit (v_{sm}) von 12 m/s.

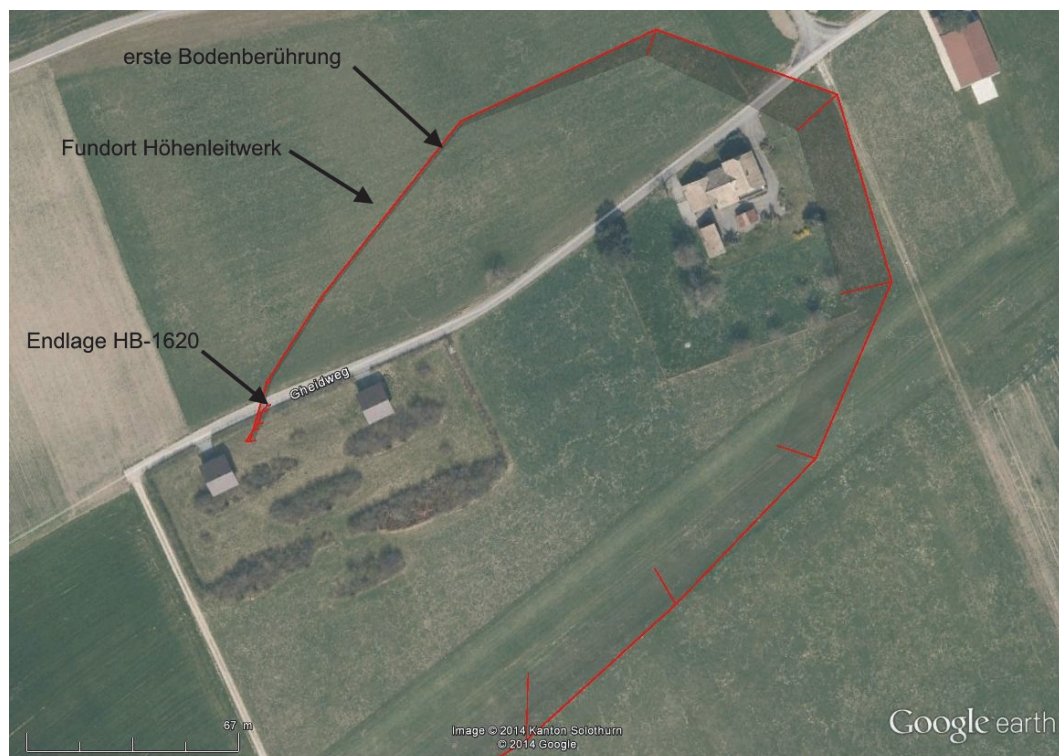
Die Spur der ersten Bodenberührung auf einer Wiese nördlich vom Flugfeld Olten (LSPO) stammte von der linken Flügelspitze der HB-1620.

Abbildung 4: Unfallort der HB-1620.

Entlang der Bewegungsrichtung der HB-1620 folgten Aufschlagspuren des Hecks und des Hauptfahrwerks.

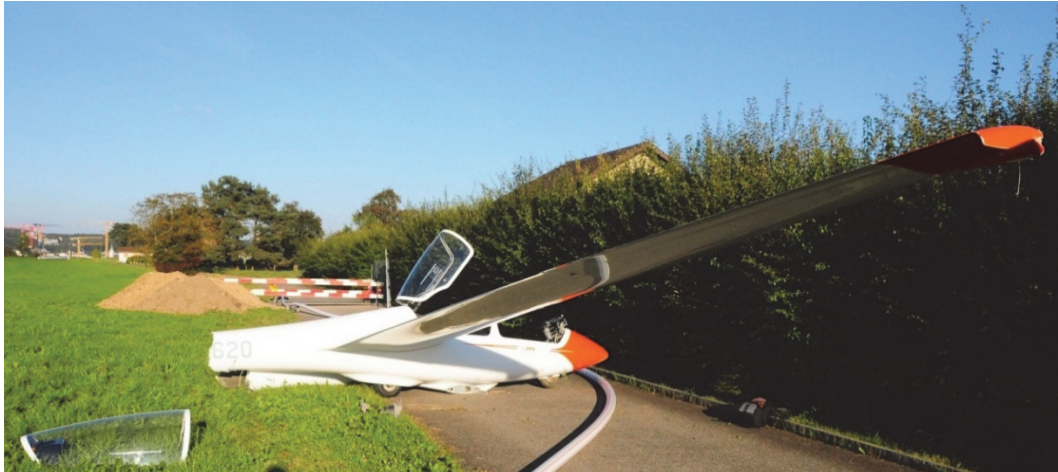
Durch den Aufprall des Hecks am Boden brach das Höhenleitwerk ab und die Rumpfröhre zerbrach hinter den Tragflügeln. Der vordere Teil des Rumpfes, der weitgehend unversehrt blieb, schlitterte mit den Tragflügeln und dem zerbrochenen Rumpfhinterteil auf einer Wiese unkontrolliert, bis das Wrack in einer Hecke zum Stillstand kam.

Abbildung 5: Wrack der HB-1620, nachdem es aus der Hecke zurückgezogen worden war.

- Die HB-1620 prallte zuerst mit dem Heck auf den Boden, wodurch das Höhenleitwerk abbrach und die Rumpfröhre hinter den Tragflügeln zerbrach.
- Der Pilot und der Fluglehrer blieben unverletzt.

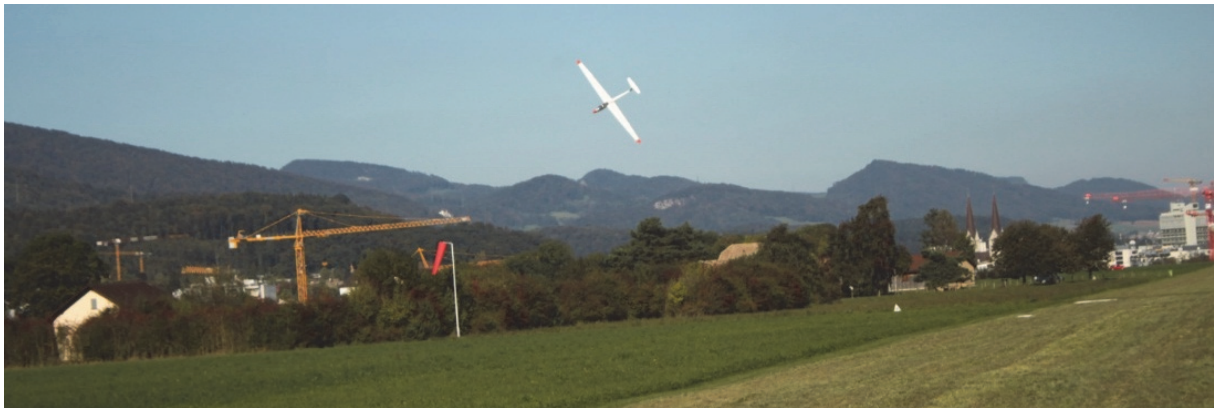
**Abbildung 6:** Aufnahme um 15:56:14 Uhr

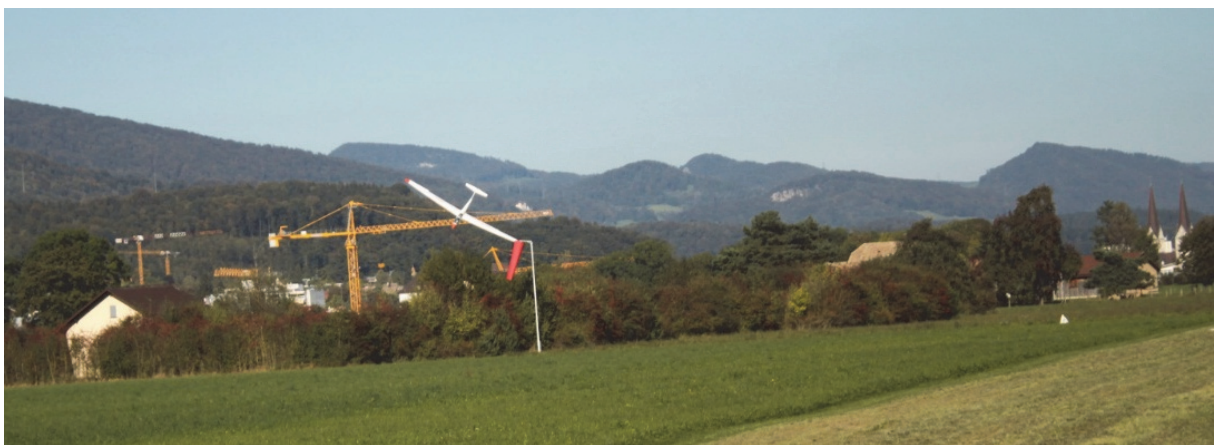
**Abbildung 7:** Aufnahme um 15:56:16 Uhr

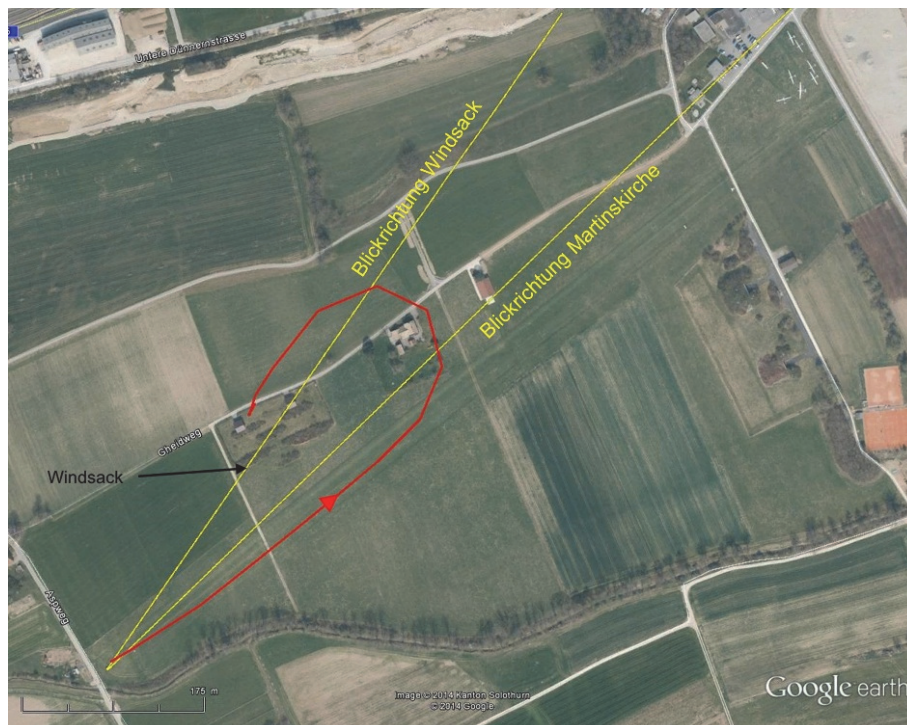
**Abbildung 8:** Aufzeichnung des Flugweges der HB-1620 (rot) mit den beiden Blickrichtungen (gelb), die in Abbildung 6 resp. 7 wiedergegeben sind.

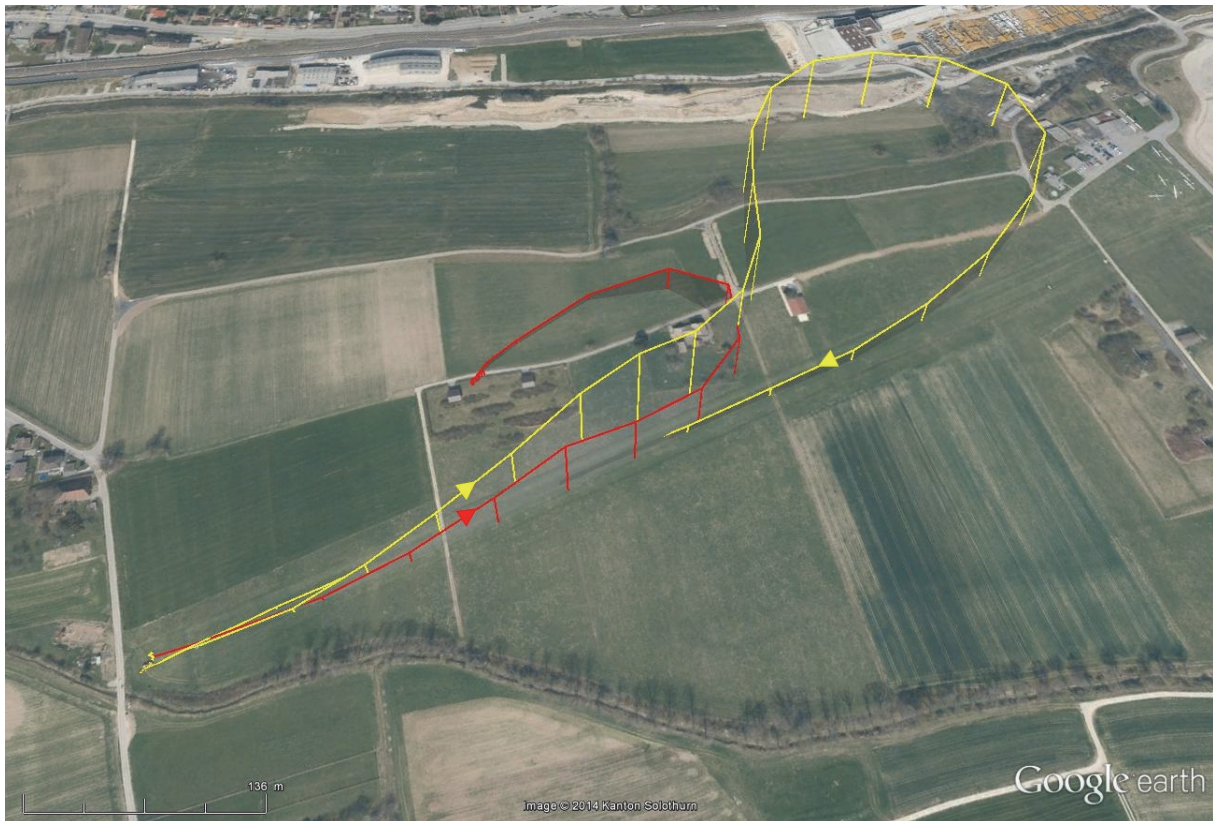
**Abbildung 9:** Flugwege der Seilrissübungen mit Start um 11:44 Uhr (gelb) und um 15:56 Uhr (rot)

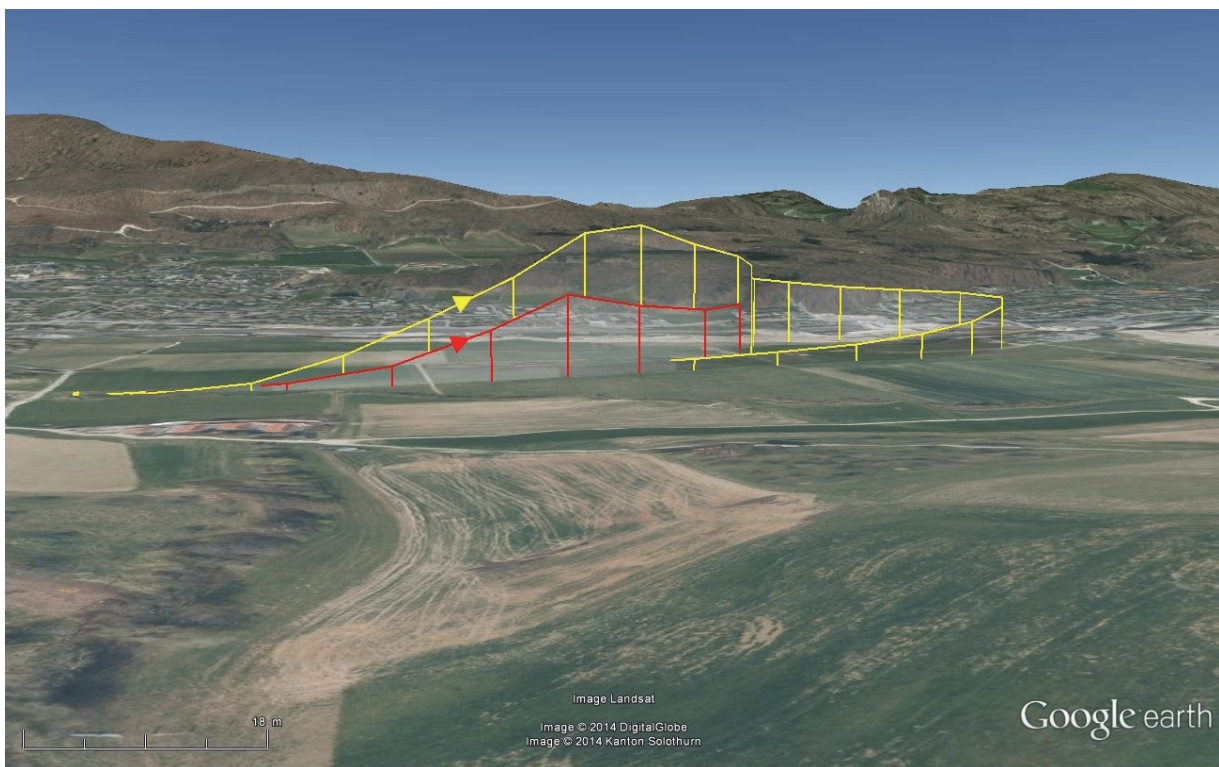
**Abbildung 10:** Flugwege der Seilrissübungen mit Start um 11:44 Uhr (gelb) und um 15:56 Uhr (rot)
