Schlussbericht Nr. 2243 der Schweizerischen Sicherheitsuntersuchungsstelle SUST

über den schweren Vorfall (Fastkollision)
zwischen dem Segelflugzeug DG-808 C,
HB-2461,
und dem Segelflugzeug DG-500/22 ELAN,
HB-3097,
vom 16. Juni 2014
4.5 km südlich von St. Moritz/GR

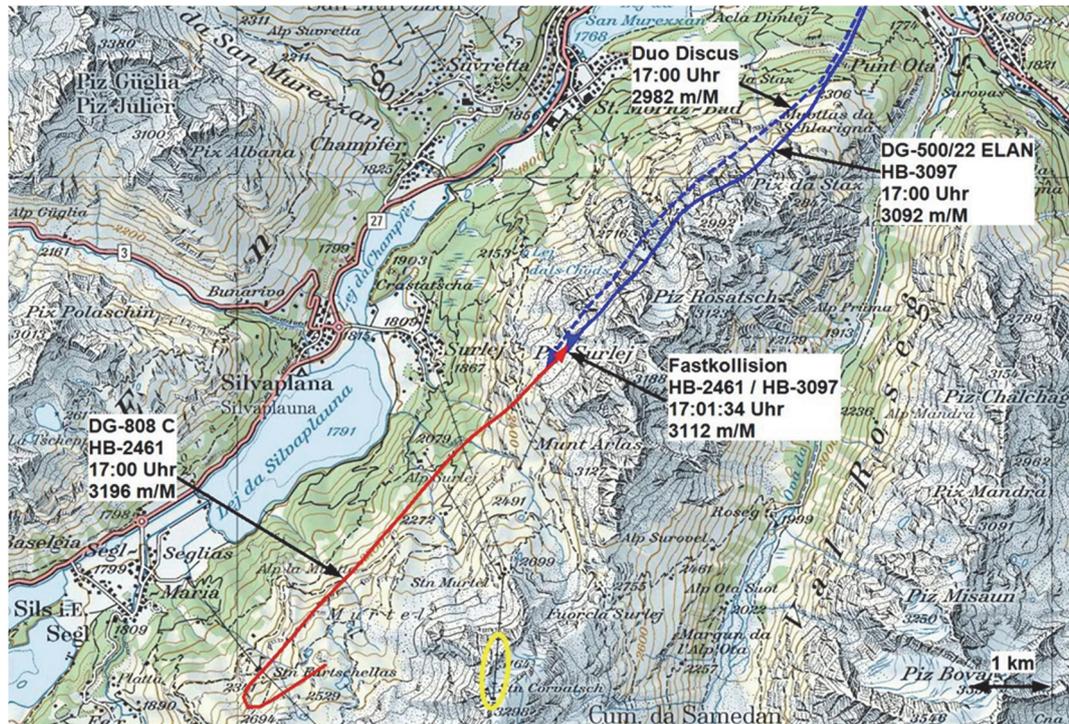
Der Pilot der HB-2461 flog um 17 Uhr von Sils herkommend auf einer Flughöhe von ungefähr 3200 m/M am Nordhang des Piz Corvatsch entlang in nordöstliche Richtung (vgl. Abb. 1). Zur selben Zeit flog die HB-3097 über der Nordflanke des Piz da Staz auf einer Flughöhe von ungefähr 3100 m/M in südwestliche Richtung. Ein weiteres doppelsitziges Segelflugzeug, die oben erwähnte Duo Discus, die ebenfalls ab dem Regionalflugplatz Samedan im Windschlepp gestartet war, flog zu diesem Zeitpunkt hinter der HB-3097 etwas schneller und rund 100 m tiefer als diese. Um etwa 17:01:15 Uhr überholte die Duo Discus die HB-3097 und flog von diesem Zeitpunkt an knapp vor der HB-3097.

Abbildung 1: Flugweg der HB-2461 (rot). Flugweg der HB-3097 (blau). Flugweg der Duo Discus (blau gestrichelt). Die gelbe Ellipse kennzeichnet die Seile bei der Bergstation der Corvatsch-Bahn.

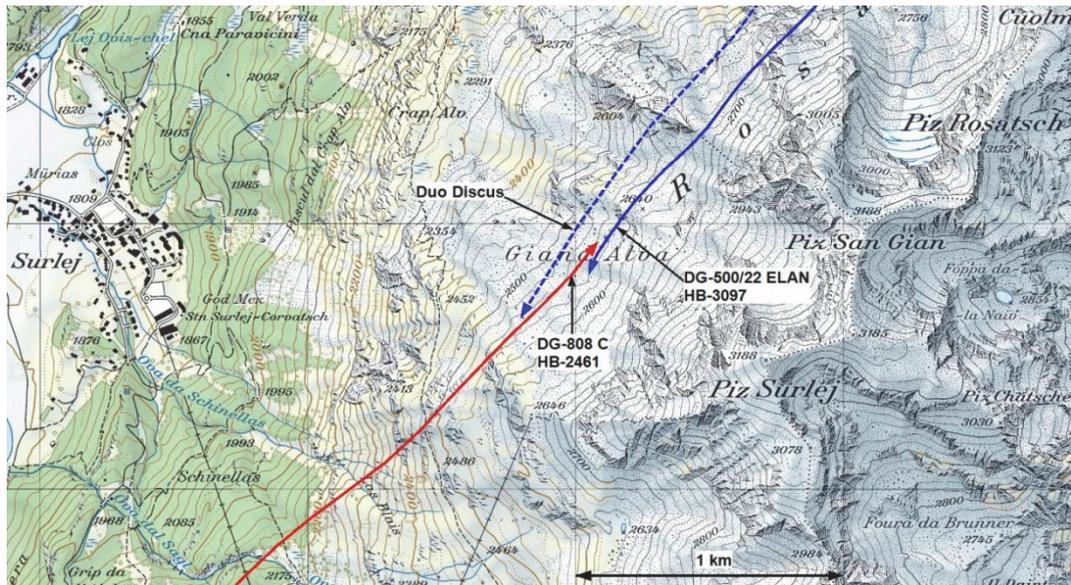
Abbildung 2: Vergrösserter Ausschnitt der Abbildung 1. Die Pfeile zeigen auf die jeweiligen Positionen der Segelflugzeuge um 17:01:31 Uhr.

Aus den Flugwegaufzeichnungen liess sich eine horizontale Distanz von rund 25 m zwischen den Rümpfen der HB-2461 und der HB-3097 bei der Annäherung errechnen, wobei dieser Wert eine Genauigkeit von ungefähr ± 5 m aufweist.

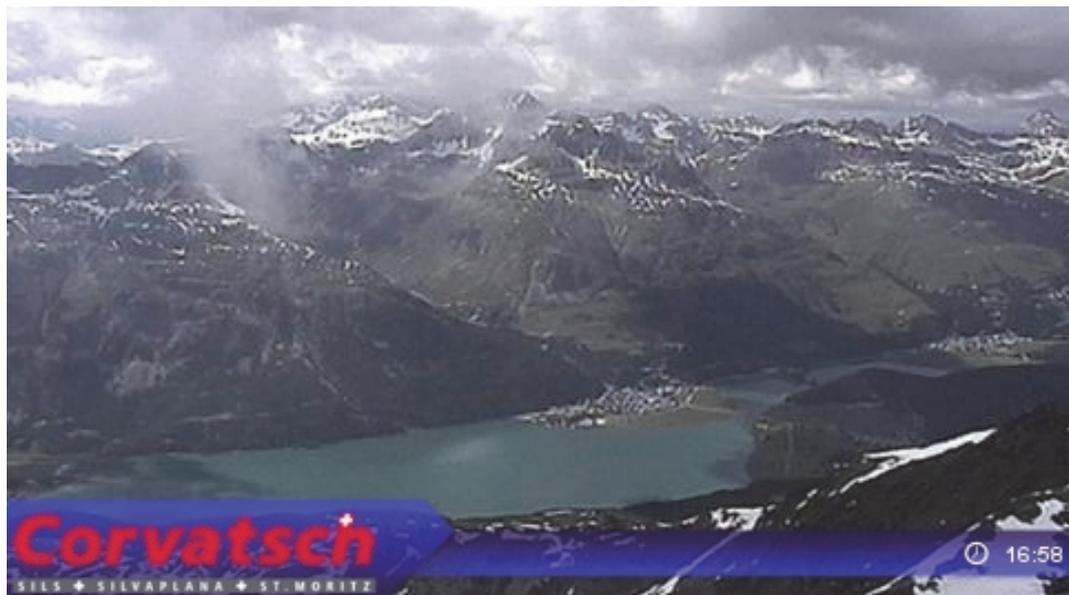
Abbildung 3: Webcam Bergstation der Corvatsch-Bahn (ca. 3300 m/M) in Blickrichtung Silvaplana, 16. Juni 2014 um 16:58 Uhr.

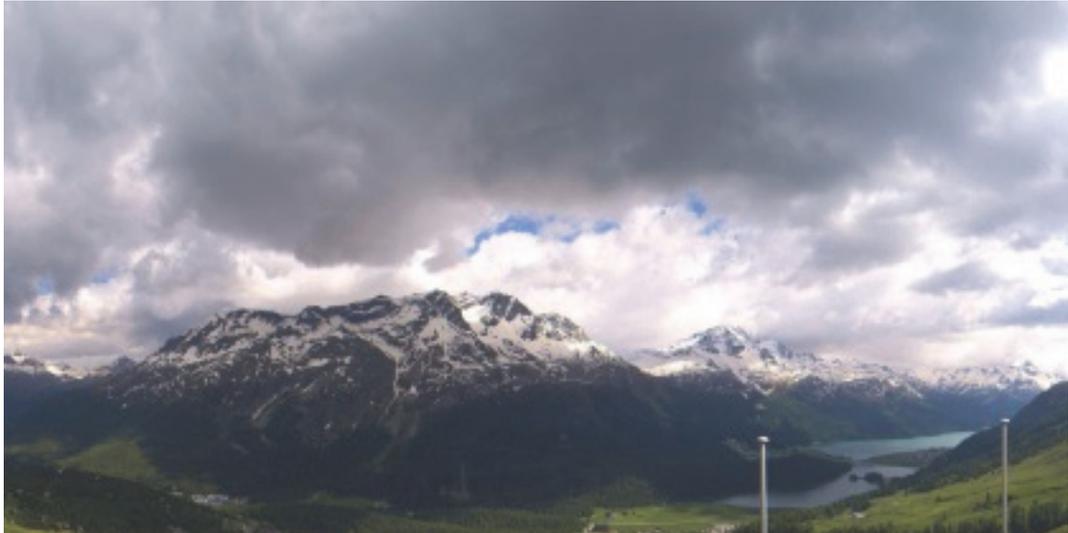
Abbildung 4: Webcam St. Moritz Paradiso in Blickrichtung Silvaplana, 16. Juni 2014 um 17:00 Uhr.

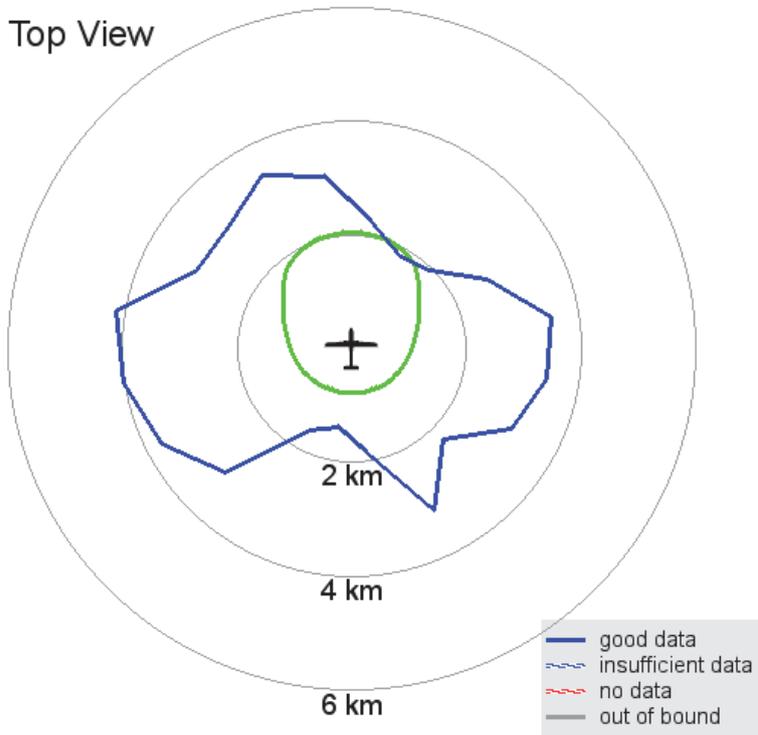
Anlage 1: Reichweitenanalyse des Flarm-Systems der HB-2461 aufgrund von Flugwegdaten vom 7. September 2014

Mit den am 16. Juni 2014 registrierten Flugwegdaten konnte aufgrund der im LX8000 installierten Flarm-Firmware keine Reichweitenanalyse durchgeführt werden. Die Empfangsreichweite (vgl. Anlage 1), die nach einem Upgrade der Firmware bei einem Flug am 7. September 2014 ermittelt wurde, entspricht der vom Hersteller empfohlenen minimalen Reichweite für Fluggeschwindigkeiten bis zu 200 km/h.

Total points: 778
Average distance: 3183m
Maximum distance: 15361m

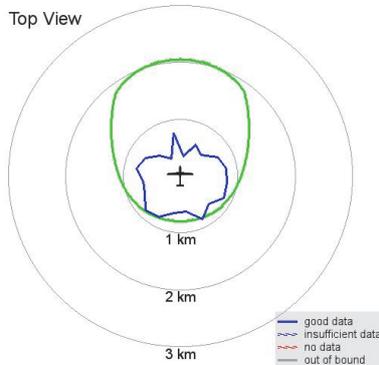
Anlage 2: Reichweitenanalyse des Flarm-Systems der HB-3097 aufgrund von Flugwegdaten vom 22. Juni 2013 (Grafik links) und 16. Juni 2014 (Grafik rechts)

Anlässlich des Breitenförderungskurses auf dem Regionalflugplatz Samedan im Juni 2013 wurde festgestellt, dass die Flarm-Signale der HB-3097 von anderen Segelflugzeugen erst sehr spät, das heisst erst bei geringer Distanz, empfangen wurden. Eine Reichweitenanalyse, die mit Flugwegdaten eines Fluges vom 22. Juni 2013 durchgeführt wurde, zeigte, dass die Empfangsreichweite der HB-3097 ebenfalls eingeschränkt war (vgl. Anlage 2).

Total points: 232
Average distance: 722m
Maximum distance: 2920m

Aufgrund dieser unzureichenden Sende- und Empfangsreichweite wurde das Flarm-Gerät der HB-3097 während der Winterzeit mit einer neuen Dipolantenne, die im Cockpit ganz vorne unter der Kabinenhaube montiert wurde, ausgerüstet. Die erhoffte Verbesserung der Reichweite konnte jedoch bis zum 16. Juni 2014 nicht belegt werden, weil nach Angaben des Fluglehrers aufgrund der zu geringen Anzahl aufgezeichneter Begegnungen mit anderen Luftfahrzeugen bis zu diesem Zeitpunkt keine Reichweitenanalyse hatte durchgeführt werden können.

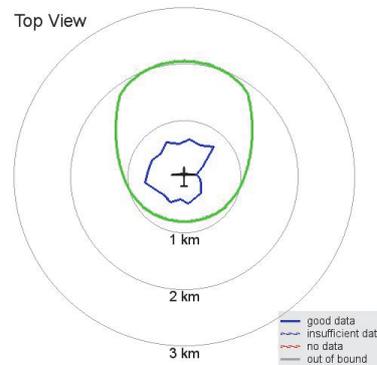
Die Reichweitenanalyse, die mit den Flugwegdaten des Vorfalles vom 16. Juni 2014 erstellt wurde, zeigt gegenüber den Resultaten des Vorjahres keine Verbesserung (vgl. Anlage 2).

Eine Untersuchung des Gerätes durch den Hersteller nach dem schweren Vorfall zeigte, dass sowohl die Sendeleistung als auch die Empfängerempfindlichkeit im Vergleich mit einem Referenzgerät markant reduziert waren.

Die Reichweitenanalyse mit Daten des Vorfalles zeigte, dass die mittlere Empfangsreichweite des Flarm-Systems der HB-3097 im Bereich von rund 500 m lag und somit ungenügend war. Dieser Mangel wurde bereits ein Jahr zuvor durch eine Reichweitenanalyse festgestellt. Gleichzeitig wurde damals durch Beobachtungen anderer Segelflugzeugpiloten festgestellt, dass die Sendereichweite ebenfalls eingeschränkt war. Die Umrüstung des Flarm-Systems auf eine Dipolantenne an einer günstigeren Sende-/Empfangsposition in den Wintermonaten brachte offenbar nicht die erhoffte Verbesserung, was jedoch unentdeckt blieb.

Total points: 207
Average distance: 554m
Maximum distance: 1295m

Das Bundesamt für Zivilluftfahrt (BAZL) sollte sich für die Entwicklung eines technischen Verfahrens einsetzen, mit dem die Funktionstüchtigkeit der in Luftfahrzeugen eingebauten Kollisionswarnsysteme Flarm am Boden überprüft werden kann.

Das Kollisionswarngerät Flarm05 in der HB-3097 wurde nach dem schweren Vorfall durch ein neues Modell ersetzt. Die Segelfluggruppe, welche die HB-3097 betrieb, ersetzte in weiteren Segelflugzeugen sämtliche Kollisionswarngeräte derselben Serie.

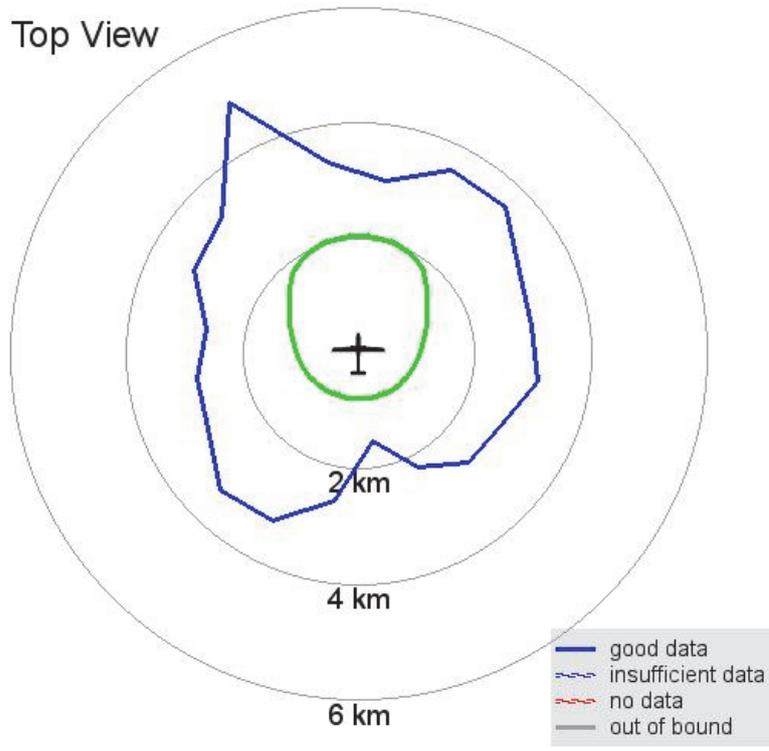
Anlage 3: Reichweitenanalyse des Flarm-Systems der Duo Discus aufgrund der Flugwegdaten vom 16. Juni 2014

Aus der Analyse der Flugwegdaten vom 16. Juni 2014 geht hervor, dass die Empfangsreichweite gut war (vgl. Anlage 3).

```
Total points: 616  
Average distance: 3181m  
Maximum distance: 10970m
```
