# **Rapport final n° 2244**

concernant l'incident grave (Airprox)

survenu le 26 mai 2013

10 NM au nord-nord-ouest du point de cheminement  
MOLUS

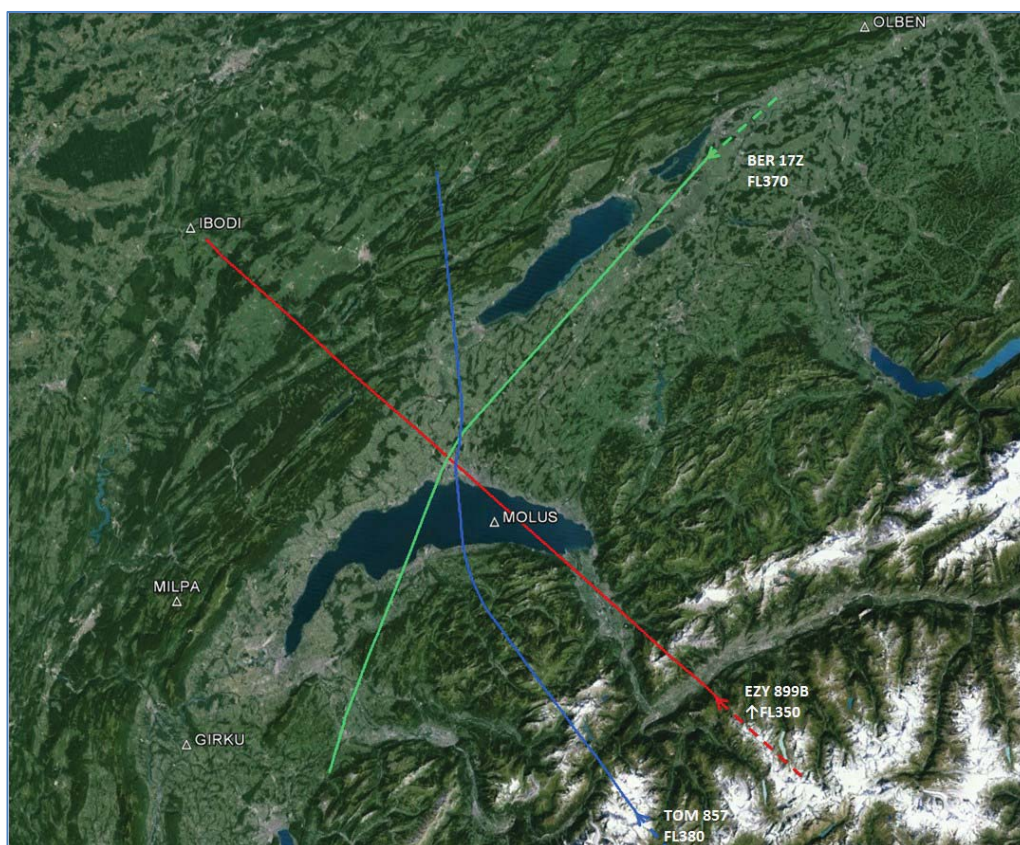
**Figure 1** : trajectoires et positions à 10:40 UTC des vols TOM 857, BER 17Z et EZY 899B

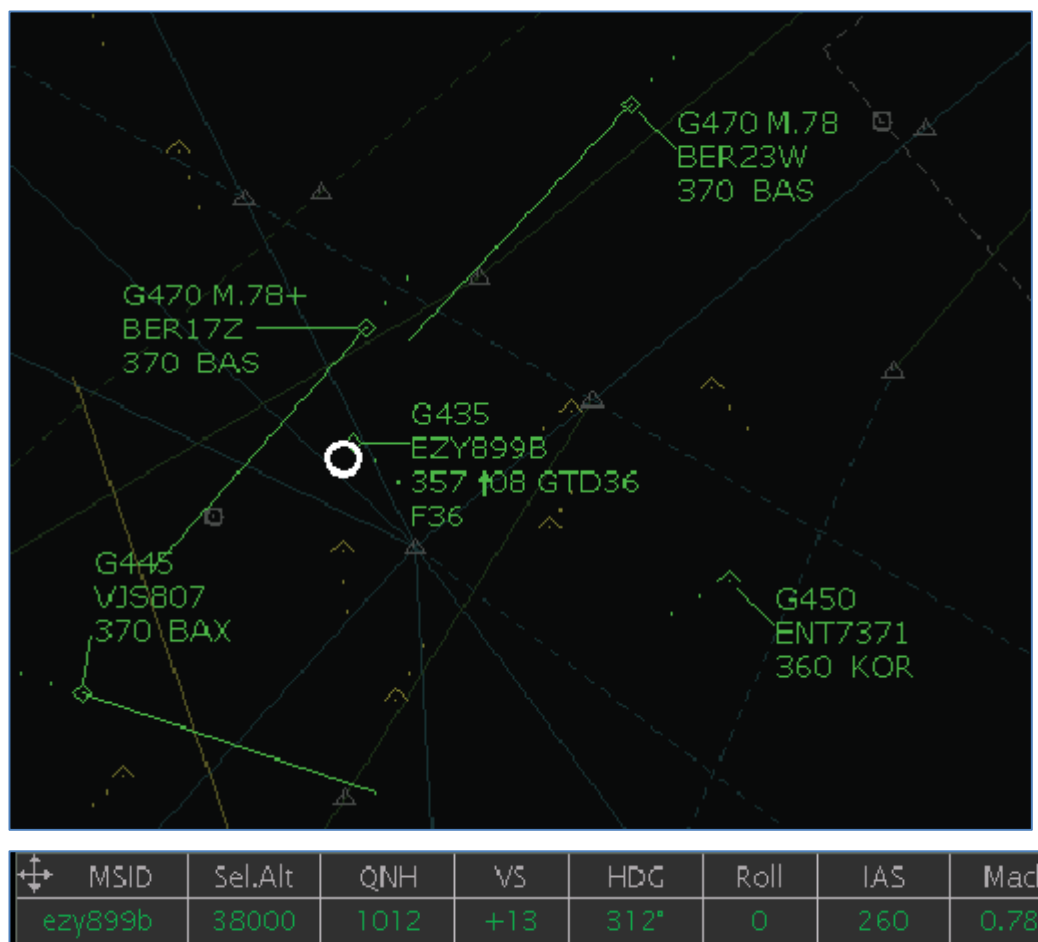
A 10:44:56 UTC, le contrôleur *radar executive* (RE) du secteur L5 effectue une boucle visuelle de contrôle de ses données radar et constate que la valeur affichée dans la fenêtre «Sel.Alt» de l'étiquette d'EZY 899B est «38000». Cette indication signifie que l'équipage de conduite a introduit la consigne de monter au FL 380 dans le système de commandes automatiques de vol.

**Figure 2 :** extrait de l'image radar et de la fenêtre *mode S identification* (MSID) d'EZY 899B au secteur de contrôle L5, à 10:44:56 UTC

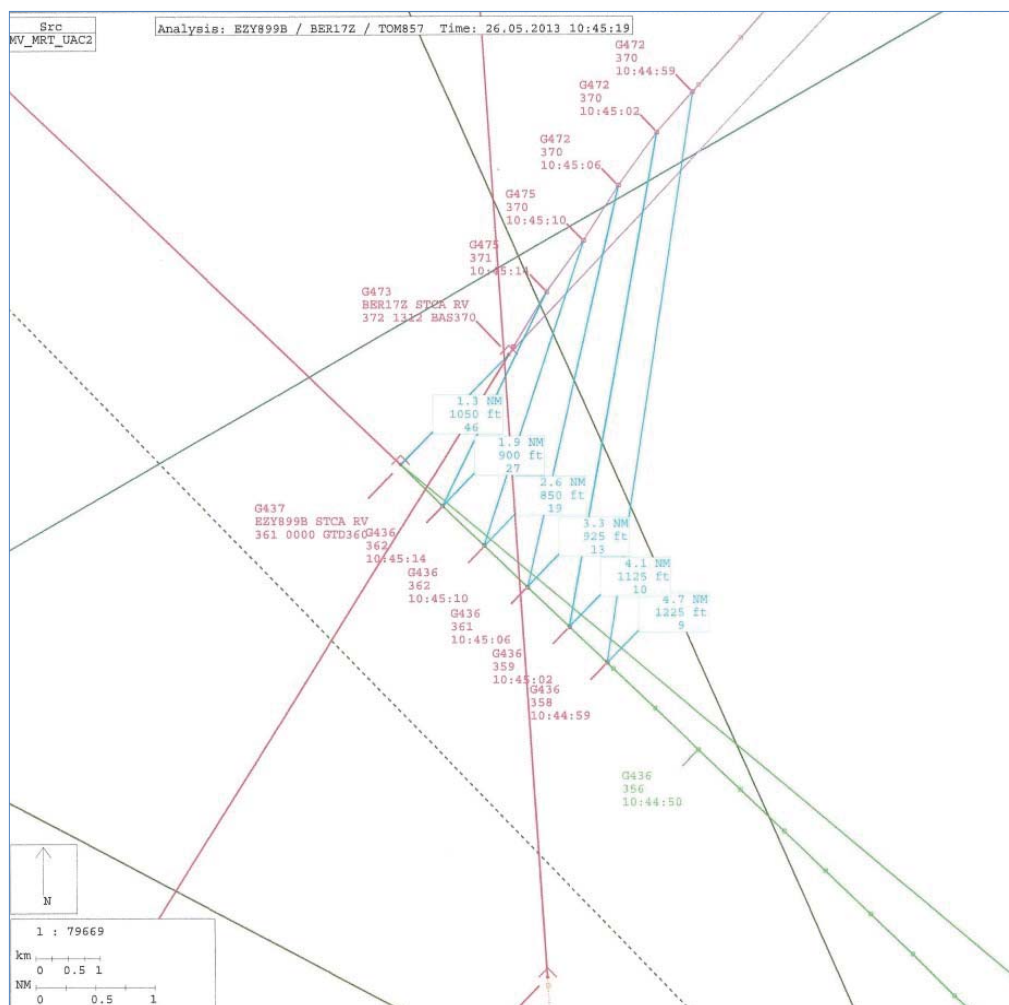
La perte de séparation (simultanément moins de 5 NM et 1000 ft de distance) entre EZY 899B et BER 17Z a eu lieu de 10:45:05 à 10:45:15 UTC. Le rapprochement maximal a eu lieu à 10:45:10 UTC alors que les avions se trouvaient à 2.6 NM et 850 ft l'un de l'autre.

**Figure 3 :** distances verticale et horizontale pendant l'alerte STCA pour EZY 899B et BER 17Z

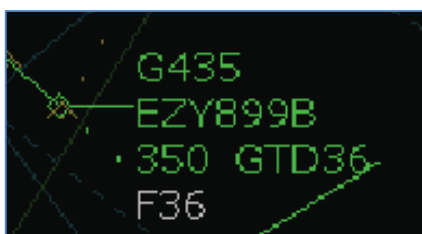
**Figure 8 :** EZY 899B est en contact avec le secteur L5. Il a reçu l'autorisation de monter au FL 360 (F36). La manipulation *close the loop* par le contrôleur RP n'est pas encore effectuée (F36 en blanc). Lorsqu'elle le sera, « F36 » deviendra vert

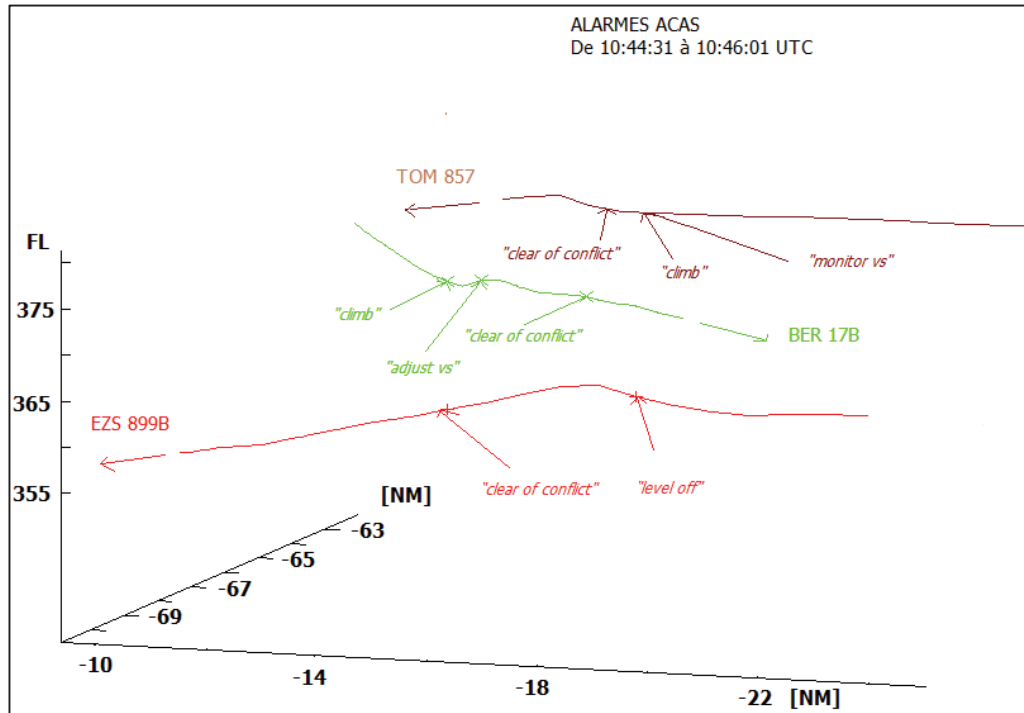
Figure 12 : représentation 3D des trajectoires avec alarmes ACAS

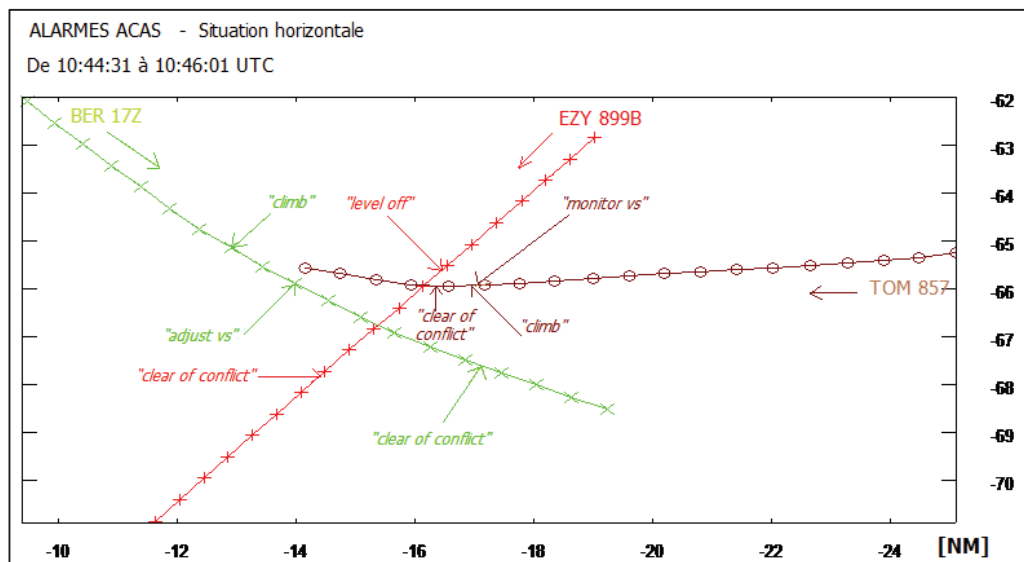
Figure 13 : projection des trajectoires sur le plan horizontal avec alarmes ACAS

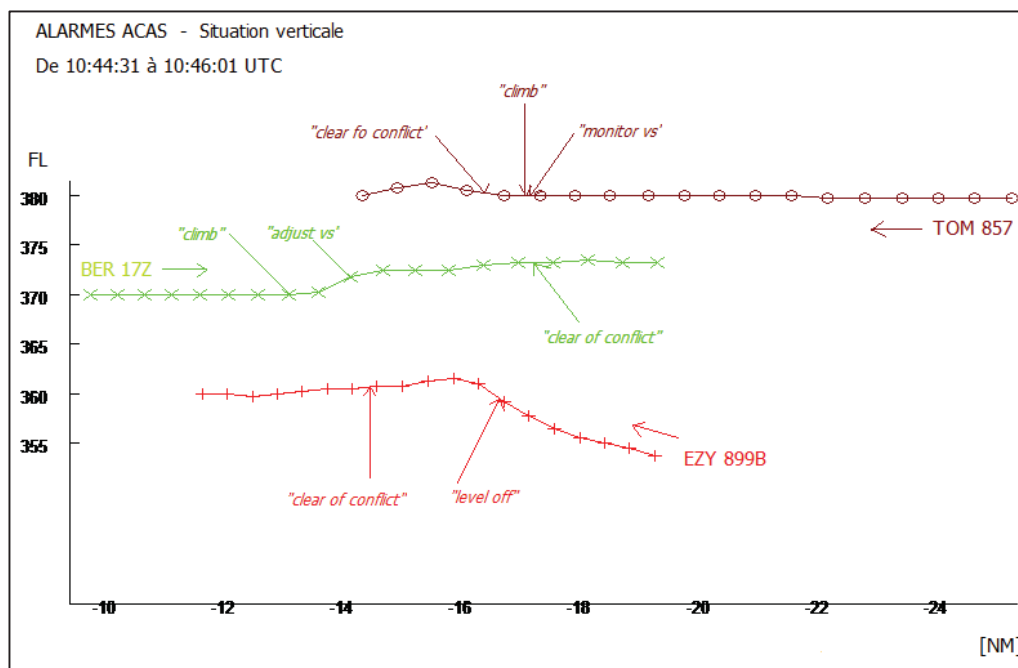
**Figure 14** : projection des trajectoires sur le plan vertical avec alarmes ACAS

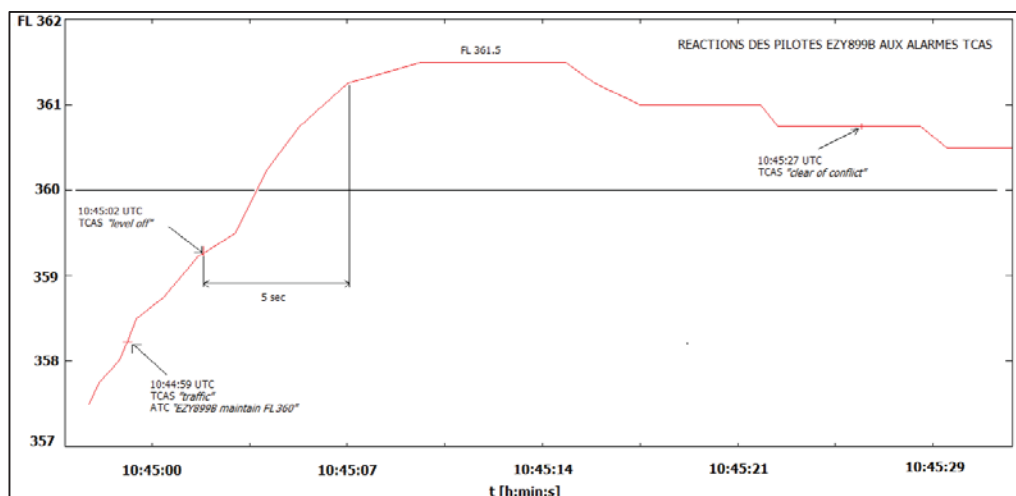
A 10:44:59 UTC, le contrôleur RE du secteur L5 a ordonné à l'équipage de conduite d'EZY 899B de maintenir FL 360. Au même moment, l'avis de circulation émis par le système anticollision embarqué a signalé que l'intrus BER 17Z constituait une menace possible. L'avis de résolution « *level off* » a eu lieu trois secondes plus tard, également pendant le message radiotéléphonique. Cette simultanéité a constitué un élément perturbateur quant à la réaction de l'équipage de conduite aux alarmes. Néanmoins et malgré un préavis de circulation court, cette dernière a été conforme au modèle de pilote type de la logique anticollision puisque la manœuvre d'évitement proposée a été initiée cinq secondes après l'avis de résolution correctif. La trajectoire de l'avion montre ensuite une réduction constante du taux de montée passant de 2200 ft/min à environ -300 ft/min, conformément aux indications TCAS signalées sur l'indicateur

de vitesse verticale. L'avion ne s'est écarté que de 150 ft du niveau de vol FL 360.

**Figure 15** : niveau de vol d'EZY 899B en fonction du temps: réaction des pilotes aux alarmes TCAS

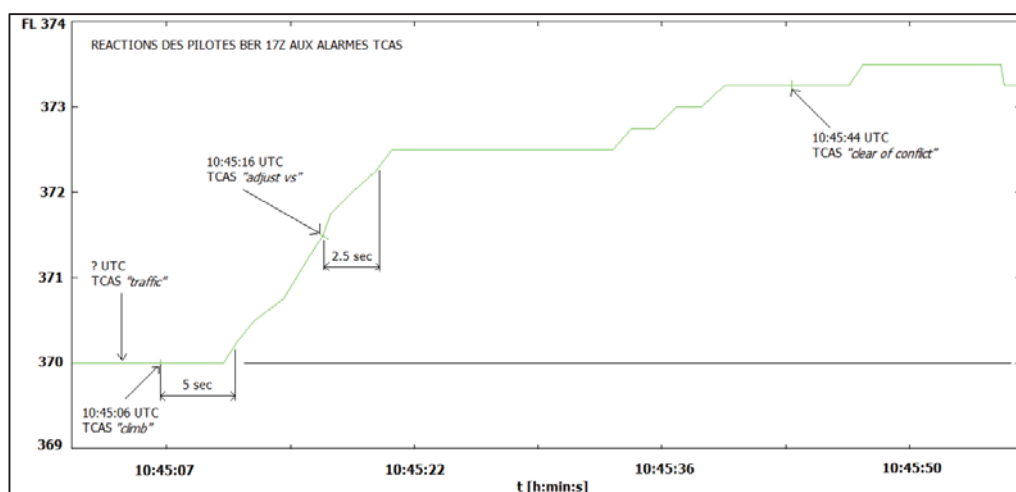
Pendant le délai de réaction des pilotes d'EZY 899B à l'alarme « *level off* », l'avion était sur sa trajectoire de montée au taux d'environ 2200 ft/min, ce qui a contribué à déclencher à bord de BER 17Z un avis de circulation suivi immédiatement de l'avis de résolution « *climb* ». Son équipage de conduite a réagi dans un délai de cinq secondes et a adopté la vitesse verticale de montée requise par le TCAS. Cette manœuvre d'évitement a positionné l'avion dans une situation conflictuelle avec TOM 857, provoquant l'émission de l'avis de résolution « *adjust vertical speed* » dirigé cette fois vers le bas. Les pilotes de BER 17Z ont réagi correctement à cette inversion de sens, puisqu'après deux secondes et demie le taux de montée a été réduit graduellement vers 0 ft/min. Ces manœuvres TCAS doivent être effectuées en pilotage manuel car sur les types d'avion impliqués dans l'incident grave, le système de commandes automatiques de vol n'est pas conçu pour réagir assez rapidement. Les écarts minimes de trajectoire constatés juste avant la fin du conflit « *clear of conflict* » sont dus à la difficulté de maintenir avec précision des paramètres de vol à des altitudes et vitesses élevées.

**Figure 16** : niveau de vol de BER 17Z en fonction du temps : réactions des pilotes aux alarmes TCAS

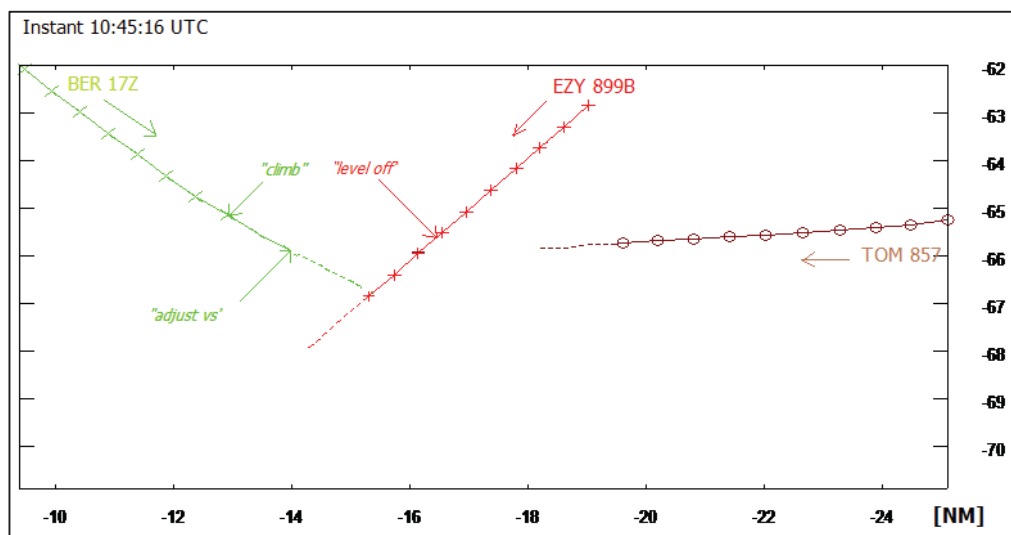
En ce qui concerne les alarmes TCAS, l'ASR rempli par les pilotes de BER 17Z ne fait état que de l'avis de résolution « *climb* » déclenché par un intrus situé de manière relative à 9 heures, à une distance de 4 NM et 700 ft plus bas. Il est peu probable que l'équipage de conduite ait réalisé qu'un deuxième intrus, TOM 857, soit intervenu dans la géométrie de rencontre qui a déclenché l'avis de résolution « *adjust vertical speed* ». Cette alarme a certainement été interprétée comme l'atténuation de la première consigne « *climb* » dont l'intrus (EZY 899B) était situé à ce moment à midi sur les ND de BER 17Z. Ce dernier, en éloignement vers l'arrière droite, est resté encore symbolisé en tant que tel pendant onze secondes, détournant l'attention des pilotes du nouvel intrus TOM 857, situé à gauche sur l'écran de navigation.

Figure 17: 10:45:16 UTC: intrus EZY 899B et TOM 857 pour BER 17Z

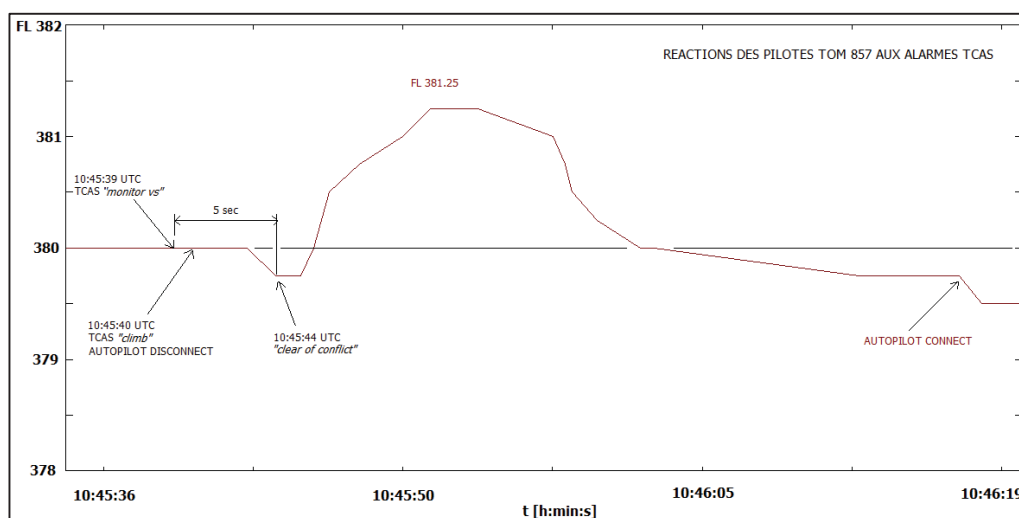
A bord de TOM 857, la succession de ces deux alarmes et de l'annonce de fin de conflit n'a duré que cinq secondes, c'est-à-dire l'équivalent du délai de réaction du modèle de pilote type utilisé dans l'évaluation de la performance de la logique anticollision. Les pilotes ont réagi cinq secondes après l'apparition du premier avis, au moment même de l'annonce de fin de conflit. Alors qu'elle n'avait donc plus lieu d'être, la réaction a consisté en un écart d'une centaine de pieds vers le haut, avec une accentuation du virage à droite ordonnée quelques secondes plus tôt par le contrôleur aérien. Elle répond à la dernière consigne de manœuvre verticale d'évitement « *climb* » apparue sur les PFD et peut être expliquée par l'effet du stress occasionné chez les pilotes par les alarmes TCAS.

Le temps de réaction des pilotes a été conforme à celui prévu par la logique anticollision et l'écart de trajectoire fût minime.

**Figure 19** : niveau de vol de TOM 857 en fonction du temps: réaction des pilotes aux alarmes TCAS
