Schlussbericht Nr. 2245 der Schweizerischen Sicherheitsuntersuchungsstelle SUST

über den Unfall des Flugzeuges
Bombardier DHC-8-402, 9A-CQC,

betrieben durch Croatia Airlines unter
Flugplankennzeichen CTN 464,

vom 27. September 2013

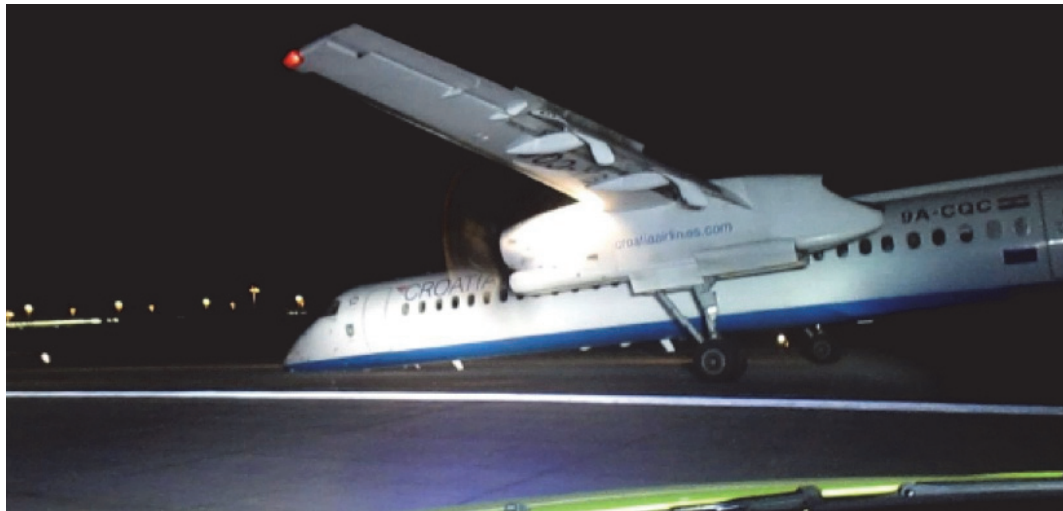
Abbildung 1: Das Flugzeug unmittelbar nach dem Stillstand, fotografiert aus dem Einsatzleitfahrzeug der Feuerwehr. Die Propeller drehen noch.

Auf einer Länge von 540 m rutschte das Flugzeug auf dem Bug liegend mit einer leichten Rechtsdrift über die Piste. Dabei konnte Funkenflug beobachtet werden. Verschiedene kleinere Teile im Bereich des Bugfahrwerks, des Bugfahrwerkschachts und des vorderen unteren Rumpfbereichs wurden abgerissen. Leicht rechts der Mittellinie der Piste 14 kam das Flugzeug schliesslich zum Stillstand (vgl. Abbildungen 1 und 5).

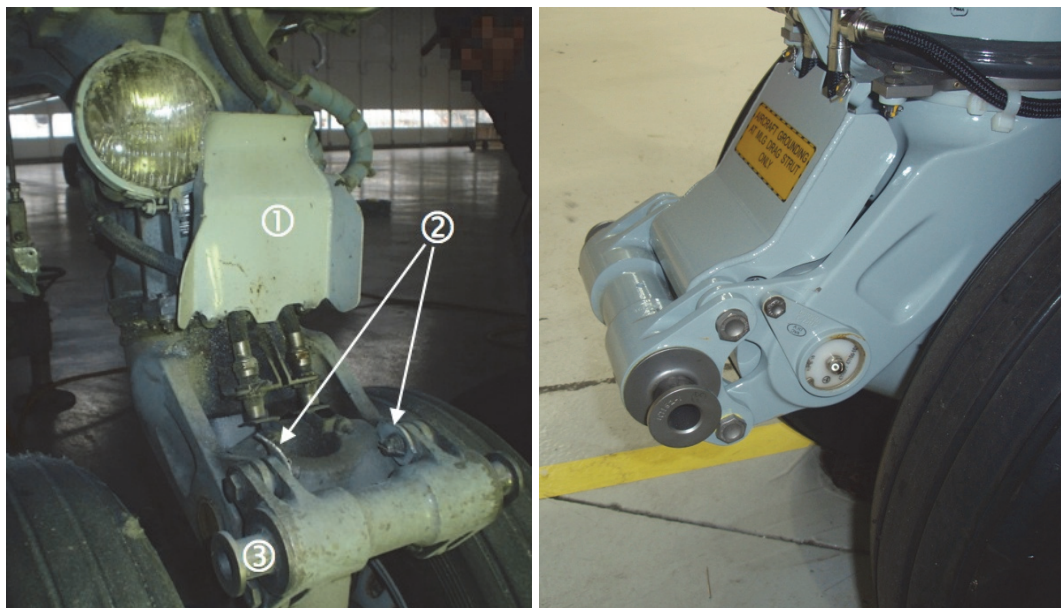
Es wurde festgestellt, dass das Abdeckblech, das die zwei Sensoren schützt, die feststellen, ob das Fahrwerk belastet ist (*weight on wheels – WOW*), an der unteren linken und rechten Haltevorrichtung (*lower lugs*) gebrochen war. Dieses Abdeckblech, im Englischen *weight on wheels (WOW) proximity switch cover plate* genannt, wird im Folgenden als *WOW cover plate* bezeichnet. Die *WOW cover plate* wurde um die oberen Befestigungspunkte nach oben gebogen vorgefunden (vgl. Abbildung 6). Fotos, die noch an der Unfallstelle aufgenommen wurden, zeigen, dass die *WOW cover plate* im Mechanismus des Bugfahrwerks eingeklemmt war (vgl. Abbildungen 7 und 8). Es zeigte sich, dass sie sich zwischen Knickstrebe (*drag strut*) und Federbein (*shock strut assembly*) resp. dem am Federbein befestigten Rollscheinwerfer befunden hatte.

Abbildung 6: Links: *WOW cover plate*, wie sie nach dem Ausfahren des Bugfahrwerks vorgefunden wurde.
 Rechts: *WOW cover plate* im Normalzustand.
 1: *WOW cover plate*
 2: *lower lugs* (abgebrochen)
 3: *tow fitting assembly*

Eine detaillierte metallurgische Analyse der Bruchflächen der beiden gebrochenen unteren Haltevorrichtungen (*lower lugs*) wurde durch die Eidgenössische Materialprüfungs- und Forschungsanstalt (EMPA) durchgeführt und führte zu folgenden Ergebnissen:

- *„Der Grossteil der Bruchflächen wurde durch sekundäre, mechanische Einwirkung zerstört. In den zerstörten Bereichen sind keine fraktographischen Bruchmerkmale mehr zu erkennen. Eine aussagekräftige Beschreibung der Bruchfläche ist somit nicht mehr möglich.“*

- *Kleine, unbeschädigte Bereiche der Bruchflächen an beiden Laschen [lower lugs] zeigen frei erstarrte Oberfläche (charakteristische Oberflächenstruktur welche entsteht, wenn flüssiges Metall erstarrt).*

- *An der rechten Lasche konnte ein kleiner Bereich mit Scherwaben festgestellt werden. Scherwaben sind charakteristisch für einen duktilen Gewaltbruch unter Scherbelastung.*

- *Frei erstarrte Oberfläche in der Bruchfläche durch ein Schweissgut ist ein klares Indiz für Schweissfehler wie Porosität und/oder Heissrisse.*
- *Ein feiner, zweiter (Neben-) Riss wurde unterhalb der Bruchfläche der linken Lasche beobachtet.*

- *Dieser Nebenriss wurde mechanisch geöffnet, fraktographisch untersucht und mit dem Hauptriss verglichen. Die freigelegte Bruchfläche zeigt eine Mischung aus frei erstarrter Oberfläche, Ermüdungsriss und Labor-Gewaltbruch (letzterer entstand beim Aufbrechen im Labor).“*

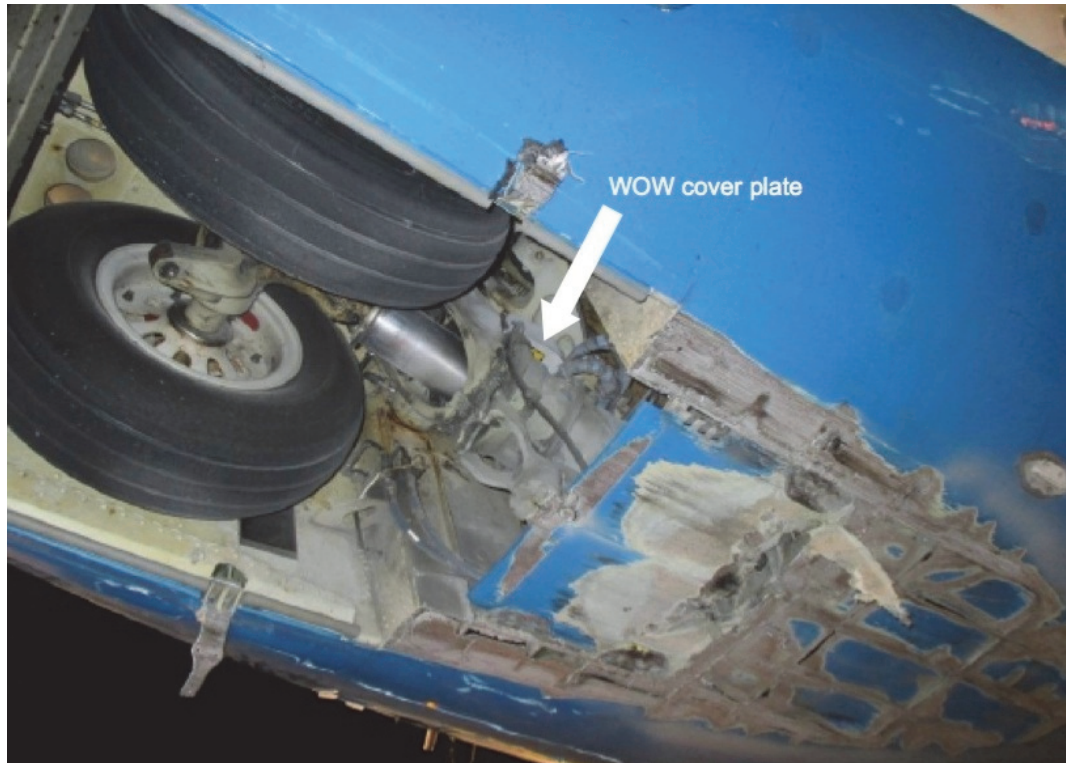
Abbildung 7: Die im Mechanismus des Bugfahrwerks eingeklemmte *WOW cover plate*. Diese Aufnahme wurde noch auf der Unfallstelle aufgenommen.

Im vorliegenden Fall brachen zuerst die unteren Haltevorrichtungen. Dies kann mit den von der EMPA festgestellten Mängeln an den Schweissnähten im Bereich der unteren Haltevorrichtungen erklärt werden. Dieser Bruch muss vor dem Einfahren des Fahrwerks in Zagreb erfolgt sein. Anschliessend wurde die *WOW cover plate* wahrscheinlich durch den Fahrtwind nach oben gebogen und während des Einfahrens im Bugfahrwerkmechanismus eingeklemmt.

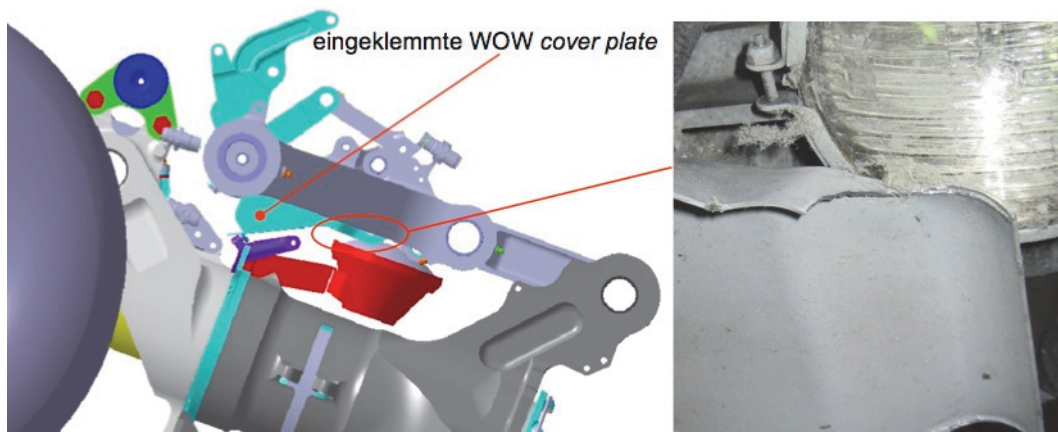
Abbildung 8: Links: Die im Mechanismus des Bugfahrwerks eingeklemmte *WOW cover plate* (Simulationsbild des Fahrwerkherstellers).
Rechts: Sicht auf die nach oben gebogene *WOW cover plate* und den Rollscheiwerfer.

Nachdem die beschädigte *WOW cover plate* entfernt worden war, konnte das Bugfahrwerk mittels des normalen und des alternativen Ausfahrverfahrens problemlos mehrmals ein- und ausgefahren werden. Die nötige Zugkraft für das Ausfahren des Fahrwerks mittels des *alternate release handle* betrug, nach dem Entfernen der beschädigten *WOW cover plate*, 334 Newton (entsprechend 34 kg oder 75 lb).

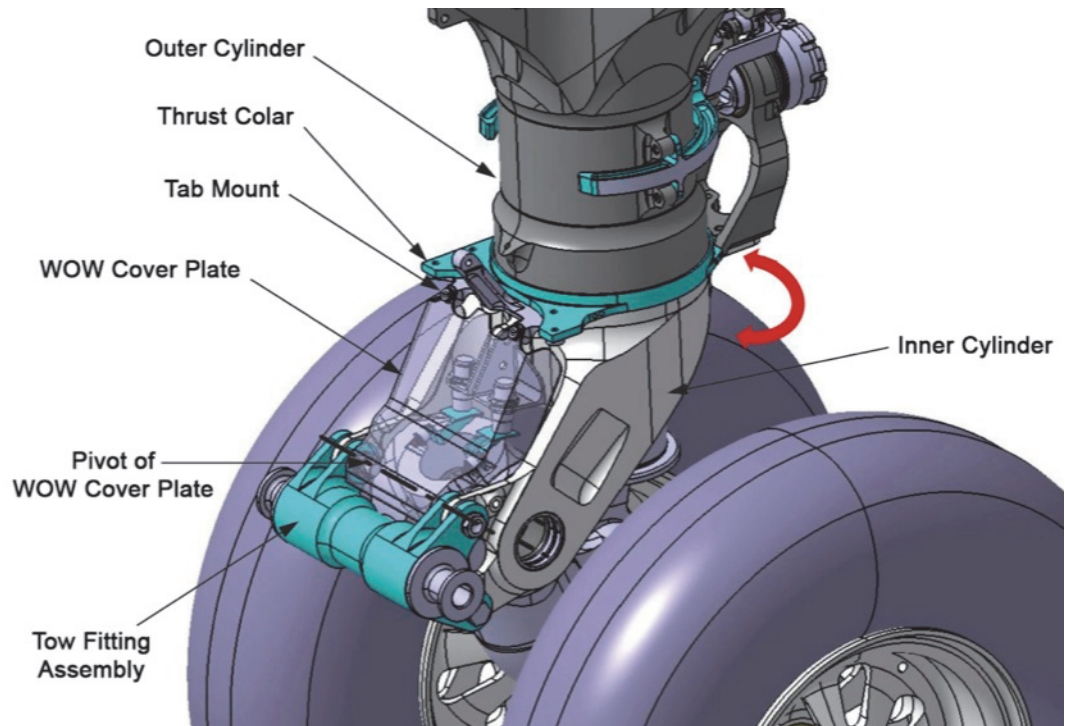
In der Untersuchung wurde nachgewiesen, dass bei Betätigen der Bugradsteuerung der *thrust collar*, der eigentlich ohne Spiel mit dem inneren Zylinder mitgeführt werden sollte, aufgrund von Reibung zum äusseren Zylinder sowie aufgrund von Auslegung und Fertigungstoleranzen der Bauteile eine Verdrehung (*residual rotation*) von bis zu rund 3° gegenüber dem inneren Zylinder aufweisen kann. Diese Verdrehung führt aufgrund der Art der Befestigung zu einer lateralen Krafteinwirkung auf die *WOW cover plate*.

Obwohl die *WOW cover plate* per Design an den unteren Haltevorrichtungen nicht vollständig fest mit dem inneren Zylinder verbunden ist und eine gewisse laterale Freiheit aufweist, reicht das vorhandene Spiel nicht aus, um die Verdrehung vollständig aufzufangen. Die *WOW cover plate* kann daher mit in unmittelbarer Nähe liegenden Teilen des Fahrwerks in Berührung kommen. Dies führt zu mechanischen Belastungen im Bereich der unteren und oberen Haltevorrichtungen der *WOW cover plate*.

Abbildung 9: Befestigung der WOW cover plate.
(Abbildung des Herstellers, adaptiert durch die SUST)

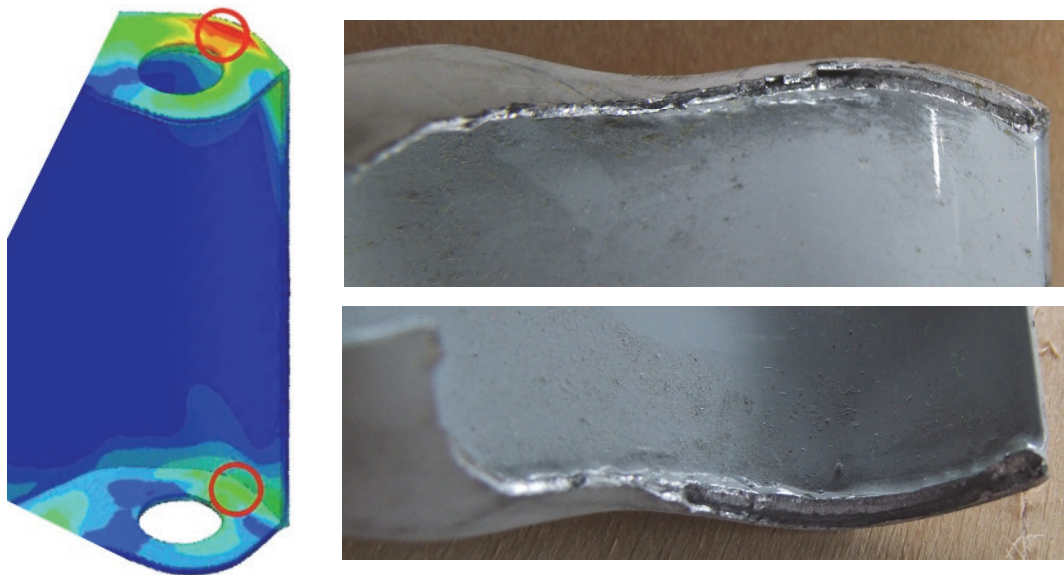
Mittels einer Computersimulation konnte in der Untersuchung nachgewiesen werden, dass die Belastungen an den oberen Haltevorrichtungen in der Regel grösser sind als diejenigen an den unteren. Auch lagen die so ermittelten Belastungskonzentrationen dort, wo die WOW cover plates im Betrieb tatsächlich brachen. Bei den unteren Haltevorrichtungen lagen diese im Bereich des Übergangs von den seitlichen Laschen zur Oberseite, also im Bereich der Schweissnähte (vgl. Abbildung 10).

Abbildung 10: Links: Blick von unten an die WOW cover plate in einer Simulation. Die roten Kreise zeigen die simulierte Belastungskonzentrationen im Bereich der unteren Haltevorrichtungen (Abbildung des Herstellers, adaptiert durch die SUST). Rechts: WOW cover plate der 9A-CQC nach dem Unfall. Die beiden unteren Haltevorrichtungen sind an den Schweißnähten gebrochen.
