Schlussbericht Nr. 2246 der Schweizerischen Sicherheitsuntersuchungsstelle SUST

über den schweren Vorfall des Flugzeuges Airbus A320-214, HB-IOR,

betrieben durch Belair Airlines unter Flugnummer AB7785,

vom 1. Oktober 2013

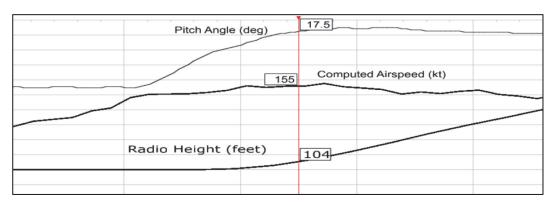
Die Entscheidungsgeschwindigkeit von 140 Knoten wurde 700 m vor dem Pistenende, querab von Rollwegabzweigung *Delta*, erreicht. Querab von Rollwegabzweigung *Charlie*, 350 m vor dem Pistenende, hob das Flugzeug ab. Über dem Pistenende registrierte der Radarhöhenmesser eine Flughöhe von 104 ft (vgl. Abbildung 1).

Abbildung 1: Anstellwinkel (*pitch angle*), Fluggeschwindigkeit (*computed airspeed*) und Höhe über Grund (*radio height*) zum Zeitpunkt des rot markierten Überfluges des Pistenendes.

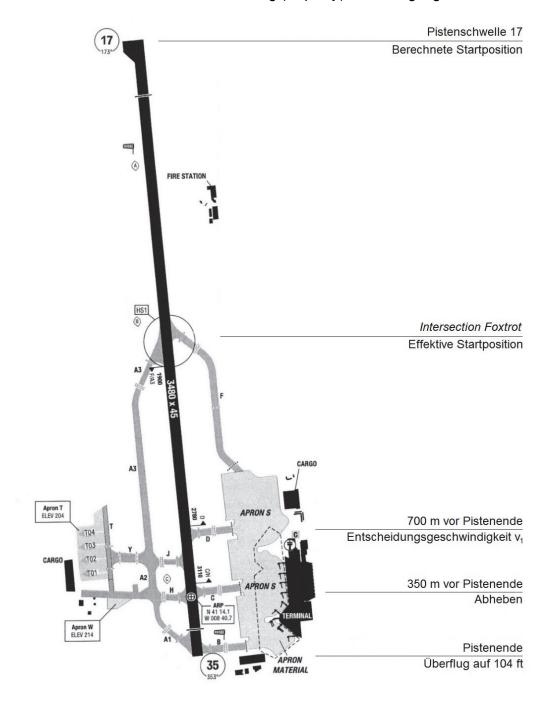
Für Starts von der Piste 17 ab der *intersection Foxtrot* steht eine Pistenlänge von 1900 m zur Verfügung. Die hinter dem Pistenende befindliche Fläche steht im Falle eines Startabbruchs nicht als Bremsweg (*stopway*) zur Verfügung.

Abbildung 3: Piste und Rollwege des Flughafens Porto und Startverlauf der HB-IOR
