Schlussbericht Nr. 2247 der Schweizerischen Sicherheitsuntersuchungsstelle SUST

über den Unfall des Segelflugzeuges
DG-1000S, HB-3410,

vom 3. August 2013

in der Nähe des Flugfeldes Kägiswil,
Sarnen/OW

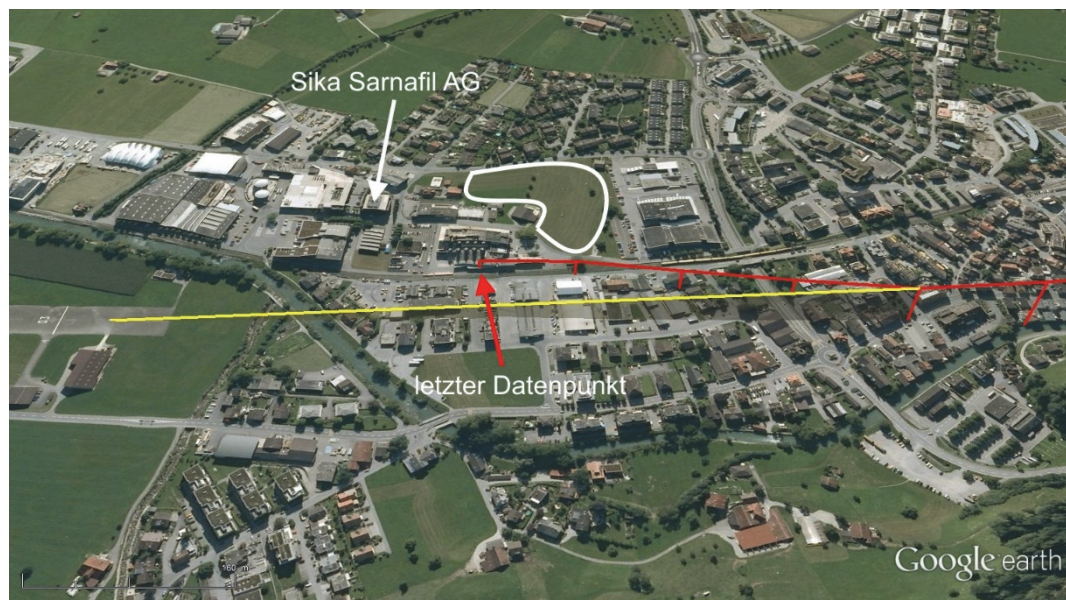
Der Fluglehrer übernahm umgehend die Kontrolle über die HB-3410. Nach eigenen Angaben verwarf er aufgrund von Bäumen die Möglichkeit, auf einem „Feld vor Sarnafil“ zu landen, und versuchte stattdessen, das Flugplatzgelände zu erreichen. Der letzte Datenpunkt wurde um 12:44:13 Uhr aufgezeichnet. Die dazugehörige Höhe betrug 484 m/M und die Geschwindigkeit über Grund lag bei rund 90 km/h (vgl. Abbildung 1).

Abbildung 1: Endanflug gemäss FLARM-Aufzeichnung (rot) mit dem weiss umrandeten Feld vor dem Industriegebäude der Sika Sarnafil AG und hypothetischer, direkter Endanflug auf die Piste 03 ab 12:43:57 Uhr (gelb), eingezeichnet in Google Earth.

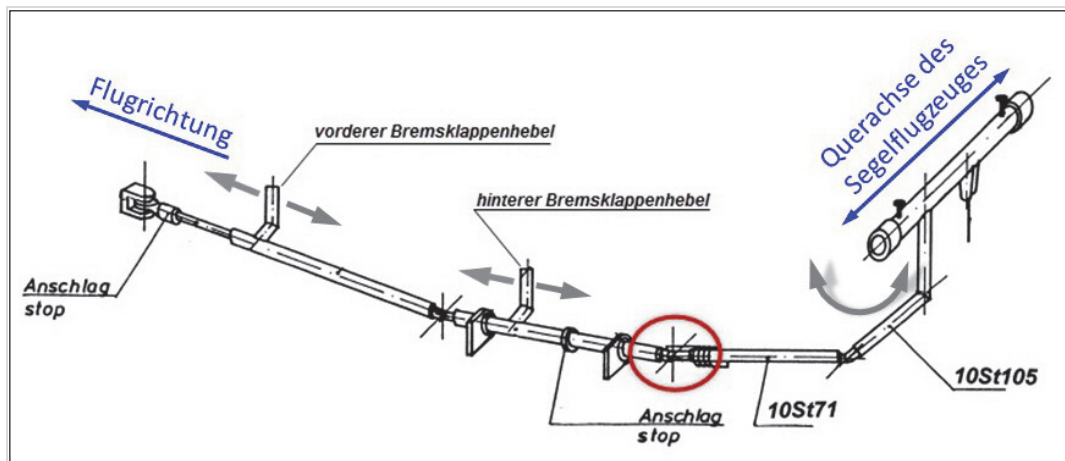
Zwischen der Lenkstange 10St71 und dem Gelenkstangenkopf befindet sich eine frei drehbare M6-Schraubverbindung (vgl. roten Kreis in Abbildung 2). Die Radbremse ist an die Bremsklappenantriebswelle 10St105 angeschlossen.

Abbildung 2: Darstellung aus dem Wartungshandbuch (Ausgabe Nov. 2001) der Bremsklappensteuerung innerhalb des Rumpfes der DG-1000S mit einer M6-Schraubverbindung zwischen Lenkstange 10St71 und Gelenkstangenkopf (roter Kreis), angepasst durch die SUST.

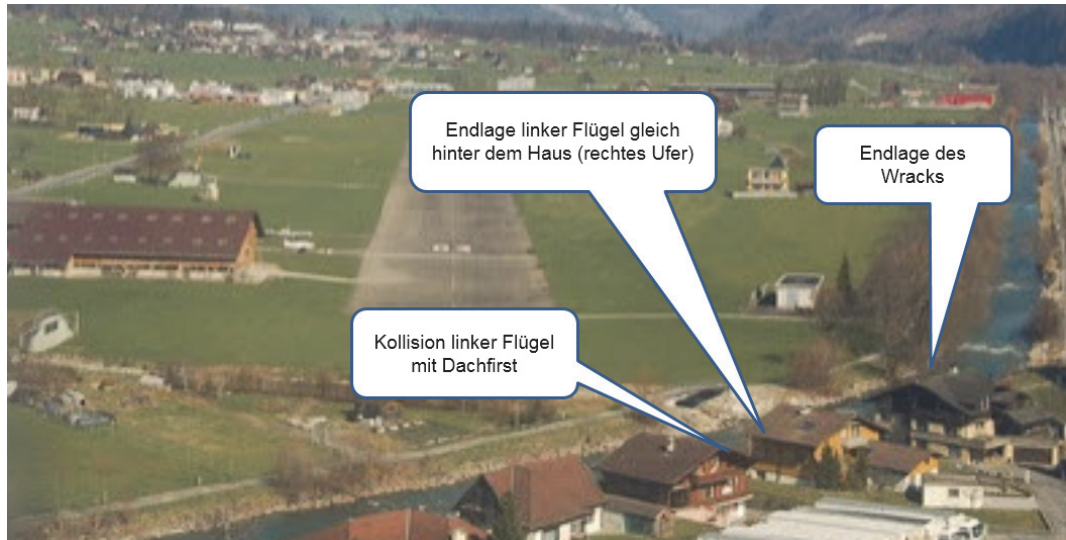
Die erste Kollision erfolgte mit dem linken Flügel am Dachfirst eines Hauses mit den Koordinaten 661 817 / 194 903. Dieses steht im Anflugsektor der Piste 03, rund 270 m südsüdwestlich von der versetzten Pistenschwelle (vgl. Abbildung 4).

Abbildung 3: Häuser im Anflugsektor auf die Piste 03 von Kägiswil (LSPG), mit denen die HB-3410 kollidierte.

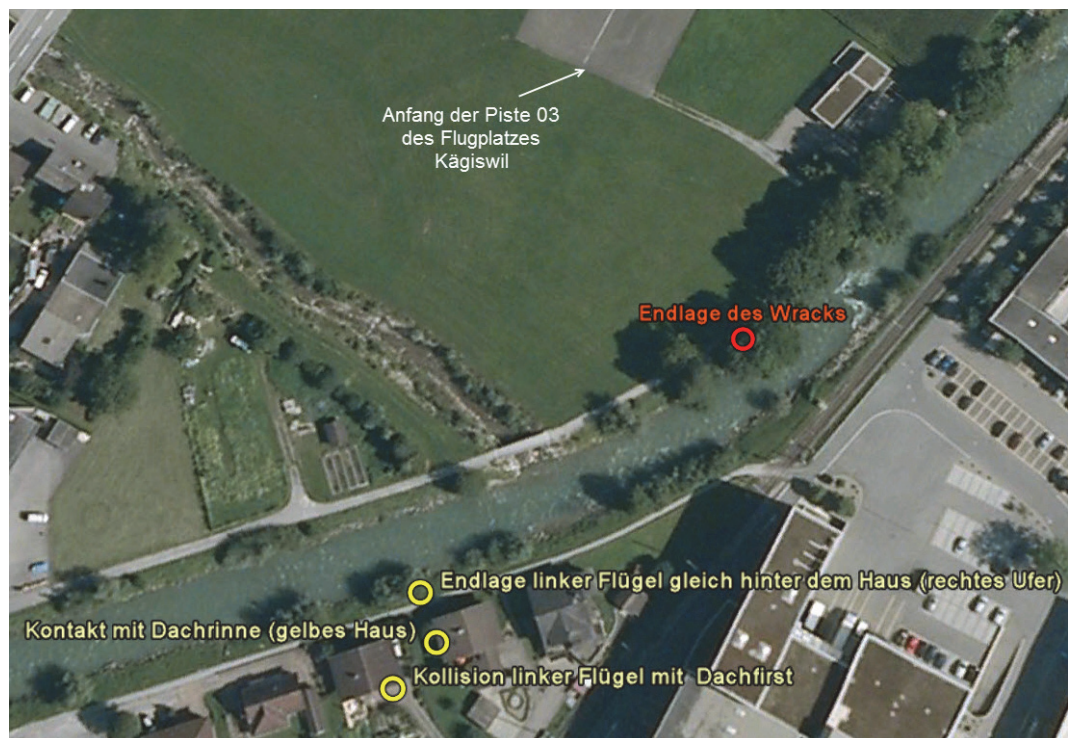
Abbildung 4: Darstellung der ersten Aufschlagstelle sowie der Endlage des linken Flügels und des Hauptwracks der HB-3410 in Google Earth.

Aufgrund der ersten Kollision wurde der linke Flügel vom Rumpf getrennt und blieb am südlichen Ufer, halb im Wasser, hinter dem dunkelbraunen Haus liegen. Das Hauptwrack wurde von der Strömung noch etwas mitgeschwemmt und blieb am nördlichen Ufer unter den Bäumen hängen (Koordinaten 661 905 / 195 000).

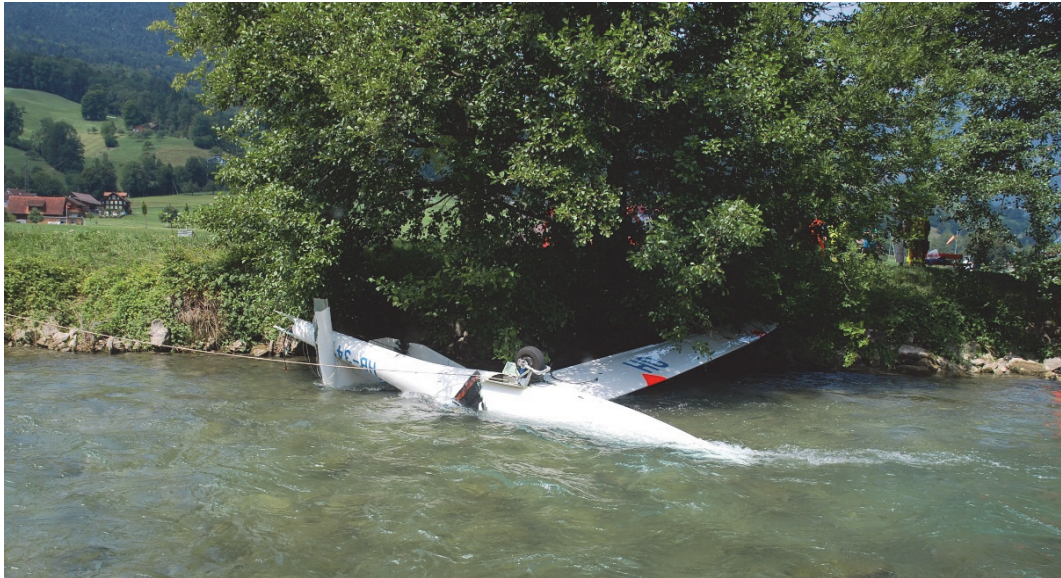
Abbildung 5: Endlage des Hauptwracks der HB-3410 am nördlichen Ufer der Sarner Aa.

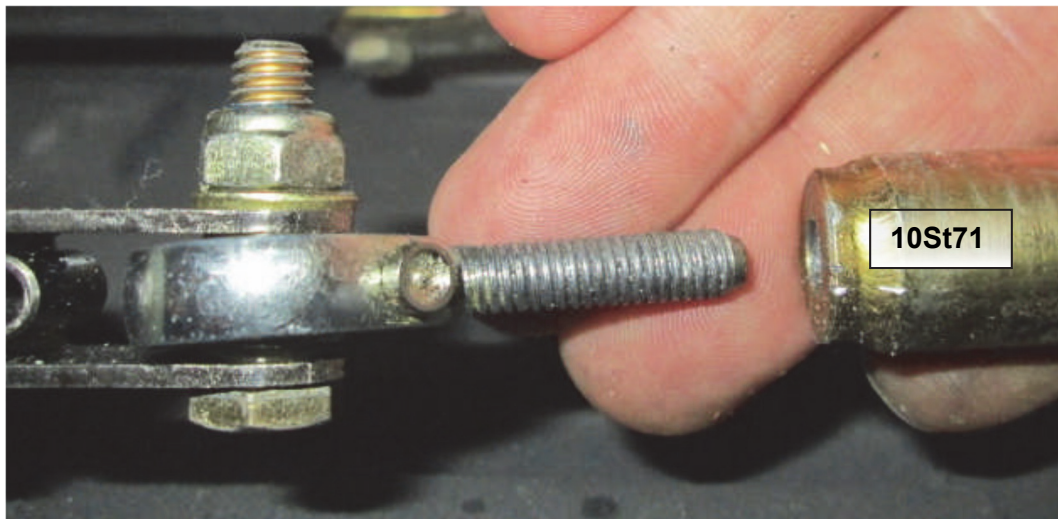
Nach der Bergung des Wracks wurde festgestellt, dass die M6-Schraubverbindung am Gelenkstangenkopf von der Lenkstange 10St71 ausgerissen war.

Abbildung 6: M6-Schraubverbindung: herausgerissener Gelenkstangenkopf mit Rechtsgewinde.

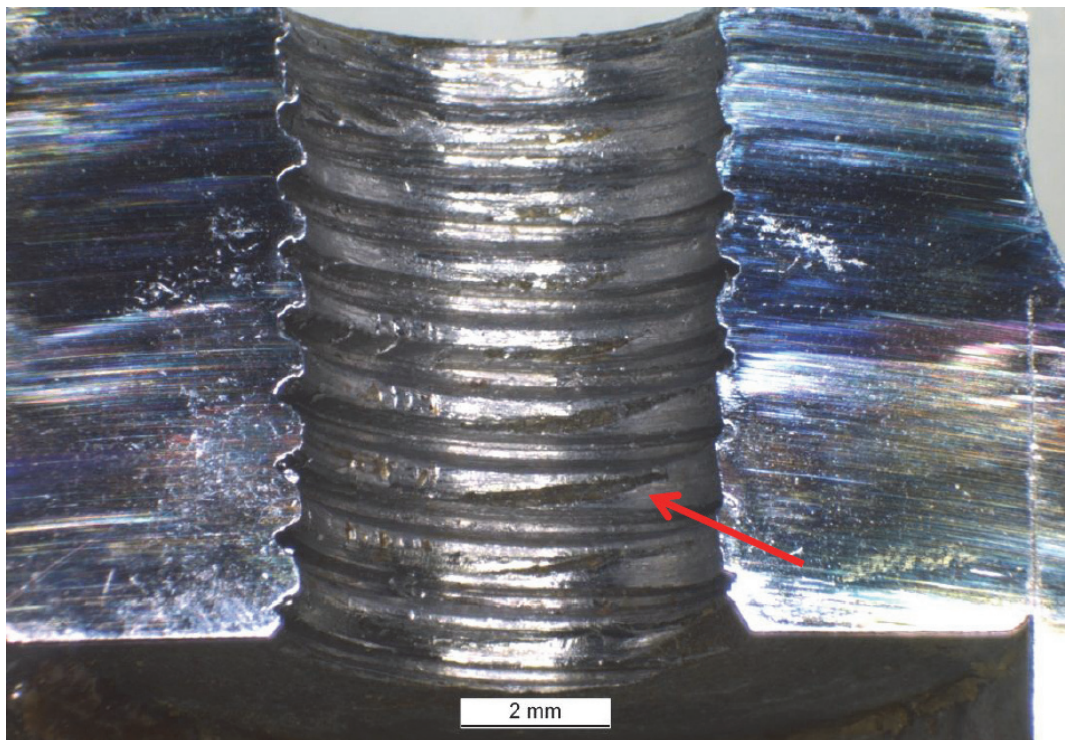
Abbildung 8: Aufnahme der Mutter nach dem Reinigen mit sekundär beschädigtem Innengewinde (roter Pfeil).

Aus dem Prüfbericht ist das makroskopische Schadensbild ersichtlich, das beim Eindrehen einer Schraube mit Rechtsgewinde in eine Mutter mit Linksgewinde entsteht (siehe Abbildung 7 resp. Abbildung 8). Im Originalzustand, d. h. ohne vorheriges Flachsleifen des Gewindes, ist es allerdings nur mit erheblichem Kraftaufwand möglich, die Schraube einzudrehen. Wie ein Nachstellversuch zeigte (vgl. Kapitel 1.6.1.2), ist das Eindrehen einer Schraube höherer Festigkeitsklasse mit Rechtsgewinde in eine Mutter tieferer Festigkeitsklasse mit Linksgewinde jedoch durchaus möglich.

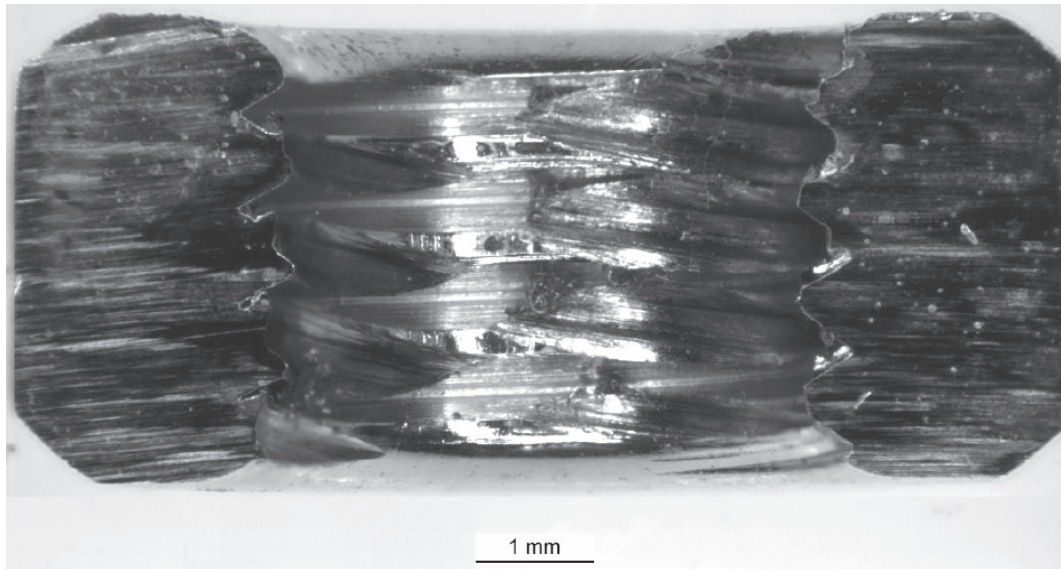
Eine Schraube der Festigkeitsklasse 10.9 (Rechtsgewinde) wurde in eine Mutter der Festigkeitsklasse 4.8 (Linksgewinde) eingeschraubt. Dabei wurde festgestellt, dass dies mit flachgeschliffenen Gewindespitzen problemlos möglich ist. Im Originalzustand, d. h. ohne vorheriges Flachsleifen des Gewindes, ist es nur mit erheblichem Kraftaufwand möglich, die Schraube einzudrehen.

Abbildung 9: Mutter aus dem Nachstellversuch

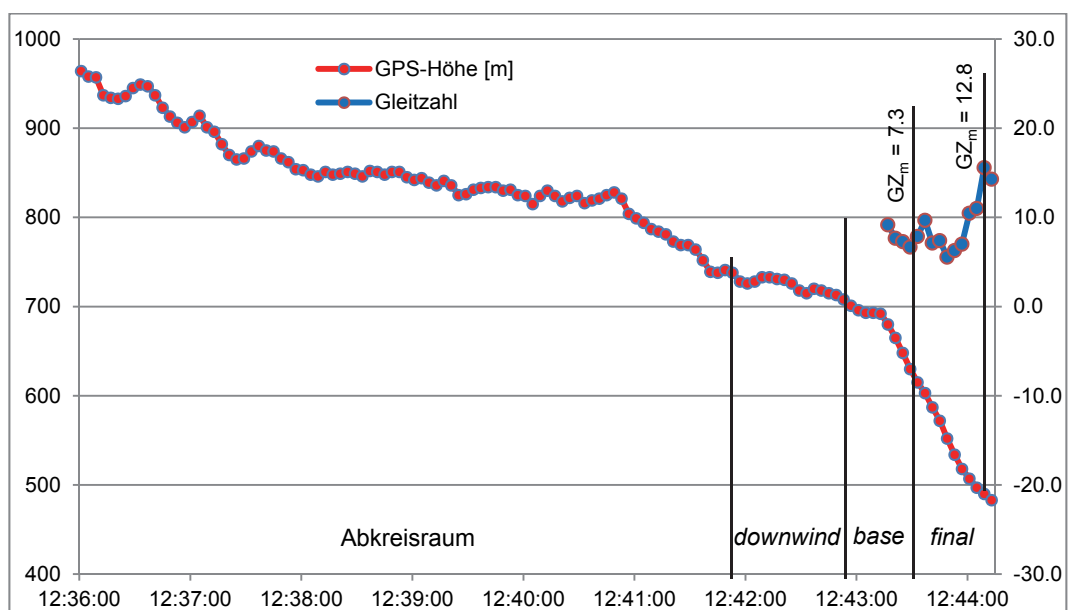
Abbildung 10: Höhenverlauf der HB-3410 (rot) vom Zeitpunkt des Einflugs in den Abkreisraum um 12:36:01 Uhr, über den Gegenanflug (*downwind*), Queranflug (*base*) und Endanflug (*final*) bis zum Aufzeichnungsende um 12:44:13 Uhr und Verlauf der errechneten Gleitzahl über Grund ab 12:43:17 Uhr (blau).

Aus der Aufzeichnung geht hervor, dass die mittlere Gleitzahl im Endanflug während 40 Sekunden 7.3 und danach während 16 Sekunden 12.8 betrug.

Daraus darf geschlossen werden, dass um 12:43:17 Uhr die Bremsklappen ausgefahren und unmittelbar nach 12:43:57 Uhr die Bremsklappen teilweise eingefahren wurden. Zum gleichen Zeitpunkt erfolgte auch eine kleine Richtungsänderung nach rechts (vgl. Abbildung 12 in Anlage 1).

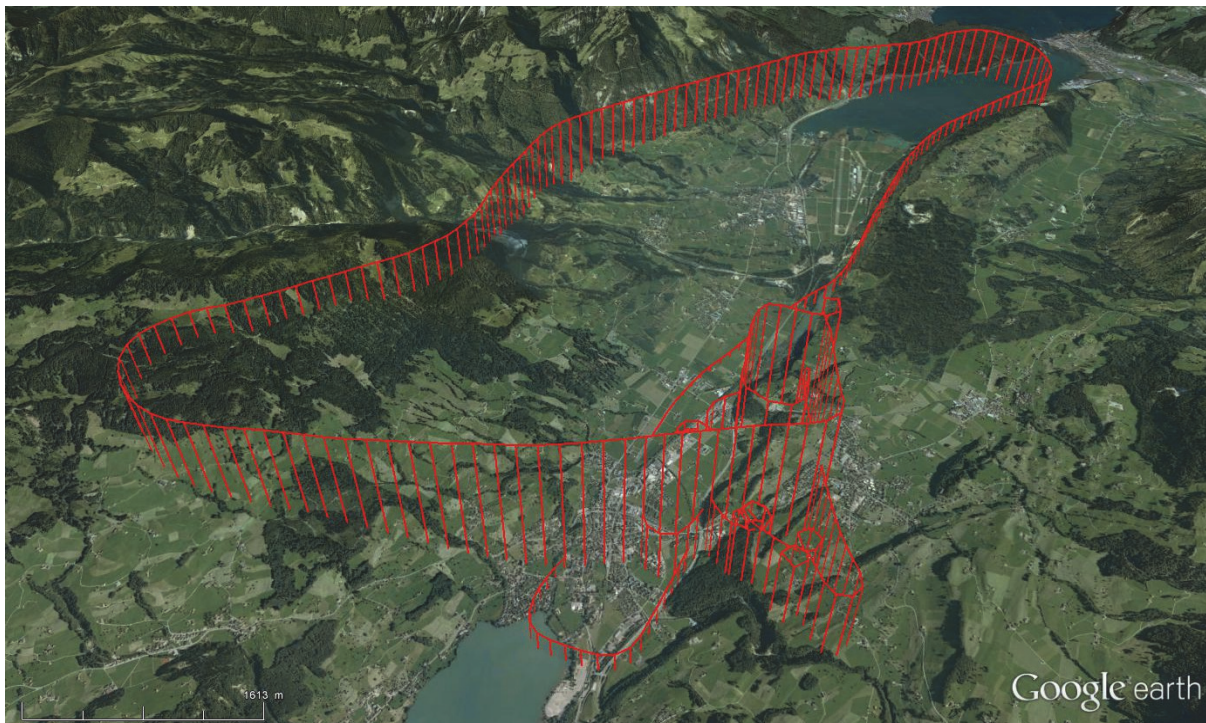
Abbildung 11: Darstellung des gesamten Flugverlaufs vom Startzeitpunkt um 12:14:17 Uhr bis Aufzeichnungsende um 12:44:13 Uhr, eingezeichnet in Google Earth.

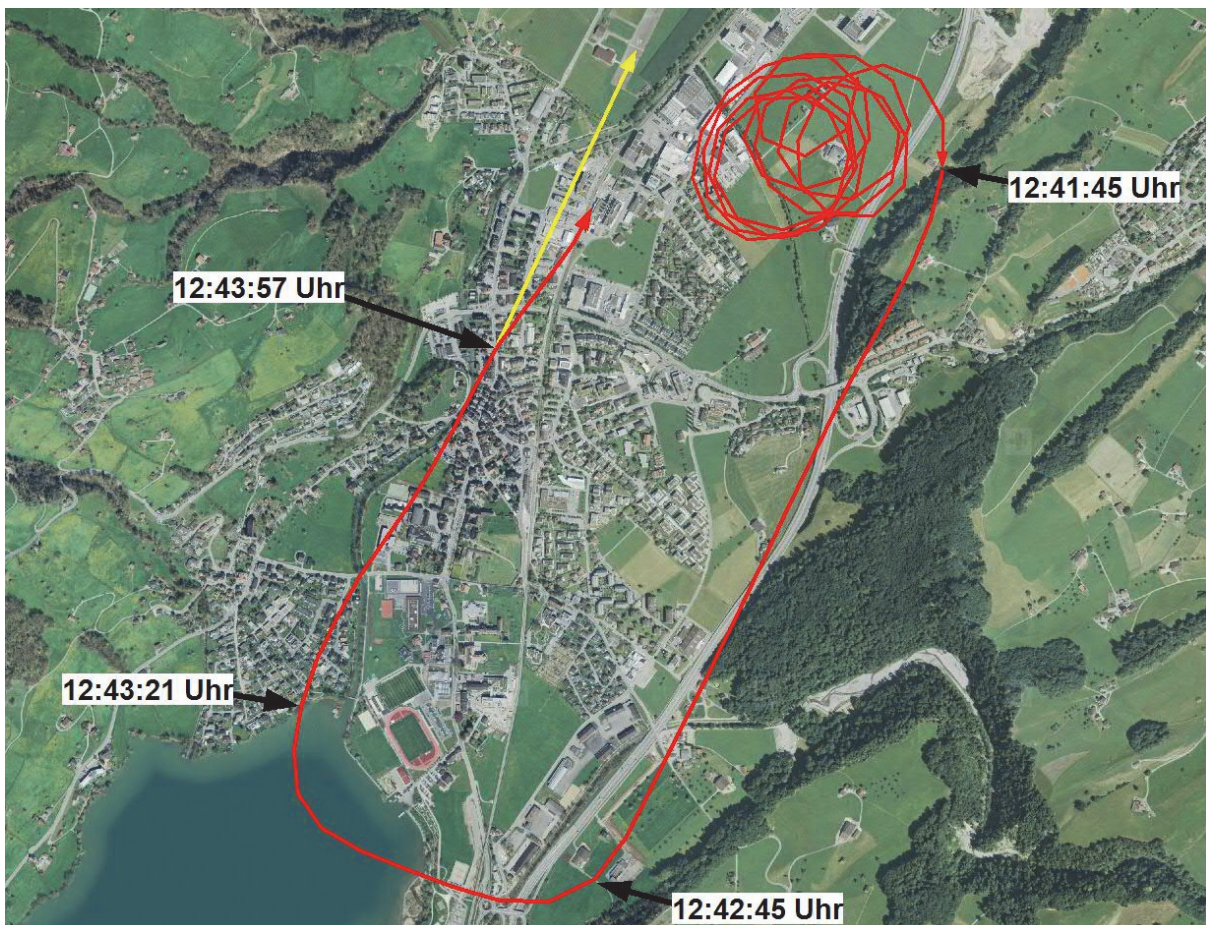
Abbildung 12: Flugweg der HB-3410 ab 12:36:05 Uhr bis Aufzeichnungsende (rot) und hypothetischer, direkter Endanflug auf die Piste 03 ab 12:43:57 Uhr (gelb), eingezeichnet in Google Earth.

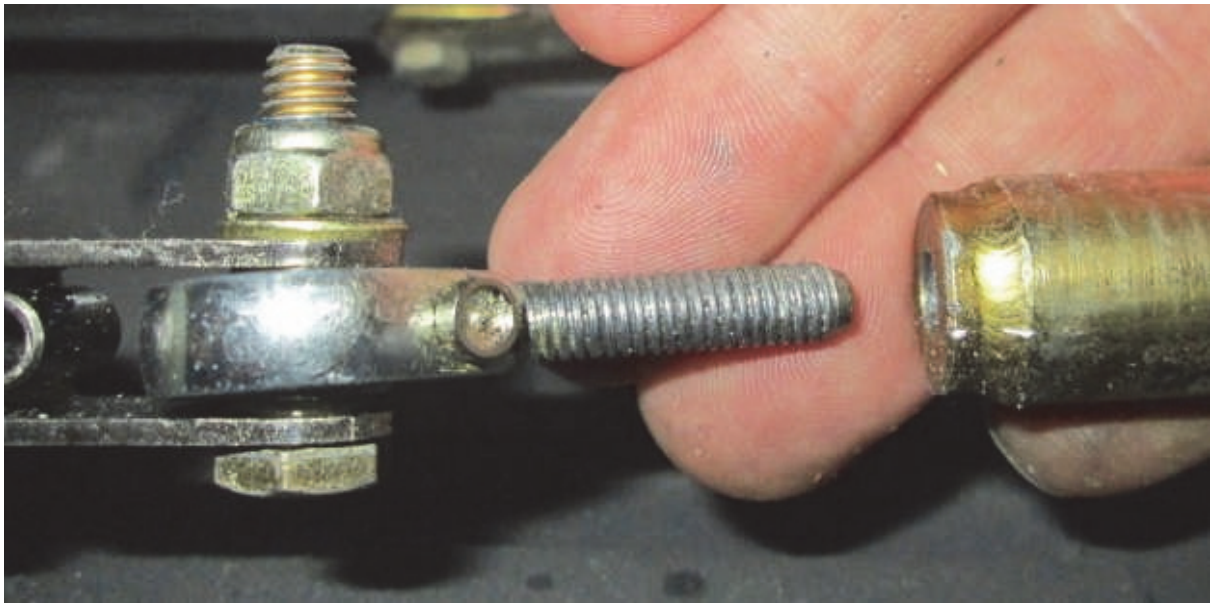
Reason : On a DG-1000S operated in Switzerland the rod end connecting push rods 5St70 and 10St71 (see MM diagram 3) was torn out of the push rod. Rod end and push rod are designed with left hand threads. On the DG-1000S concerned a rod end with right hand thread was found, see photo 1. Thus someone must have cut a right hand thread into the pushrod to install such a rod end. This procedure will of course drastically reduce the strength of the thread.

Photo 1: herausgerissener Gelenkstangenkopf mit Rechtsgewinde / *torn out rod end with right hand thread.*

4. If you found a rod end with right hand thread please make a picture and send it immediately to DG Flugzeugbau: wassenaar@dg-flugzeugbau.de. If a rod end with right hand thread has been found exchange pushrod 10St71 and the rod end.

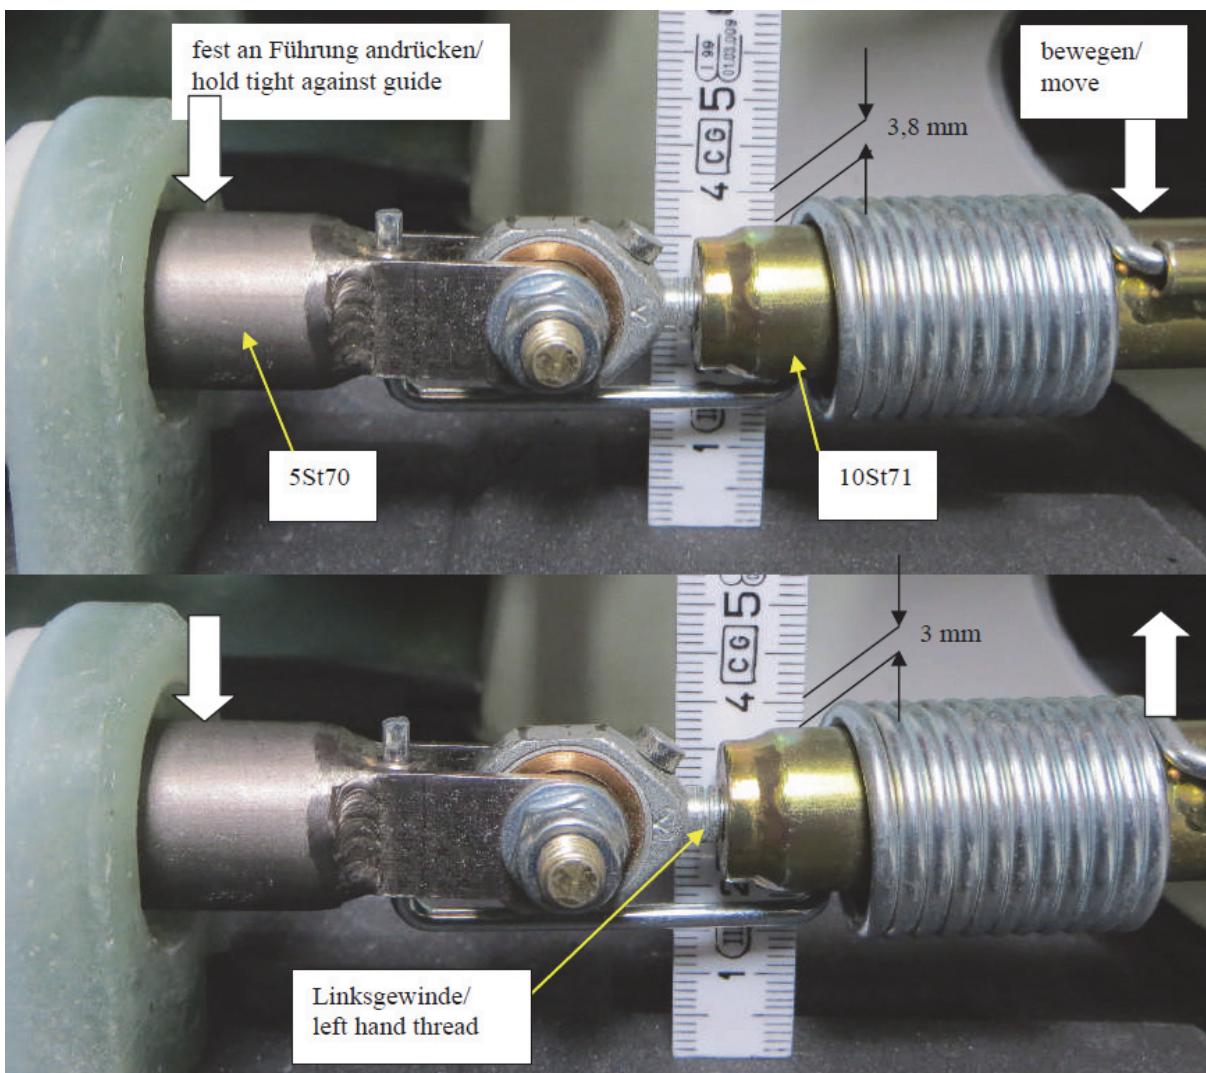
Photo 2: Gelenkstangenkopf mit Linksgewinde, Messung des Spiels, Ergebnis 0.8 mm / *rod end with left hand thread, measuring the free play, result 0.8 mm.*

5. If too much free play has been found exchange pushrod 10St71 and the rod end.
