# **Schlussbericht Nr. 2248 der Schweizerischen Sicherheitsuntersuchungsstelle SUST**

über den Unfall des Flugzeuges  
Jodel D11, HB-SUV,

vom 26. März 2013

1 km nordwestlich von Gossau/ZH

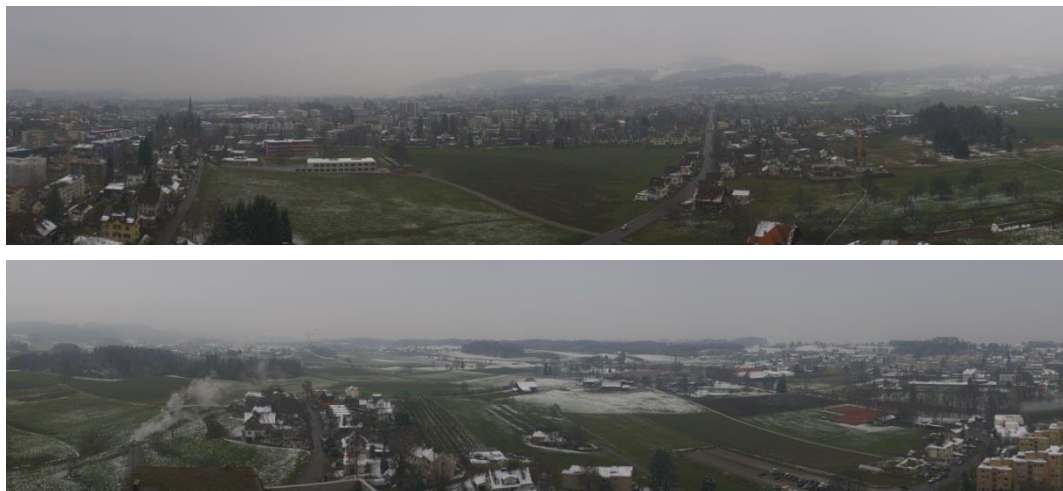
Im Webcam-Bild von Wetzikon sind der Pfäffikersee und die umliegenden Höhenzüge durch den feuchten Dunst knapp erkennbar, was einer Sichtweite zwischen 2 und 5 km entsprach (vgl. Kapitel 1.2.5).

**Abbildung 1:** Webcam Spital Wetzikon, Bild oben Sektor NW bis E. Bild unten Sektor SE bis SW. Dienstag, 26. März 2013, 15:45 Uhr.

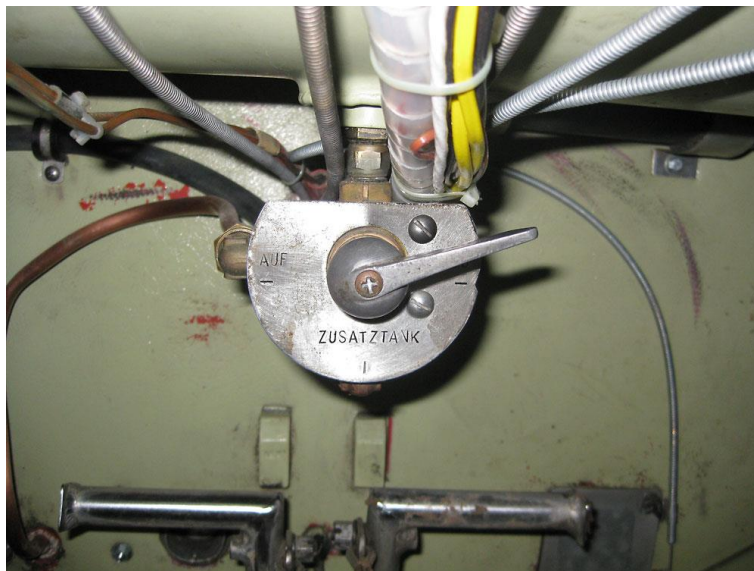
Bei der HB-SUV ist der Bedienungshebel zur Bedienung des Tankwählschalters unterhalb des Instrumentenbretts, in der Mitte über den Fusspedalen der Piloten angebracht und durch die Besatzung nicht einfach einsehbar.

- AUF (Haupttank) links (9 Uhr)
- ZUSATZTANK unten (6 Uhr)
- ZU rechts (3 Uhr)

**Abbildung 2:** Tankwählschalter der HB-SUV

Der Tankwähllahn befand sich im Gegenuhzeigersinn über die Stellung ZU hinausgedreht, siehe Abbildung 2. Der Fluglehrer gab an, dass er diesen nach der Notlandung in die Stellung ZU gedreht hatte.

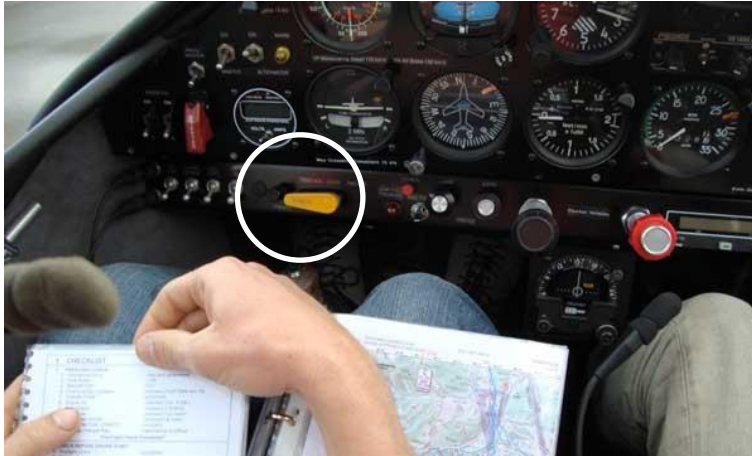
Bei der HB-SEW ist der Hebel zur Bedienung des Tankwählschalters auf dem Instrumentenbrett im Sichtbereich der Besatzung angeordnet.

**Abbildung 3:** Cockpit der Jodel „Sicile“ DR1050 HB-SEW mit Tankwählhahn (gelb) auf dem Instrumentenbrett

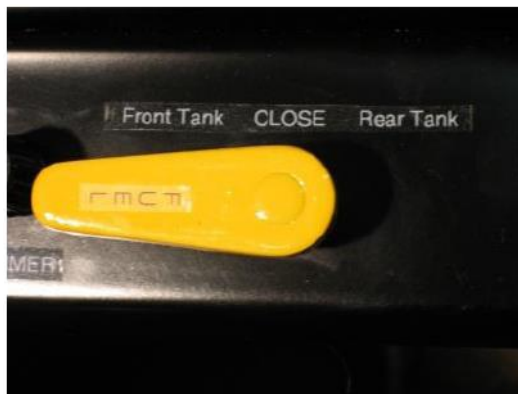
**Abbildung 4:** Tankwählhahn der HB-SEW in Stellung „Front Tank“

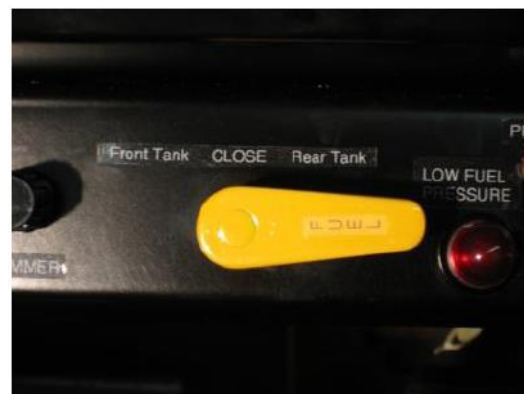
**Abbildung 5:** Tankwählhahn der HB-SEW in Stellung „Rear Tank“

Dies bedeutet, dass die Hebelstellung „rechts“ in der HB-SEW der Stellung ZUSATZTANK entspricht, in der HB-SUV jedoch der Stellung ZU (geschlossen).

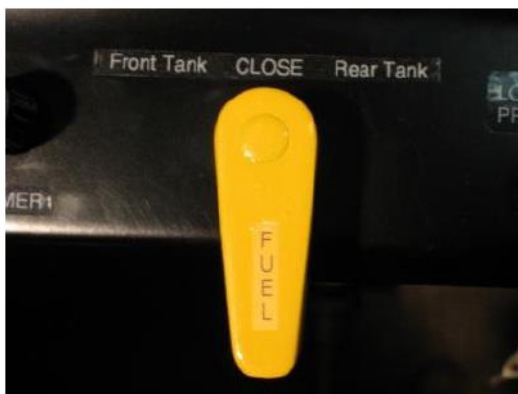
**Abbildung 6:** Tankwählhahn der HB-SEW in Stellung „CLOSE“

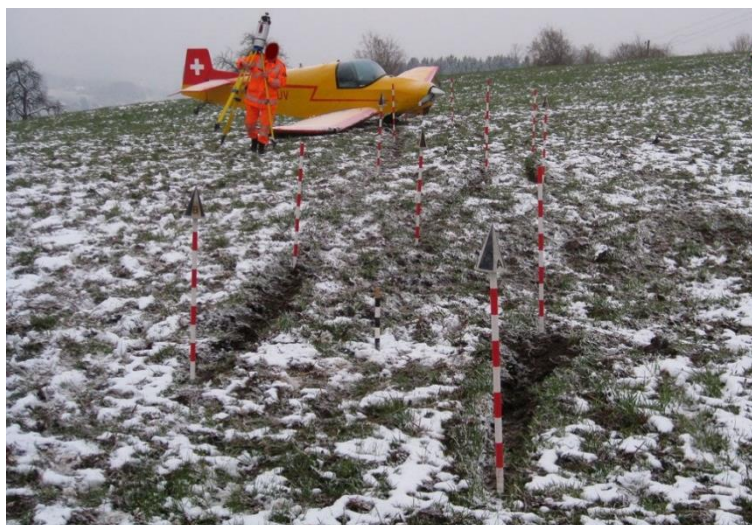
Beim Aufprall gruben sich die beiden Hauptfahrwerksräder in den weichen Wiesenboden, zuerst das rechte Hauptfahrwerk und anschliessend das linke. Der Bug kam ebenfalls in Kontakt mit dem Boden. Das Flugzeug wurde seitlich um die Hochachse nach rechts abgedreht und beide Hauptfahrwerke wurden abgeknickt. Die Spuren im Gelände verliefen in Richtung 236° und in der Endlage zeigte die Längsachse des Flugzeugs in Richtung 352°.

Die Distanz vom ersten Bodenkontakt bis zur Endlage betrug ca. 30 m.

**Abbildung 7:** Endlage des Flugzeugs in Anflugrichtung gesehen; im Vordergrund die Radspuren des ersten Bodenkontakts.

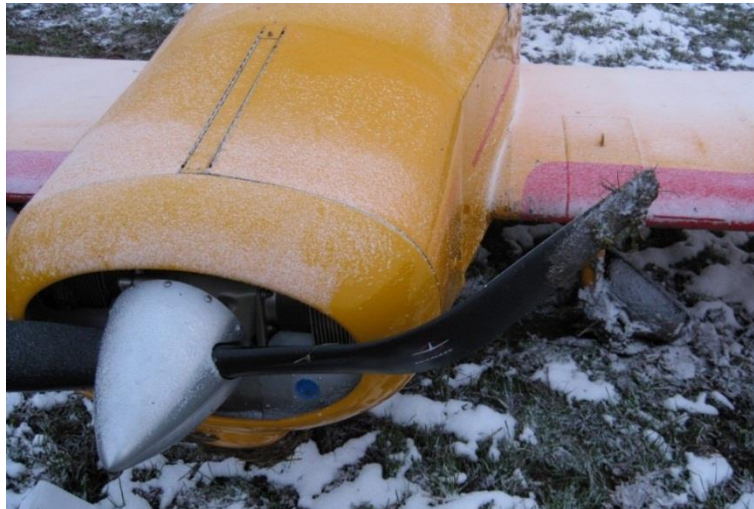
Ein Propellerblatt wurde nach hinten zurückgebogen. Die Spuren an den Propellerblättern lassen darauf schliessen, dass der Motor beim Kontakt mit dem Boden drehte, aber keine oder nur geringe Leistung abgab.

**Abbildung 8:** Zurückgebogenes Propellerblatt der HB-SUV

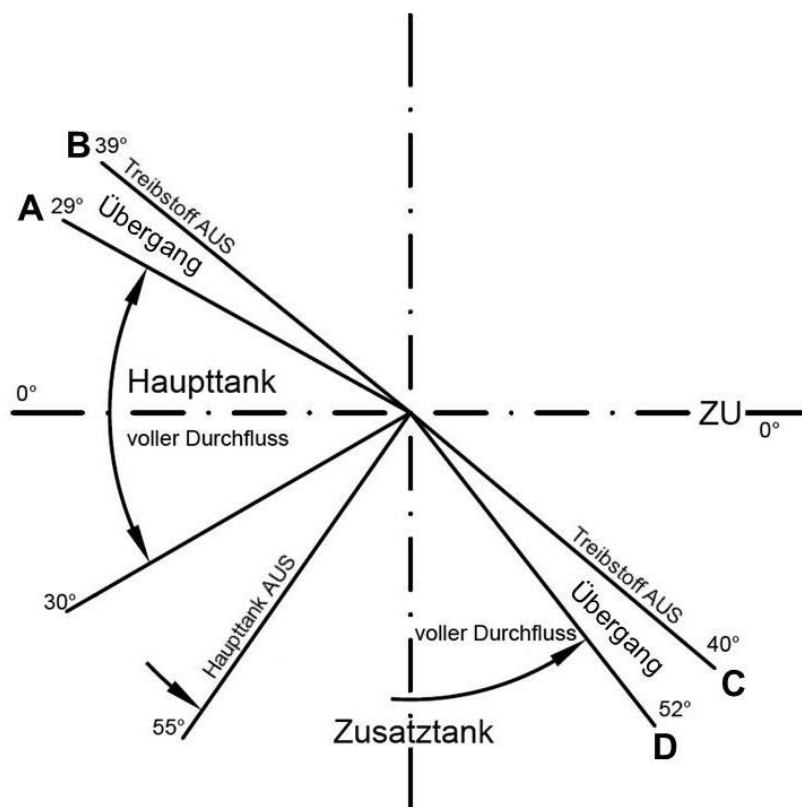
Mit dem Tankwähllahn in Stellung 9 Uhr (AUF) herrschte voller Durchfluss aus dem Haupttank. Drehte man den Hebel im Uhrzeigersinn weiter, über die eingerastete Stellung hinaus, so war nach 29° eine Verringerung des Durchflusses feststellbar (Position A). Nach weiteren zehn Grad versiegte der Treibstoffdurchfluss völlig, d.h. in der Stellung zwischen 10 und 11 Uhr (Position B).

Befand sich der Tankwähllahn in Stellung 3 Uhr (ZU) floss kein Treibstoff. Drehte man im Uhrzeigersinn, dann blieb der Treibstofffluss abgestellt bis der Hebel etwa 40° weitergedreht war (Position C). Drehte man noch weiter, so floss immer mehr Treibstoff und nach weiteren 12° (Position D) herrschte ungehinderter Durchfluss aus dem Zusatztank.

Abbildung 9: Durchflusscharakteristik des Tankwähllahns

Es ist leicht möglich, den Tankwählhahn über die Stellung AUF hinauszudrehen und so den Treibstoffdurchfluss stark zu vermindern oder gar ganz abzustellen (vgl. Abbildung 9, Position A bzw. B). Auch der Fluglehrer äusserte sich bei seiner Einvernahme nach dem Unfall dahingehend, dass er dies als einzigen plausiblen Grund sah, weshalb der Motor nicht wieder angesprungen war.

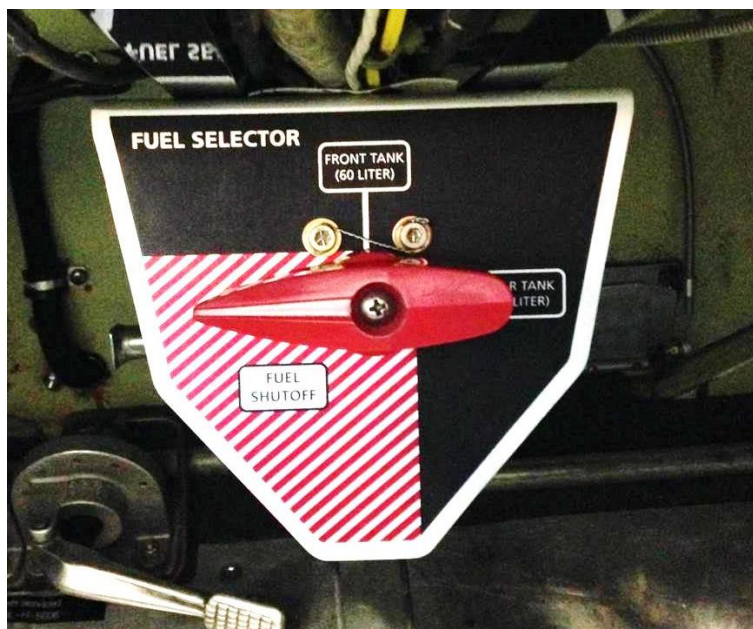
**Abbildung 10:** Neuer, modifizierter Tankwählhahn nach der Reparatur der HB-SUV

Bei der Reparatur der HB-SUV wurde ein anderer, allerdings ähnlicher Tankwählhahn eingebaut. Es ist immer noch möglich, ohne eine zusätzliche Manipulation eines zweiten Bedienungselements die Treibstoffversorgung des Motors zu unterbrechen.

Die Beschriftung des Tankwählhahns wurde signifikant verbessert und es ist nun für die Besatzung deutlich erkennbar, in welchen Hahnstellungen Treibstoff fliesst und in welchen Stellungen die Treibstoffversorgung des Motors unterbrochen wird.
