Schlussbericht Nr. 2249 der Schweizerischen Sicherheitsuntersuchungsstelle SUST

über den Unfall des Helikopters
EC 120B, HB-ZIX,

vom 26. September 2013

Oberes Herrenfeld, Gemeinde Schwyz/SZ

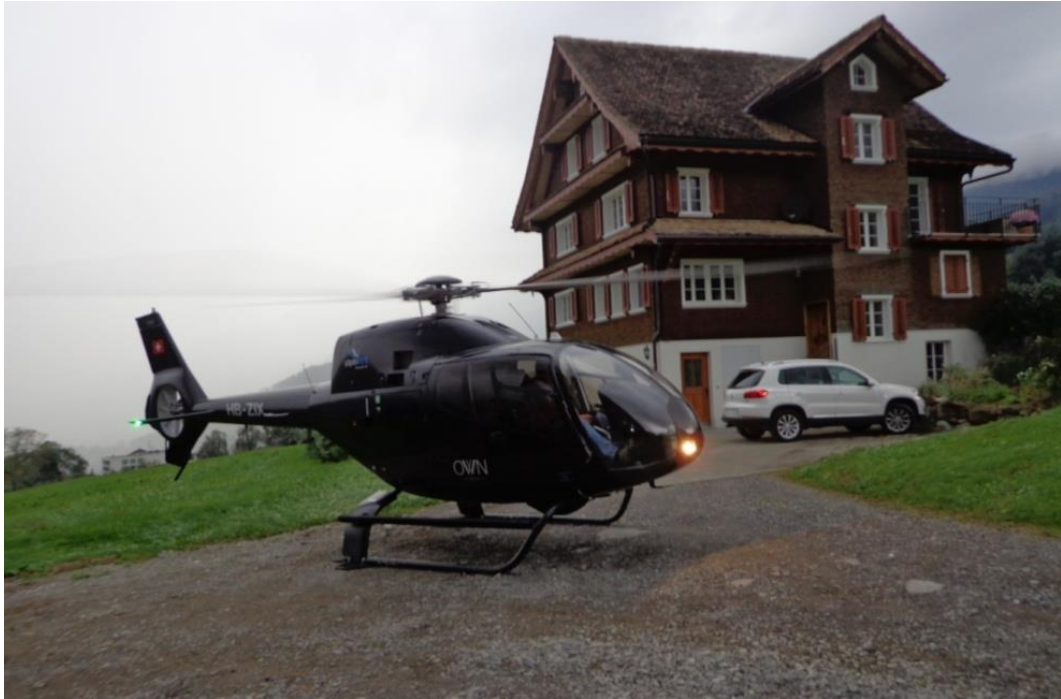
Abbildung 1: Der Helikopter HB-ZIX kurz vor dem Start. Die Aufnahme wurde von der Passagierin gemacht.

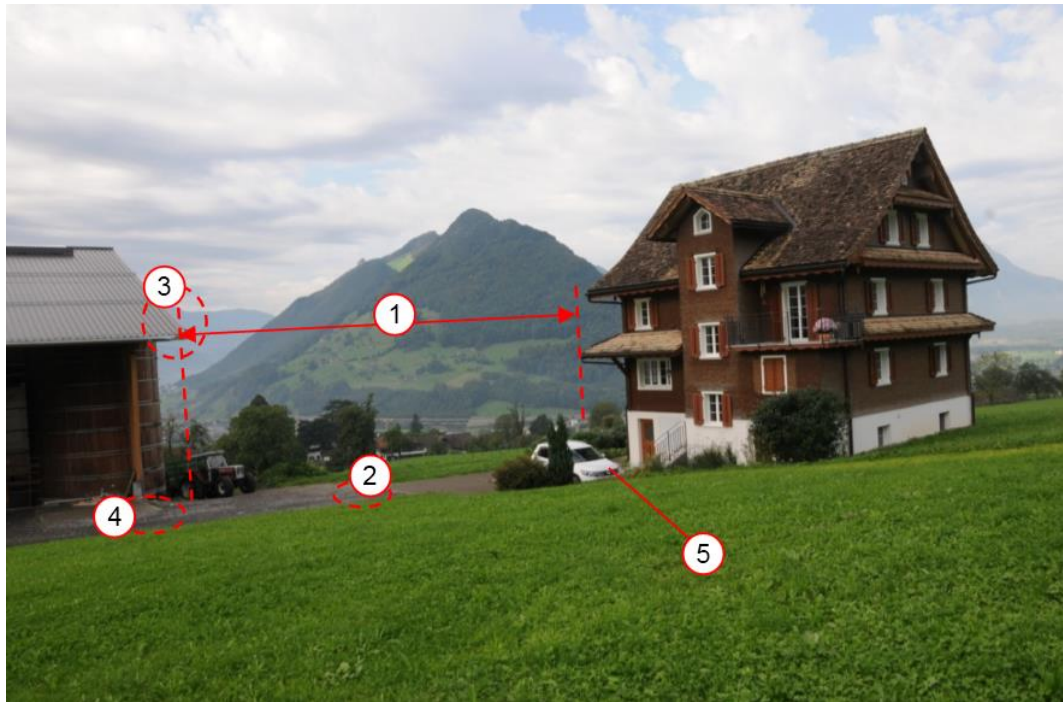
Die Unfallstelle befand sich im oberen Herrenfeld zwischen einer grossen Scheune eines Landwirtschaftsbetriebes und einem Wohnhaus (vgl. Abb. 2). Das Wiesland neben und unterhalb der beiden Liegenschaften ist leicht abfallend. Oberhalb der Liegenschaften ist es ansteigend, abgesehen von wenigen flachen Stellen. Die Distanz zwischen dem Scheunenvordach und dem Wohnhaus betrug 16.3 m. Bei beiden Landungen des Helikopters auf dem Vorplatz war der weisse Personenwagen vor dem Wohnhaus parkiert. Die Höhe zwischen dem Scheunenvordach und dem Boden betrug rund 6.4 m. Das Vordach ragte 3.3 m über den äussersten Stützpfeiler hinaus. Der Anflugsektor befand sich in südwestlicher, der Abflugsektor in nördlicher Richtung.

Abbildung 2: Unfallstelle: ① Distanz von 16.3 m, ② Landeplatz der HB-ZIX, ③ Kollisionspunkt zwischen den Hauptrotorblättern und dem Scheunenvordach, ④ Endlage des Helikopters nach dem Unfall, ⑤ Parkierter Personwagen.

Die Distanz zwischen dem Wohnhaus und dem Vordach der Scheune betrug 16.3 m. Eine Landung in der Mitte zwischen diesen beiden Objekten ergibt einen seitlichen Rotorabstand von je rund 3 m. Eine Landung bei solch knappen Platzverhältnissen ist unter den gegebenen Umständen nicht angezeigt. Bei der zweiten Landung verringerte sich der Abstand zum Vordach der Scheune erheblich, da die Landung 1 bis 1.5 m weiter rechts erfolgte. Dem Piloten war überdies das weit nach vorne ragende Scheunendach gemäss seiner Aussage nicht bewusst. Ebenso nahm er das Auto in unmittelbarer Nähe des Landeplatzes bei der ersten Landung nicht wahr. Vom Rotorabwind aufgewirbelter Kiesstaub lässt eine Landung direkt neben einem Auto ohne zwingenden Grund als nicht sinnvoll erscheinen.

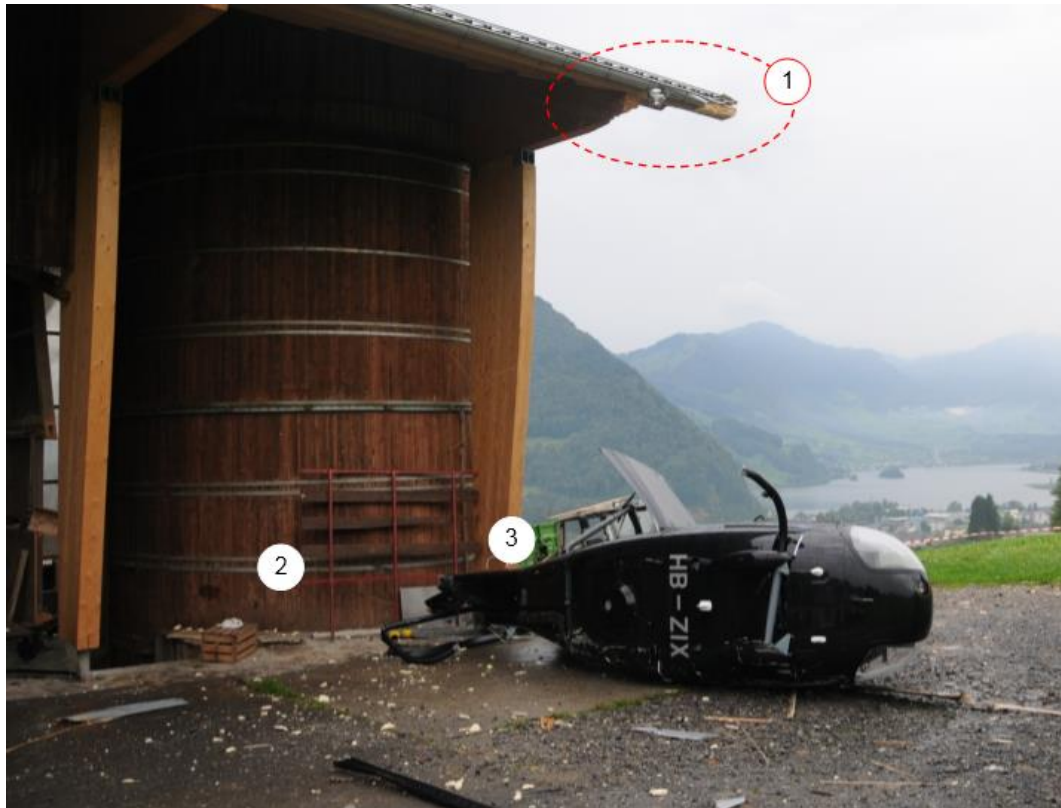
Das Wrack lag auf der linken Seite unterhalb des Scheunenvordachs (vgl. Abb. 3). Die Hauptrotorblätter waren bis auf die Blattwurzeln vom Rotorkopf abgetrennt und stark beschädigt. Das Landegestell wurde grösstenteils vom Helikopter weggerissen. Der Heckausleger wurde in der Mitte abgetrennt, so dass dessen hintere Hälfte inklusive Fenestron³ nur noch durch Kabelstränge mit der restlichen Zelle verbunden war. Kleinere Trümmerteile konnten in einem Umkreis von 25 m gefunden werden. Einige weggeschleuderte Splitter blieben im hölzernen Silo stecken. Es floss weder Treibstoff noch Öl aus.

Abbildung 3: Wrackendlage: ① Kollisionspunkt, ② und ③ Standorte der Passagiere zum Unfallzeitpunkt.
