Schlussbericht Nr. 2251 der Schweizerischen Sicherheitsuntersuchungsstelle SUST

über den Unfall des Flugzeuges
Piper PA-28R-201, HB-PDC,

vom 27. August 2013

Rütiwald, 3 km westlich vom Flugplatz
Kägiswil (LSPG), Gemeinde Sarnen/OW

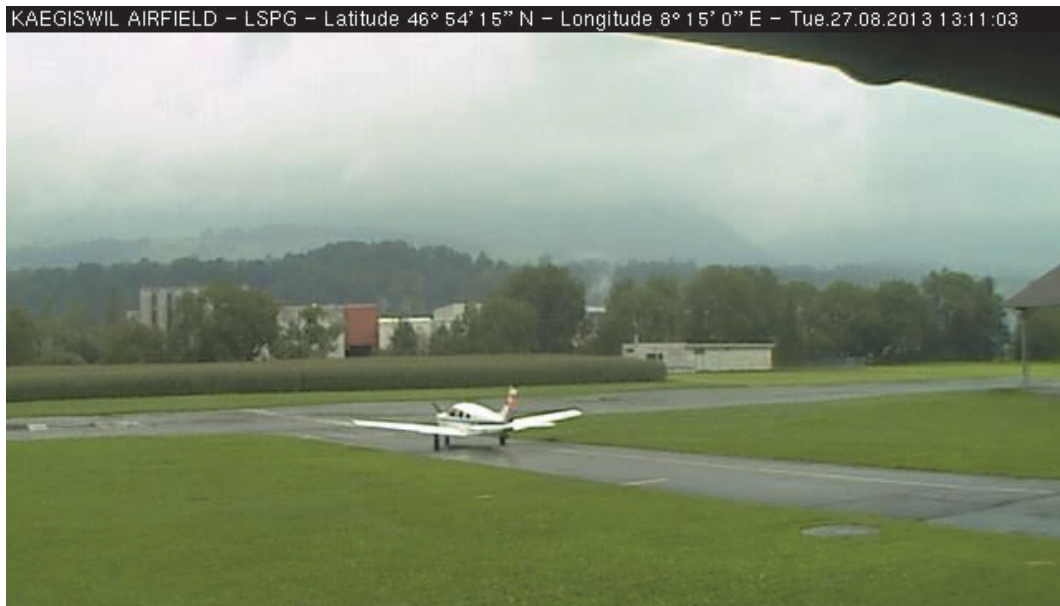
Auf dem Bild einer Webcam des Flugplatzes Kägiswil ist die HB-PDC zu sehen, wie sie zum Start rollt (vgl. Abbildung 1). Die Blickrichtung der Kamera ist quer über die Piste in Richtung Süd-Ost. Das Bild zeigt entlang der östlichen Talseite tief hängende Bewölkung.

Abbildung 1: Aufnahme einer Webcam des Flugplatzes Kägiswil mit der HB-PDC kurz vor dem Start

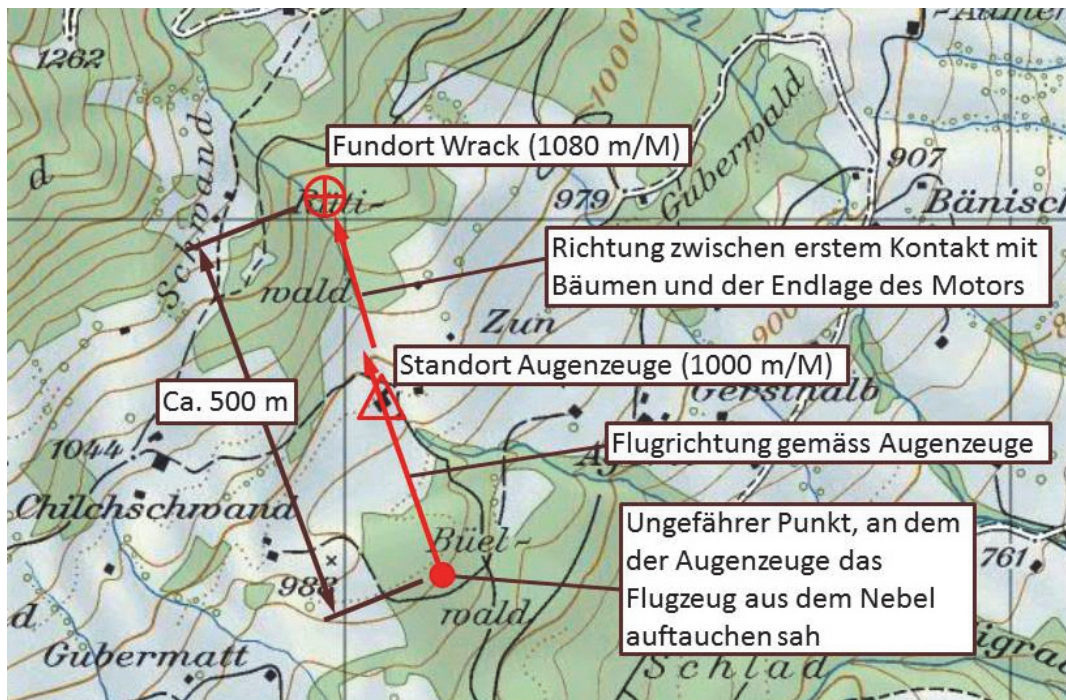
Aus der Ausrichtung der ersten Kontaktsuren an den Bäumen bei der Absturzstelle und der Endposition des schwersten Masseteils des Flugzeuges (Motor) lässt sich mit grosser Zuverlässigkeit die Flugrichtung zum Zeitpunkt der Kollision bestimmen.

Die beiden aus diesen Informationen abgeleiteten Flugvektoren sind auf der Karte in Abbildung 2 eingetragen und beinahe deckungsgleich.

Abbildung 2: Flugrichtung kurz vor dem Aufprall gemäss Augenzeuge und Aufprallspuren

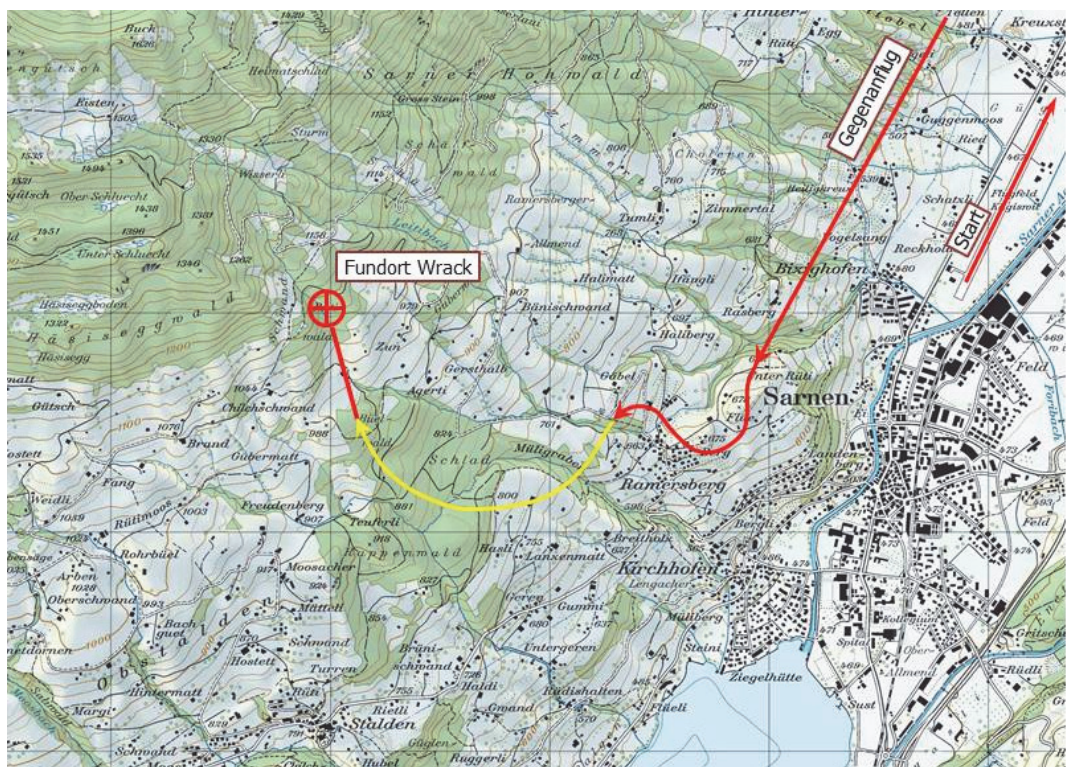
Basierend auf den verfügbaren Aussagen der Auskunftspersonen (Pilot, Fluglehrer in Kägiswil und Augenzeugen nahe der Absturzstelle) lässt sich der in Abbildung 3 dargestellte Flugweg rekonstruieren. Die in Rot eingezeichneten Phasen basieren auf Aussagen, die in Gelb eingezeichnete Phase ist die plausibelste Verbindung in Wolken der beiden anderen Teile. Gemäss Angaben des Piloten betrug die Geschwindigkeit in dieser Phase rund 85 Knoten.

Abbildung 3: Rekonstruktion des auf Aussagen basierenden Flugweges (rot) mit mutmasslicher Verbindung in Wolken (gelb)

Aufgrund des in Abbildung 3 in Gelb dargestellten mutmasslichen Flugweges nach dem Einflug in die Wolke und der vom Piloten angegebenen Geschwindigkeit von rund 85 Knoten lässt sich ableiten, dass diese Phase rund 30 Sekunden dauerte, in der eine Kursänderung von rund 90° nach rechts stattfand. Dies entspricht also annähernd einem sogenannten *standard rate turn*⁴.

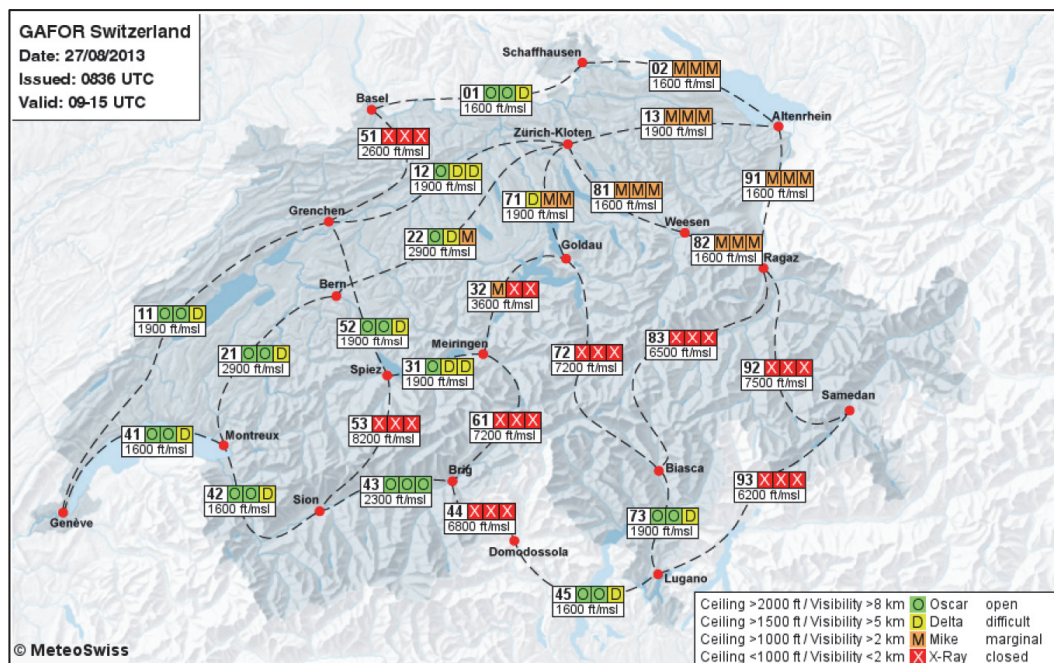
Abbildung 4 zeigt das aktuellste für den Unfallzeitpunkt anwendbare GAFOR. Zum Zeitpunkt des Starts der HB-PDC um 13:12 Uhr (11:12 UTC) war die Flugroute 32 über den Brünig wegen voraussichtlich ungenügender Sichtflugbedingungen als geschlossen eingestuft.

Abbildung 4: GAFOR zum Unfallzeitpunkt.
