Rapport final n° 2252

concernant l'accident de l'avion
Tecnam P2002-JF, HB-KPB,

survenu le 8 septembre 2013

à Prévessin / France

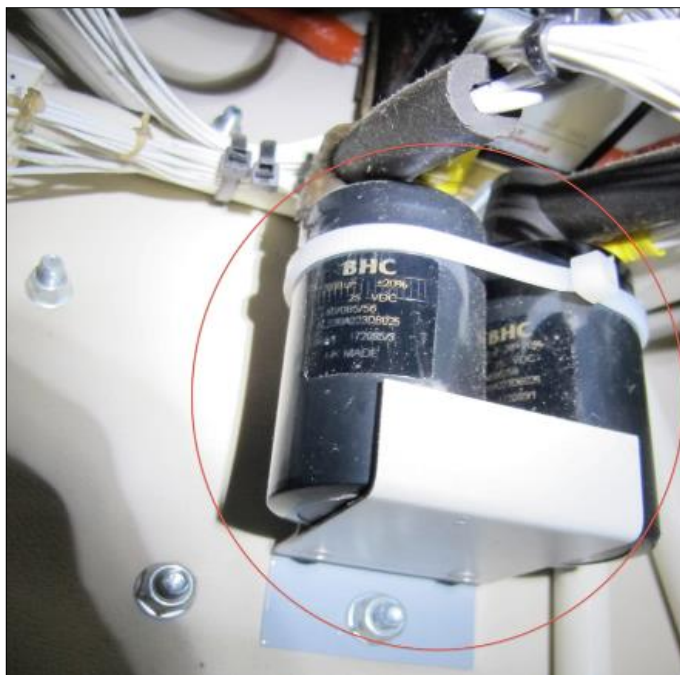
Les condensateurs de 22 000 μF choisis par le constructeur de l'avion sont du type électrolytique-aluminium⁶, avec une tension de service maximale de 25 V DC⁷. Leur boîtier de 62 mm de hauteur et 32 mm de diamètre est en aluminium, recouvert d'une isolation plastique. Le couvercle est équipé d'une membrane de sécurité. Ces condensateurs assurent la protection du redresseur-régulateur ainsi qu'un lissage de la tension de sortie. Ceci est particulièrement important pour garantir un bon fonctionnement de la pompe à essence. Ils sont installés dans le cockpit, contre la cloison pare-feu, environ 20 cm au-dessus du palonnier droit. Une bride plastique les maintient sur une équerre en aluminium fixée par deux rivets aluminium à un support vissé contre la cloison (figure 2).

Figure 2 : condensateurs installés dans le cockpit d'un avion Tecnam P2002-JF similaire au HB-KPB.

Le moteur Rotax 912 S2 ainsi que ses variantes sont utilisés par d'autres constructeurs d'avions. L'enquête a relevé que plusieurs d'entre eux ont placé les condensateurs dans le compartiment moteur, hors de l'habitacle.

Les deux condensateurs étaient installés dans l'habitacle. L'enquête a mis en évidence les dangers liés à cet emplacement en cas de défectuosité.

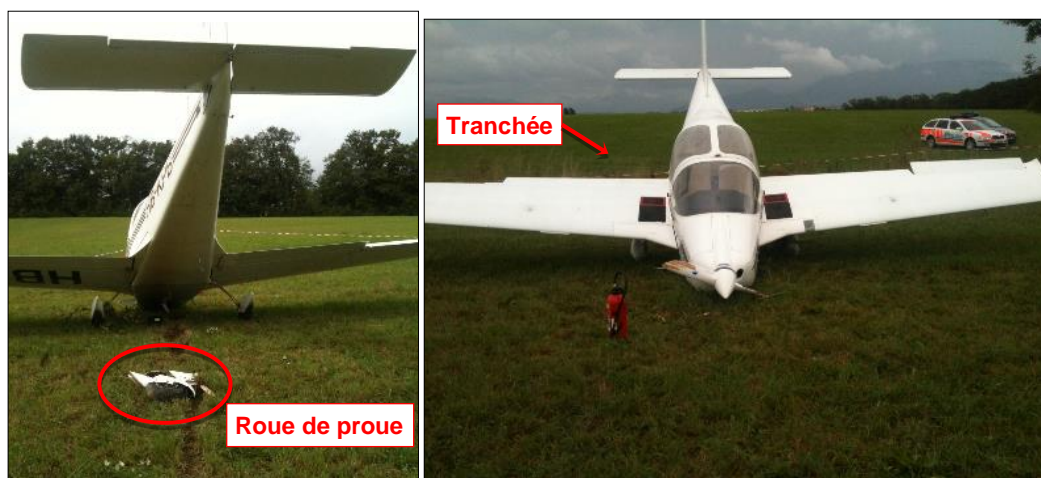
Après l'atterrissage, l'avion a traversé perpendiculairement une petite tranchée recouverte d'herbe ayant une section d'environ 30 x 30 cm. Lors de son franchissement, le train avant s'est replié sous le fuselage et s'est brisé au niveau du palier de guidage de la roue de poue qui s'est détachée. Les deux pales de l'hélice se sont brisées à mi-longueur. La position finale de l'avion se situait à une dizaine de mètres de la tranchée. Le fuselage, peu endommagé, était orienté selon l'axe longitudinal du champ. Les volets de courbure étaient rentrés et les commandes de vol ne présentaient pas de déféctuosité.

Figure 3 : vue arrière avec la roue de poue et vue de face avec l'hélice cassée.

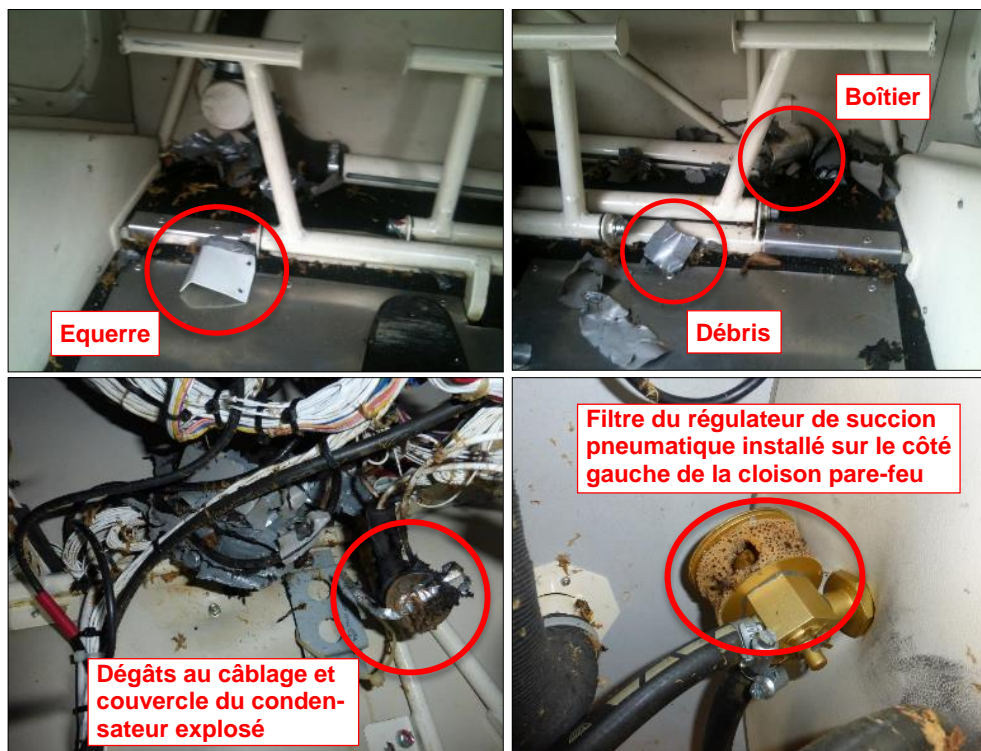
Un des deux condensateurs situés sous le tableau de bord a subi un court-circuit interne qui a produit un fort échauffement, ce qui a provoqué les dégâts suivants (figure 4) :

- la fusion partielle et le déchirement de l'isolation plastique recouvrant le boîtier en aluminium du condensateur ;
- l'explosion du condensateur ainsi que le déchetage du rouleau constitué par les électrodes et le papier imprégné d'électrolyte ;
- la projection de l'équerre en aluminium supportant les deux condensateurs, la force de l'explosion ayant ovalisé les trous de rivetage servant à sa fixation ;
- des brûlures sur le câblage électrique passant à proximité ;
- des brûlures dues à des projections d'électrolyte sur le filtre du régulateur de suction pneumatique des instruments à dépression.

La carcasse du condensateur explosé a été retrouvée sur le plancher côté passager. L'équerre en aluminium supportant les condensateurs était également sur le plancher mais du côté pilote.

L'autre condensateur, intact, était retenu par son câblage. Il a été démonté et n'apparaît pas sur la figure 4.

Figure 4 : dégâts électriques constatés suite à l'explosion d'un des condensateurs.

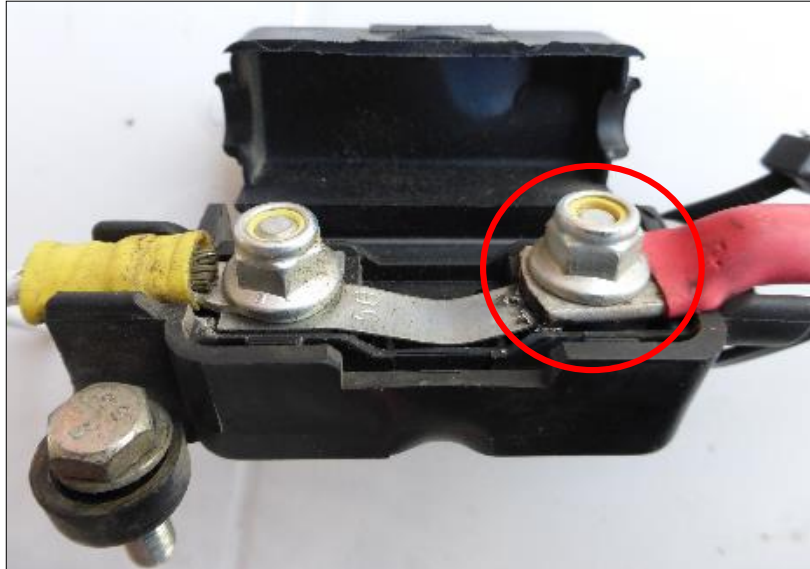
le fusible principal de 50 A, de type automobile et vissé contre la cloison pare-feu du compartiment moteur, était fondu. Le trou de fixation de la cosse avec isolation jaune avait un diamètre correspondant à celui de la vis de serrage. La sécurité en nylon jaune de l'écrou était engagée sur le filetage et l'écrou était serré. La cosse

avec isolation rouge, plus grosse, contenait trois conducteurs. Etant plus épaisse, la cosse empêchait la sécurité en nylon de l'écrou d'être engagée sur le filetage de la vis de serrage. Toutefois l'écrou était serré.

Figure 5: fusible principal de 50 A.

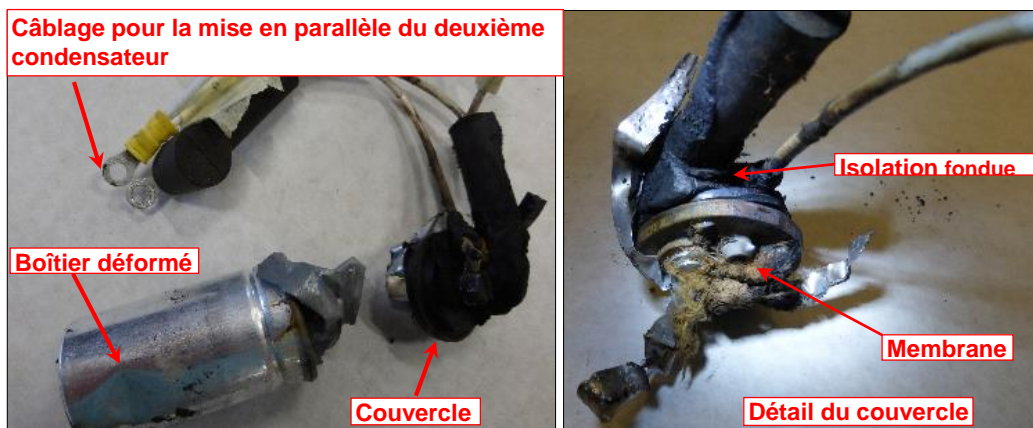
Concernant le condensateur endommagé, le passage d'un courant de court-circuit a produit un échauffement ayant fait fondre en partie l'isolation du boîtier et celle de la protection isolante noire de la cosse de la borne positive (figure 6). Cette cosse était positionnée de telle manière que son isolation recouvrait l'orifice de la membrane de sécurité. L'isolation avait fondu. Le sertissage du couvercle avait cédé et le boîtier était déformé.

Figure 6 : condensateur de 22 000 μF ayant explosé.

- La membrane de sécurité du condensateur était obstruée par la protection isolante de la borne positive.
- Le condensateur endommagé a explosé.

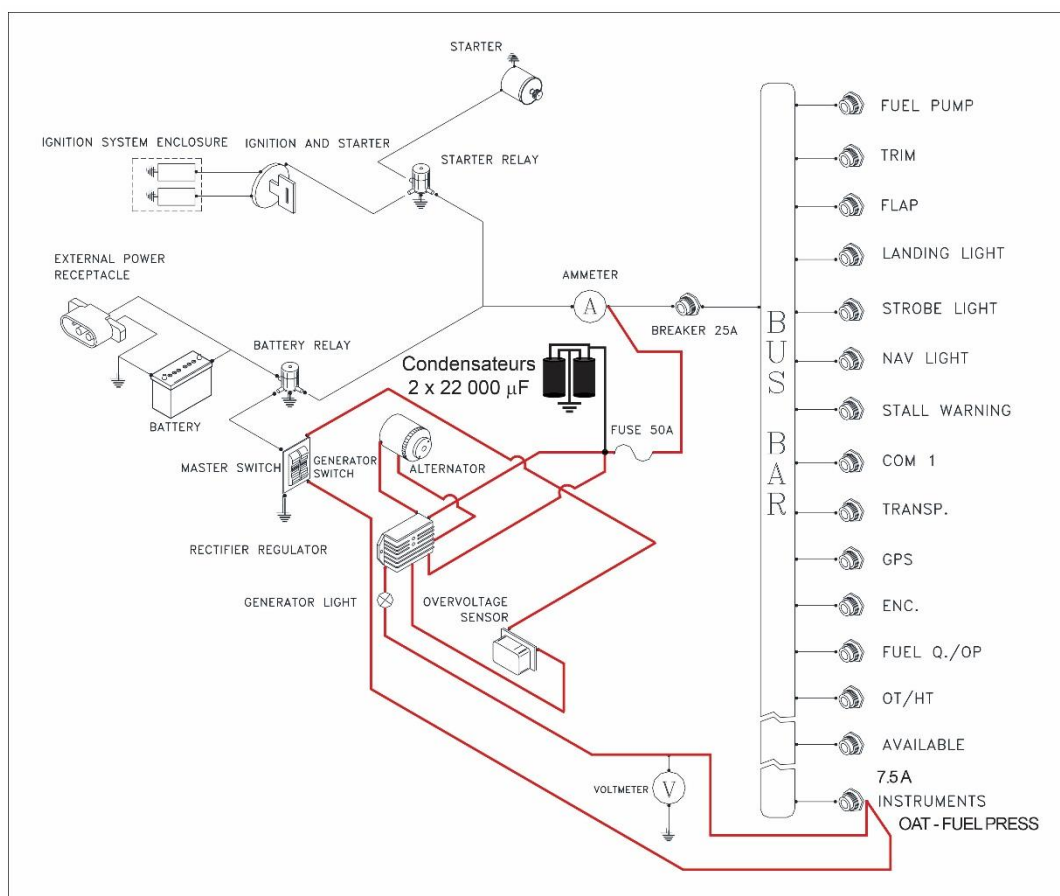
Figure 9 : schéma établi selon le relevé de câblage du HB-KPB.

Les différences avec le schéma de la figure 7 sont dessinées en rouge. Elles peuvent être résumées comme suit :

- aucun relais de surtension n'était installé ;
- le détecteur de surtension était en série avec le *generator switch* et ce dernier ne commandait plus un relais de surtension mais activait ou désactivait le redresseur-régulateur ;
- l'alternateur était relié en permanence au redresseur-régulateur ;
- le fusible de 50 A n'était pas relié directement au bus-barre principal mais sur une des bornes de l'ampèremètre.

L'enquête a relevé des différences entre le câblage effectif du HB-KPB et le schéma de câblage tel qu'il figure dans le manuel de maintenance. Le câblage du HB-KPB permet à la batterie d'alimenter le court-circuit dans le condensateur à travers le fusible de 50 A. Un câblage conforme à celui du manuel de maintenance aurait limité le courant de court-circuit à 25 A. Les essais ont montré qu'une intensité plus faible aurait retardé l'apparition de fumée toxique et réduit les dommages mécaniques causés au condensateur, limitant ainsi les projections brûlantes et le risque d'incendie. En outre, la cosse de la borne positive a été mal positionnée lors de l'installation et son isolation obstruait la membrane de sécurité. Ceci a provoqué des dommages plus importants au condensateur et à proximité de ce dernier.
