Schlussbericht Nr. 2253 der Schweizerischen Sicherheitsuntersuchungsstelle SUST

über den schweren Vorfall des Flugzeu-
ges Flight Design CTLS-ELA, HB-WYS,

vom 12. Juli 2013

in Gland/VD

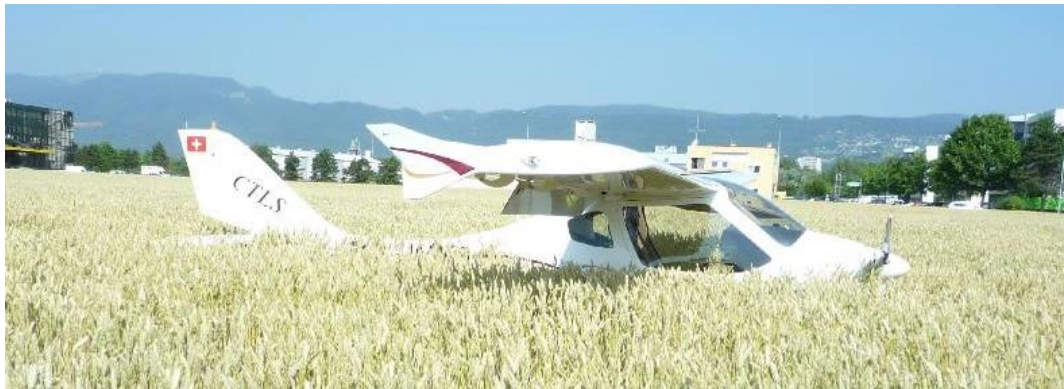
Der Pilot startete nun zum Flug nach Neuenburg auf der Piste 04, wiederum mit der Landeklappenstellung 15° und der Startleistung 5200 RPM. Beim Überfliegen der Bäume am Pistenende begann der Motor zu stottern. Gleichzeitig wurde wiederum eine Warnung angezeigt. Gemäss Aussage des Piloten vermutlich die Warnung „*oil pressure failure*“, aber er war sich dessen nicht sicher. Der Pilot senkte die Flugzeugnase, um die Geschwindigkeit von 62 kt zu halten. Anschliessend stellte der Motor schlagartig ab. Der Pilot konnte das Flugzeug auf einem Getreidefeld notlanden und blieb unverletzt. Das Flugzeug erlitt keinerlei Beschädigungen. Es entstand leichter Flurschaden am Getreidefeld.

Abbildung 2: Notgelandetes Flugzeug HB-WYS

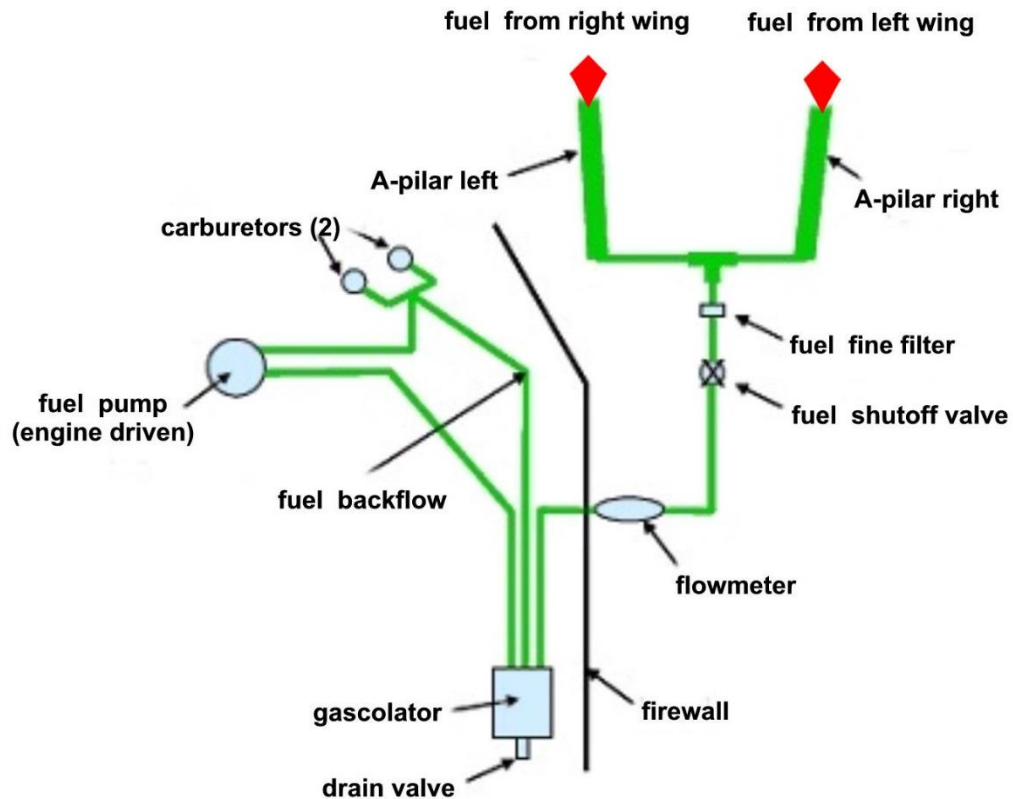
In Abbildung 3 ist das Kraftstoffsystem der HB-WYS schematisch dargestellt. Gemäss diesem Schema war keine elektrische Kraftstoffpumpe vorgesehen. In der HB-WYS war keine elektrische Pumpe eingebaut.

Im Flugzeug HB-WYS wurde die Kraftstoffrücklaufleitung (*fuel backflow*) vom Kraftstoffverteiler zum Feinfilter/Wasserabscheider (*gascolator*) geführt.

Zudem wurde die Kraftstoffleitung am Ausgang des *gascolator* über einen rechtwinklig abgekröpften Nippel zur mechanischen Kraftstoffpumpe geführt.

Abbildung 3: Schematische Darstellung des Kraftstoffsystems der HB-WYS gemäss *maintenance manual*; auf dieser Grafik ist der Anschluss für den Kraftstoffdrucksensor nicht aufgeführt und der *fuel fine filter* ist vor anstatt nach dem *fuel shutoff valve*.

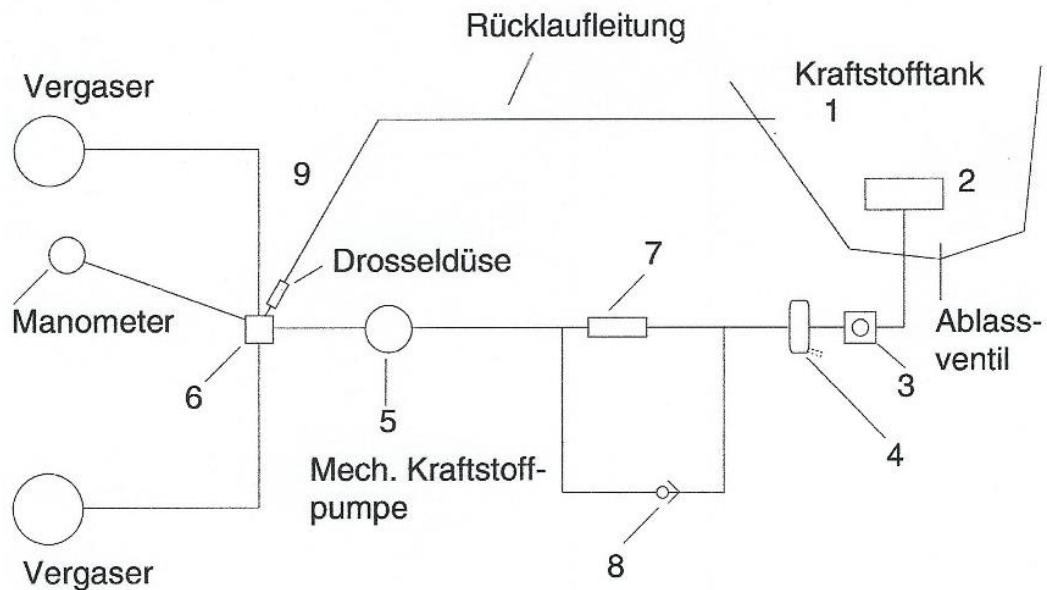
Abbildung 4: Kraftstoffsystem gemäss Einbauhandbuch EBHB-912 (Kapitel 73-00-00 Seite 4)

In Abbildung 4 wird die Kraftstoffrücklaufleitung als Teil 9 dargestellt. Sie führt vom Kraftstoffverteiler zurück in den Kraftstofftank.

Gemäss Einbauhandbuch des Motorherstellers Rotax BRP sollte die Rücklaufleitung in den Treibstofftank geführt werden. Bei einer solchen Konstruktion werden allfällig vorhandene Gasblasen über den Kraftstoffrücklauf in den Tank zurückgeführt und somit eliminiert. Bei der Installation der HB-WYS führte die Kraftstoffrücklaufleitung jedoch direkt in den *gascolator* zurück und somit blieben die Gasblasen im Kraftstoffsystem des Motors. Die Versuche des Flugzeugherstellers zeigten, dass eine Kraftstoffrücklaufleitung in den Tank die Gasblasen eliminiert.

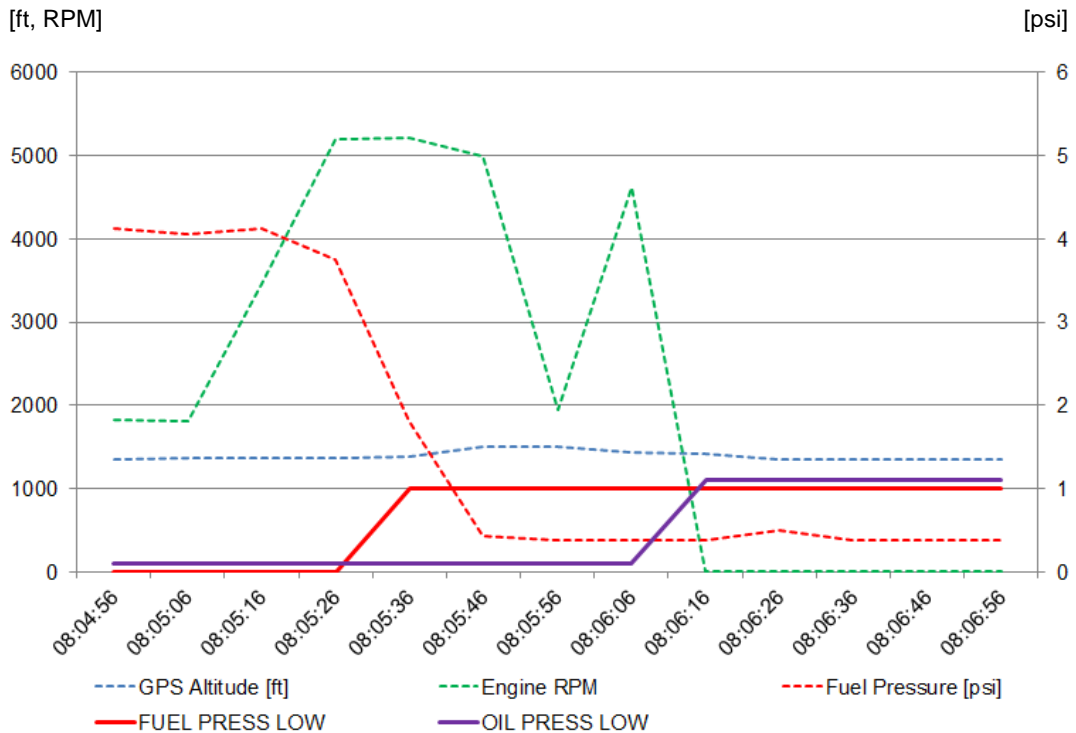
Abbildung 7: Verlauf von Drehzahl, Kraftstoffdruck, Flughöhe und Warnungen beim Vorfall (Aufzeichnungsintervall 10 s; 0.1 Hz)

In Anlage 1 findet sich die grafische Darstellung des Flugverlaufes. Wie dort ersichtlich, ist bereits während der vorgängigen Motorenprüfung (*engine check*) ein Abfall des Kraftstoffdrucks auf rund 2.7 psi aufgetreten. Die Warnung FUEL PRESSURE LOW wird bei einem Kraftstoffdruck unter 2.5 psi (ungefähr 0.18 bar) ausgelöst. Der massive Abfall des Kraftstoffdrucks während der Platzrunde hat dann auch die entsprechende Warnung ausgelöst. Beim anschliessenden Vorfallflug hat der Abfall des Kraftstoffdrucks zum Abstellen des Motors geführt.

Beim anschliessenden Start begann der Motor kurz nach dem Abheben zu stottern und stellte ab. Die Auswertung der aufgezeichneten Daten ergab, dass der Kraftstoffdruck auf unter 0.5 psi abfiel und die Warnung FUEL PRESSURE LOW auftrat. Die Warnung OIL PRESSURE LOW trat erst nach dem vollständigen Abstellen des Motors auf.

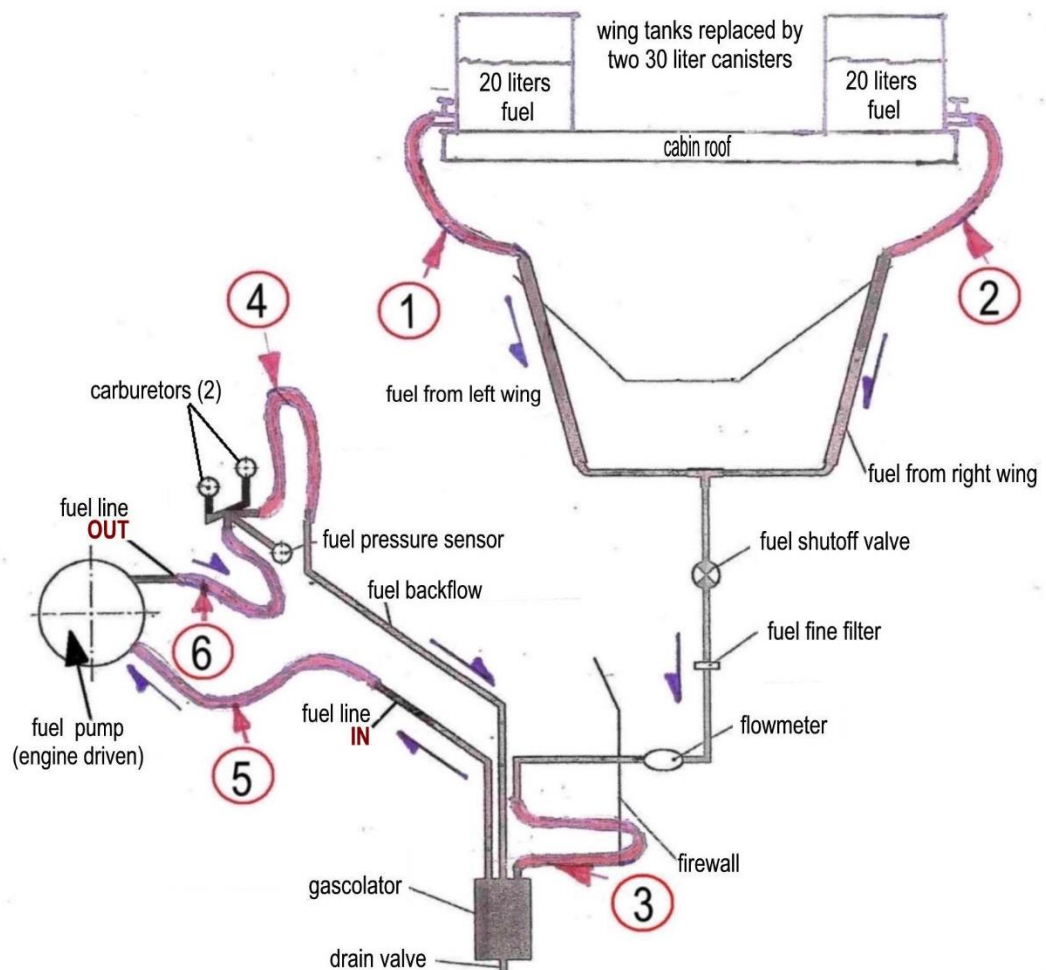
Die Konfiguration mit transparenten Kraftstoffleitungen war bei den einzelnen Prüfläufen unterschiedlich. Total wurden 6 transparente Kunststoffleitungsstücke eingebaut. Diese sind in Abbildung 8 mit 1 bis 6 bezeichnet.

Abbildung 8: Kraftstoffschema mit Versuchsaufbau Prüfläufe

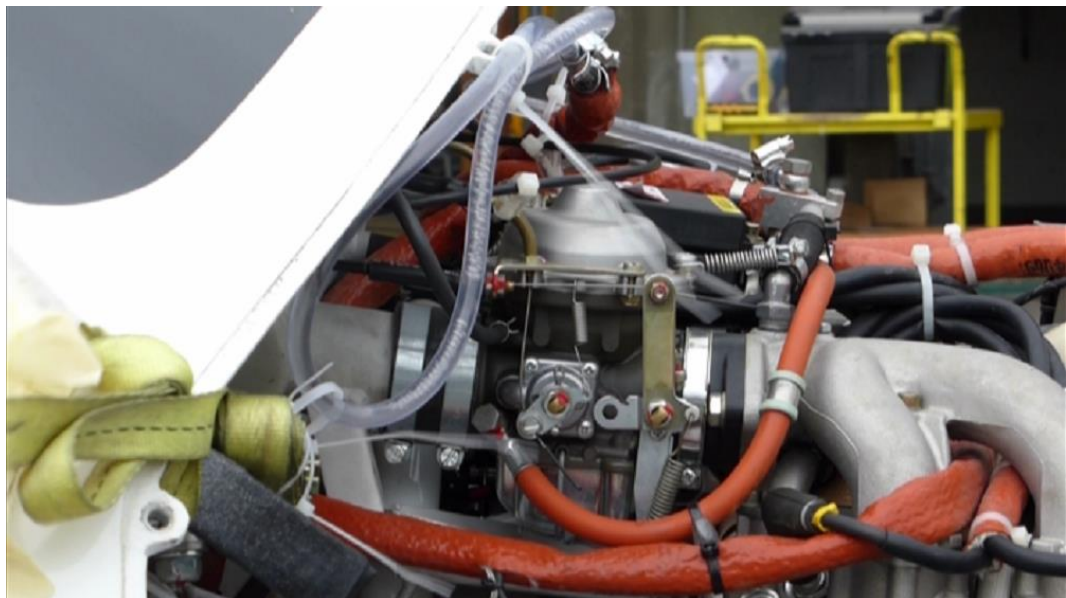
Bei allen Prüfläufen wurden in den transparenten Kunststoffleitungen des Treibstoffsystems Gasblasen festgestellt. In den Prüfläufen 2 bis 4 traten die Gasblasen zeitweise in grossen Mengen auf. In diesen Phasen wurde ein Absinken des Benzindrucks an der Treibstoffdruckanzeige festgestellt, allerdings ohne dass der Motorlauf beeinträchtigt wurde.

Abbildung 9: Gasblasen im transparenten Kunststoffleitungsstück der Kraftstoffrücklaufleitung

Es konnte ein kreislaufartiger Fluss der Gasblasen in der Rücklaufleitung zum *gascolator* und in der Kraftstoffleitung vom *gascolator* zur mechanischen Kraftstoffpumpe festgestellt werden. Nach dem Abstellen des Motors flossen Gasblasen vom *gascolator* in Richtung der Treibstofftanks.
