Rapport final n° 2253 du Service suisse d'enquête de sécurité SESE

concernant l'incident grave de l'aéronef
Flight Design CTLS-ELA, HB-WYS,

survenu le 12 juillet 2013

à Gland / VD

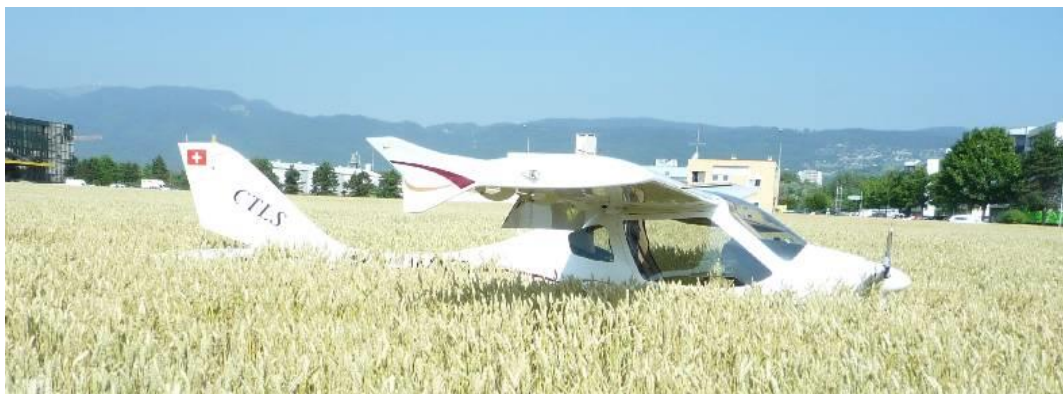
Le pilote décolle de la piste 04 pour un vol en direction de Neuchâtel avec les volets sortis à 15° et un régime au décollage de 5200 RPM. Lors du survol des arbres qui se trouvent en bout de piste, le moteur cafouille. Au même moment une alarme s'affiche. Selon le pilote, il s'agit vraisemblablement de l'alarme „*oil pressure failure*“, mais il n'en est pas certain. Le pilote baisse le nez de l'appareil afin de maintenir une vitesse de 62 kt. Finalement, le moteur s'arrête brusquement. Le pilote procède à un atterrissage d'urgence dans un champ de blé et n'est pas blessé. L'appareil n'est pas endommagé. Le champ de blé a subi quelques légers dégâts.

Figure 2 : Position de l'aéronef HB-WYS suite à l'atterrissage d'urgence

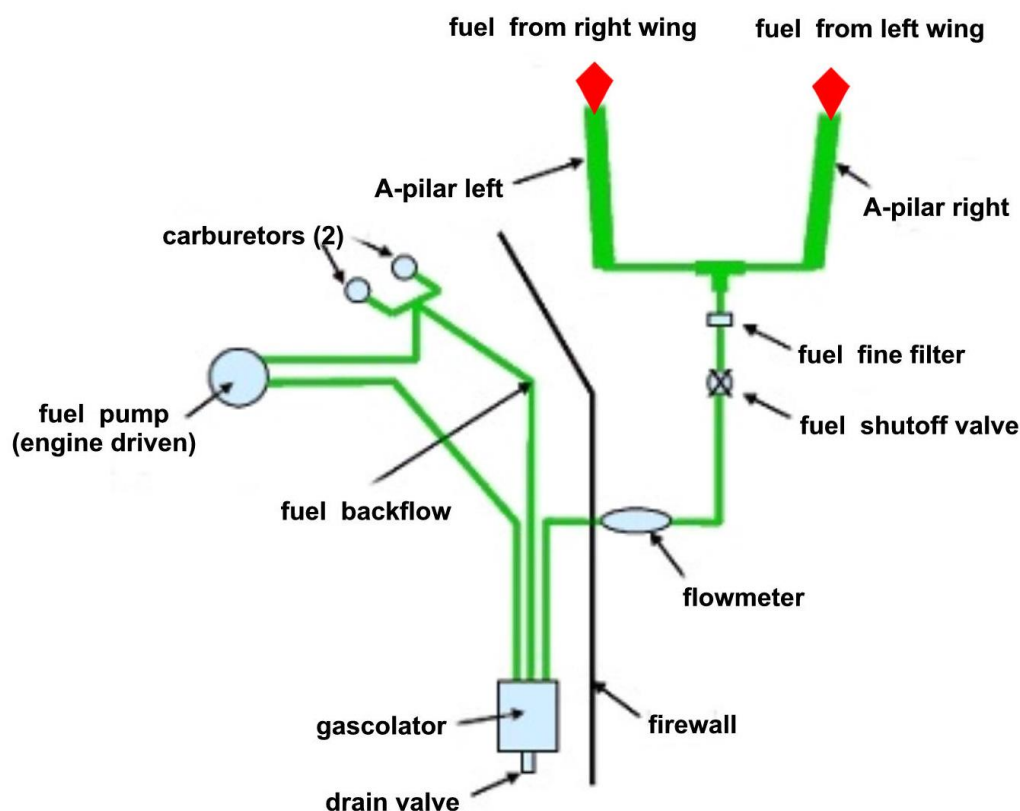
La figure 3 illustre le système d'alimentation en carburant de l'aéronef HB-WYS. Selon ce schéma, aucune pompe à carburant électrique n'est prévue. Aucune pompe électrique n'était installée dans le HB-WYS.

Dans l'appareil HB-WYS, la conduite de retour de carburant *fuel backflow* se situait entre le distributeur de carburant et le filtre décanteur / purgeur (*gascolator*).

En plus, la conduite d'alimentation en carburant à la sortie du *gascolator* reliait la pompe à carburant mécanique via un raccord à angle droit.

Figure 3 : Schéma du système d'alimentation en carburant selon le manuel de maintenance. Le raccordement du capteur de pression du carburant n'est pas représenté sur ce schéma. Le *fuel fine filter* est représenté avant la *fuel shutoff valve* et non après.

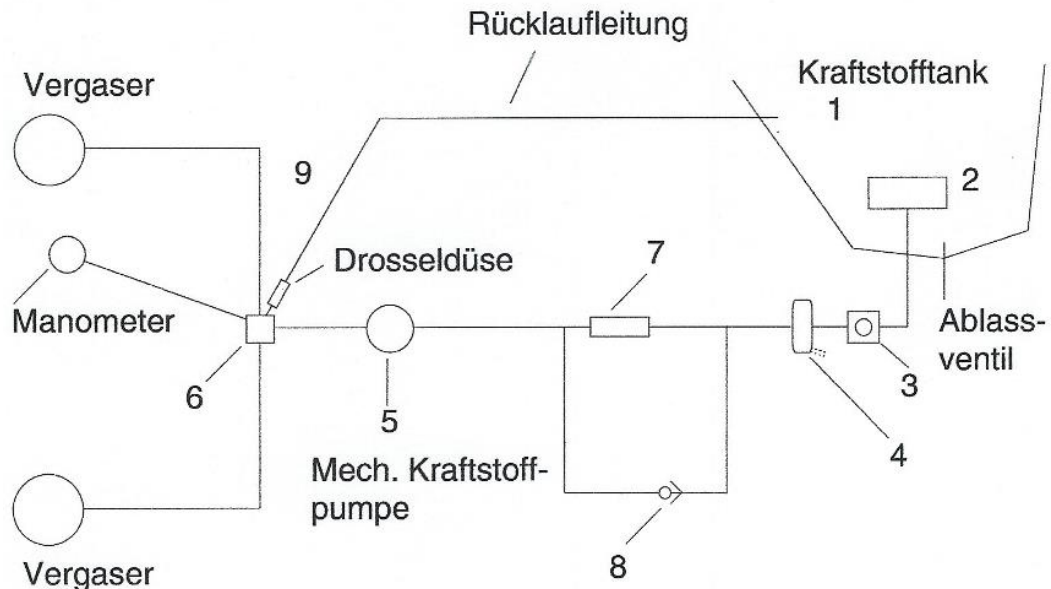
Figure 4 : Système d'alimentation en carburant conformément au manuel d'installation EBHB-912 (chapitre 73-00-00 page 4).

Dans la figure 4, la conduite de retour de carburant est représentée par l'élément 9. Elle assure le retour du distributeur de carburant au réservoir.

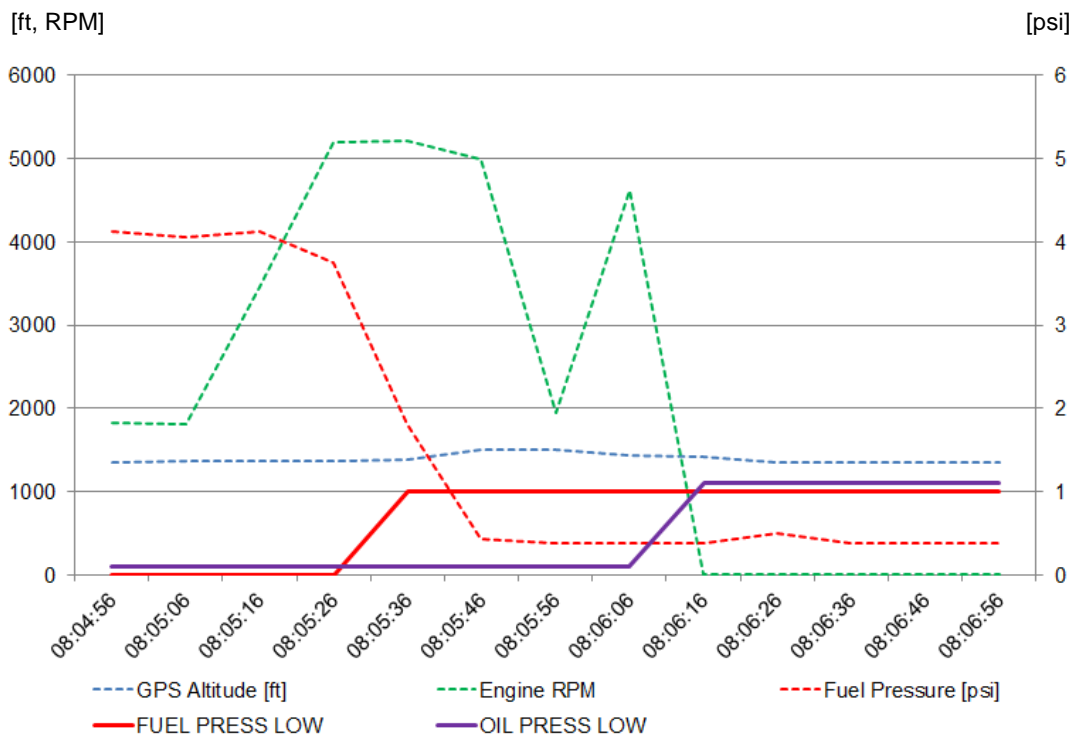
Figure 7: Évolution du régime, de la pression du carburant, de la hauteur de vol et des alarmes lors de l'incident grave (intervalle d'enregistrement: 10 s; 0.1 Hz).

Le déroulement du vol est représenté par un graphe à l'annexe 1. Il apparaît que pendant le contrôle moteur qui a précédé (*engine check*), la pression du carburant a baissé jusqu'à environ 2.7 psi. L'alarme FUEL PRESSURE LOW s'active lorsque la pression est inférieure à 2,5 psi (environ 0,18 bar). La baisse drastique de la pression du carburant pendant le circuit d'aérodrome a donc déclenché l'alarme correspondante. Lors du vol qui a suivi, la baisse de la pression du carburant a engendré l'arrêt du moteur.

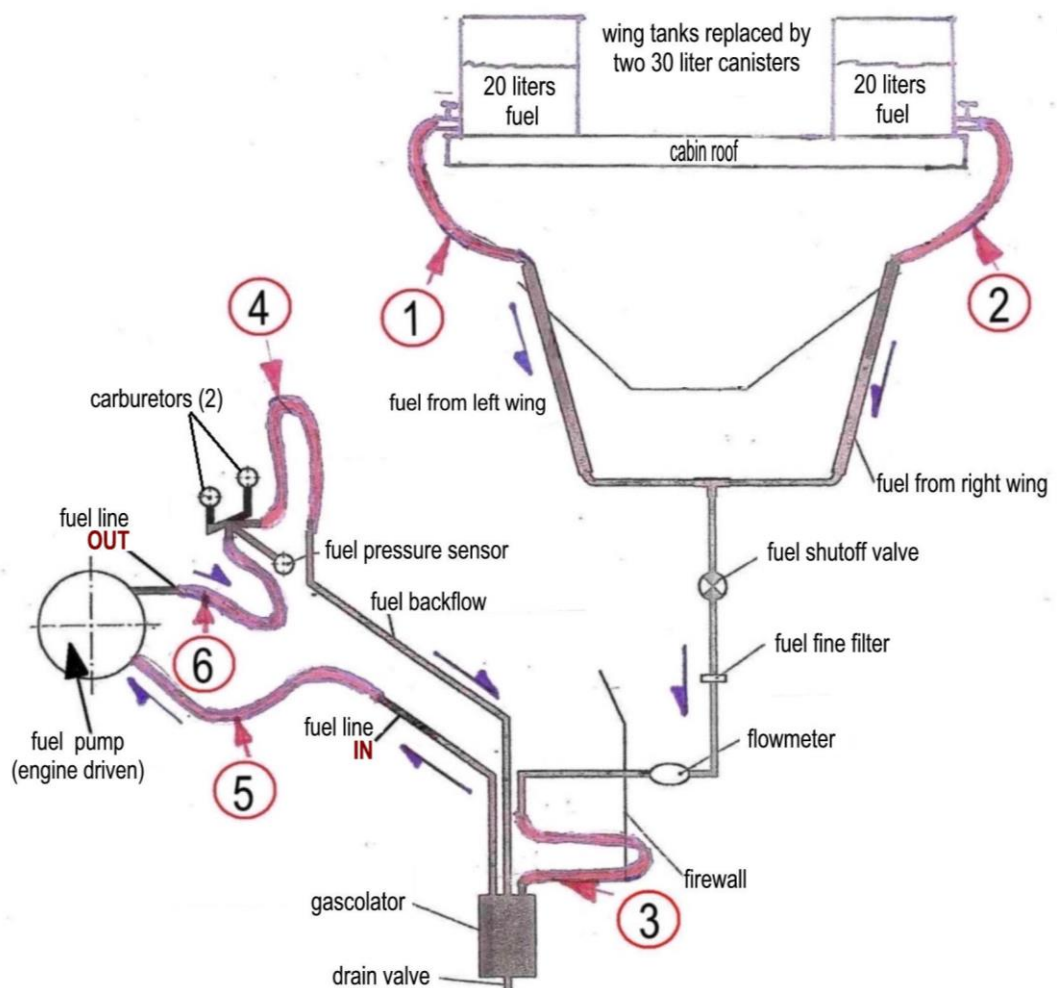
La configuration de montage avec les tuyaux de carburant transparents variait selon les essais. Au total ce sont 6 tuyaux en plastique transparents qui ont été installés, numérotés de 1 à 6 dans la figure 8.

Figure 8 : Schéma du système de carburant avec la configuration de montage utilisée lors des essais

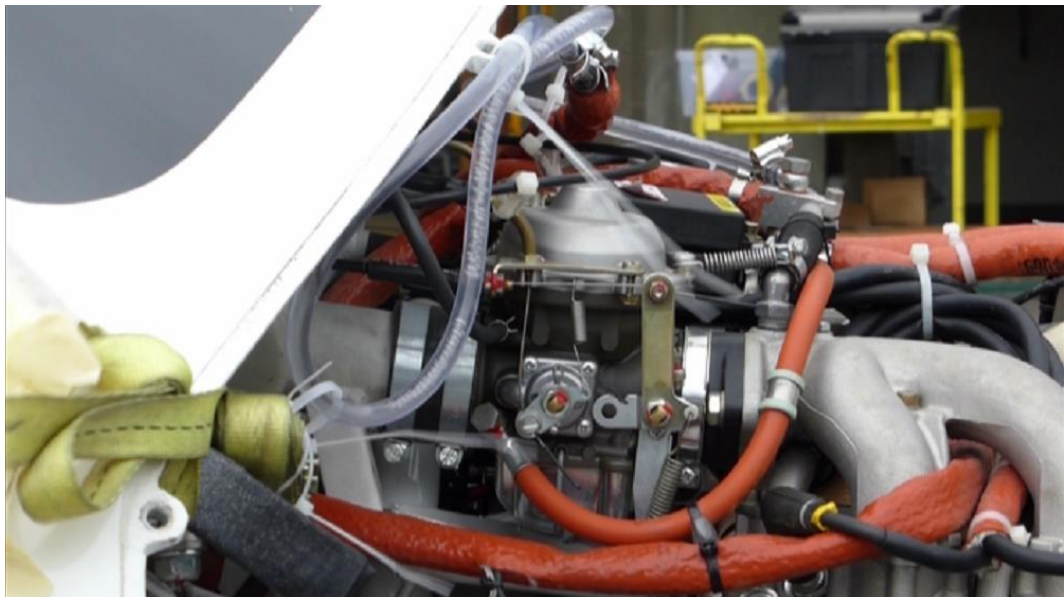
Lors de tous les essais, on a constaté la présence de bulles d'air dans les tuyaux en plastique transparents du système d'alimentation en carburant. Lors des essais 2 et 4, les bulles d'air sont en partie apparues en grande quantité. Durant ces phases, une baisse de la pression d'essence a été relevée sur l'indicateur correspondant sans que le régime du moteur ne soit toutefois entravé.

Figure 9 : Bulles d'air dans le tuyau en plastique transparent de la conduite de retour de carburant

Un flux circulaire de bulles d'air a été constaté dans la conduite de retour de carburant vers le *gascolator* et dans la conduite à carburant reliant le *gascolator* et la pompe à carburant mécanique. Une fois le moteur arrêté, les bulles d'air se sont déplacées du *gascolator* en direction des réservoirs d'essence.
