Schlussbericht Nr. 2254 der Schweizerischen Sicherheitsuntersuchungsstelle SUST

über den schweren Vorfall des Helikopters
AgustaWestland AW109SP, HB-ZRS,

vom 6. Juni 2013

Flughafen Zürich

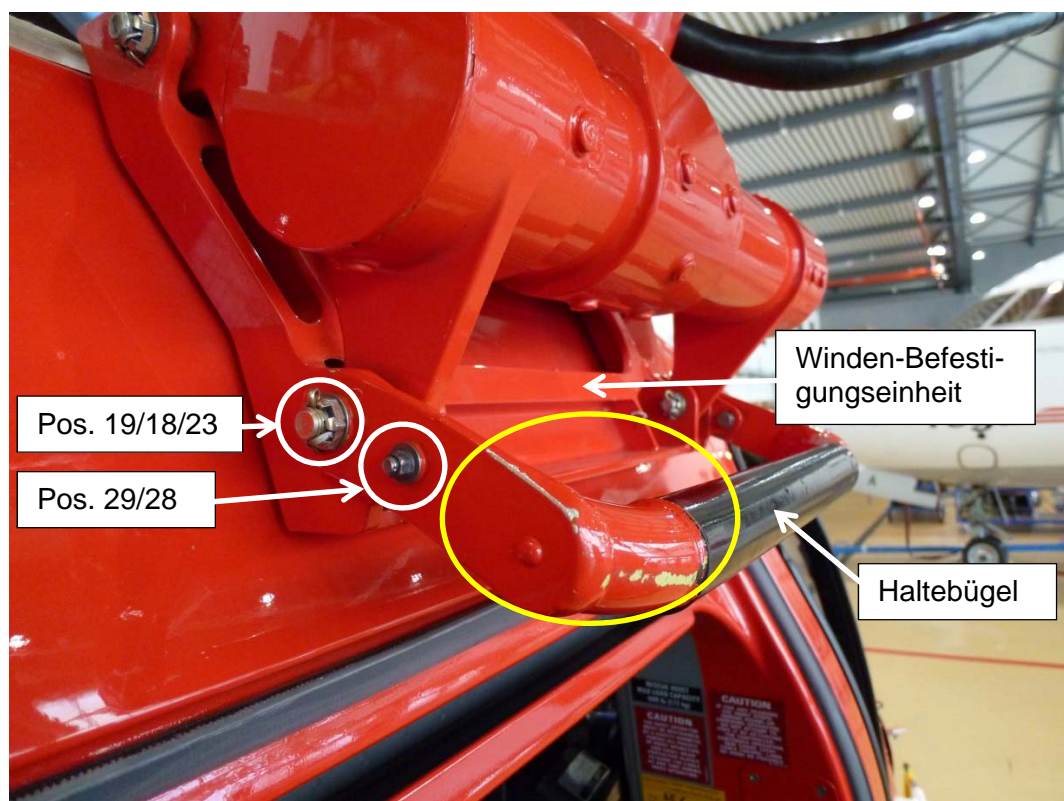
Im Rahmen der Untersuchung wurden an baugleichen Mustern des Flugbetriebsunternehmens an der oberen Kante des seitlichen Flachprofils des Haltebügels und am Türrahmen Abriebsspuren festgestellt (siehe gelben Kreis Abb. 2).

Abbildung 2: Installation der Rettungswinde. Die Aufnahme stammt von einem baugleichen Muster.

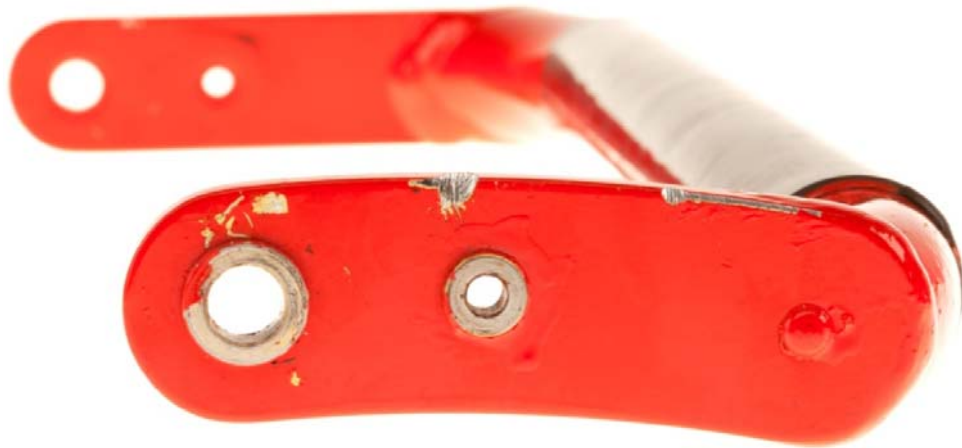
An der oberen Kante des hinteren Flachprofils des Haltebügels und an der Mutter (Pos. 29) und der dazugehörigen Unterlegscheibe (Pos. 28) wurden nach dem schweren Vorfall Beschädigungen festgestellt (vgl. Abb. 3 bis 5). Diese Beschädigungen waren neu, da am Vortag am Haltebügel alle Farbschäden ausgebessert worden waren.

All diese Beschädigungen weisen auf einen Kontakt mit dem Seil unter Belastung hin.

Abbildung 3: Haltebügel mit dem beschädigten seitlichen Flachprofil (Detail siehe Abb. 4).

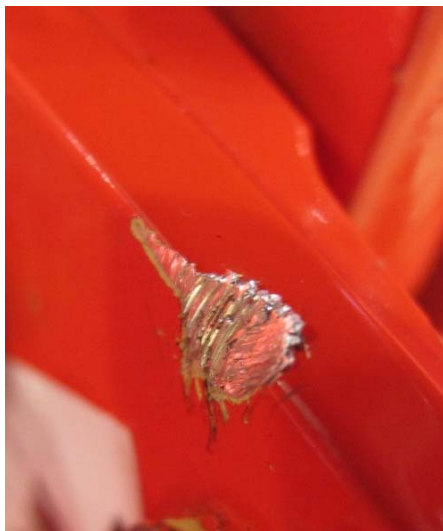
Auf der beschädigten Kante des aus Aluminium bestehenden Flachprofils des Haltebügels wie auch auf der einen Seite der Mutter (Pos. 29) und der dazugehörigen Unterlegscheibe (Pos. 28) war die Oberflächenstruktur des Windenseils als plastischer Abdruck gut erkennbar.

Abbildung 4: Detail der beschädigten Kante des Flachprofils mit plastischem Abdruck der Oberflächenstruktur des Seils.

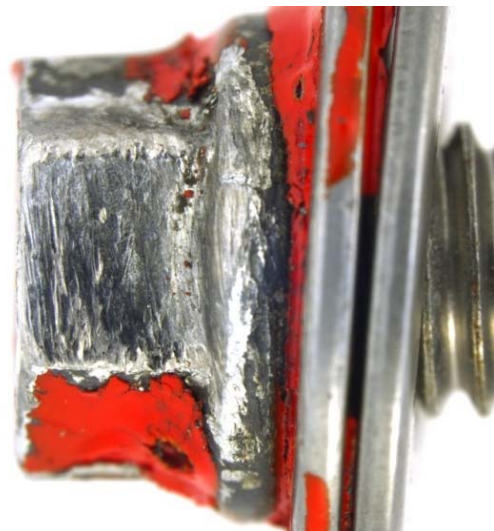
Abbildung 5: Detail der beschädigten Mutter (Pos. 29) und Unterlegscheibe (Pos. 28).

Bei ungünstigen Verhältnissen kann sich das Seil hinter die vorstehende Mutter (Pos. 29) des Haltebügels legen. Es besteht somit die Gefahr, dass sich das Seil hinter dieser Mutter verfängt und beim Einziehen des Seils resp. beim Anheben der Last vom seitlichen Profil des Haltebügels nicht abrutscht. In der Folge wird das Seil unter Last über der scharfen Kante des seitlichen Flachprofils des Haltebügels abgeknickt. Dazu kommt, dass beim Anheben der Last die Belastung des Seils nicht stossfrei ist und es zu einem Seilriss kommen kann. Dies muss durch entsprechende konstruktive Massnahmen verhindert werden.

Der schwere Vorfall ist darauf zurückzuführen, dass sich das Seil der Rettungswinde hinter der Mutter des Haltebügels verfang und beim Anheben der Last riss.

Under certain circumstances it can occur that the hoist cable is able to move aside of the hand-hold and become hindered of moving back into its normal position. This because of the protruding threats of the attachment bolts. This could lead to damages to the hoist cable or the hand-hold assembly.

For this reason, the two Hex-head attachment bolts of the Rescue Hoist Hand-Hold shall be replaced with two Pan-Head screws from same strength. In addition, the screws are installed the other way round (head on outside instead of the inside) in order to improve the situation for the hoist cable.”

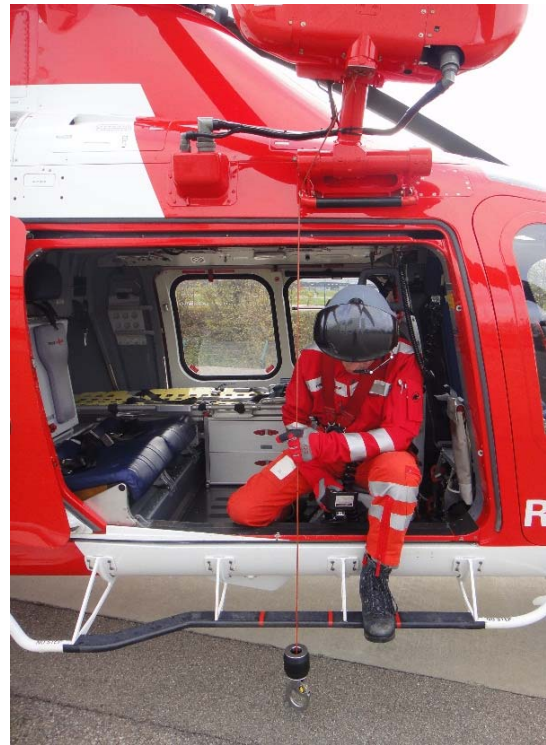
Abbildung 7: Arbeitssituation des WOP bei verfangener Seillage. Der seitliche Seilver-satz gegenüber der normalen Seillage beträgt rund 15 cm.

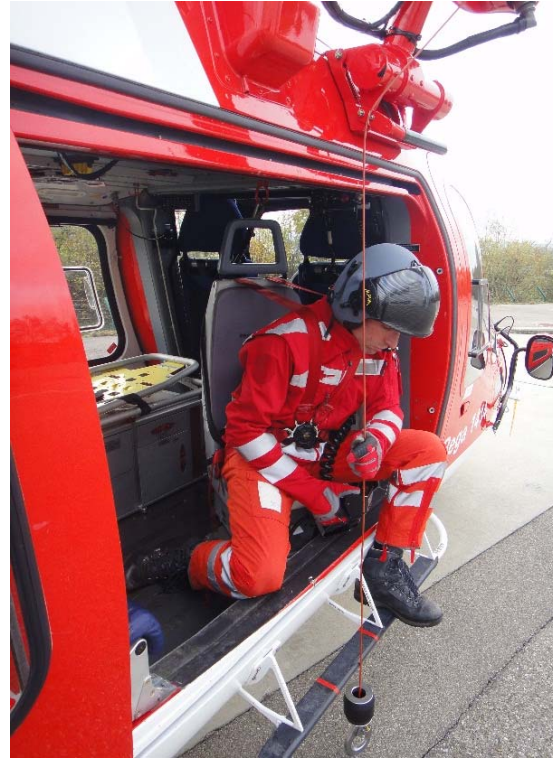
Abbildung 9: Arbeitssituation des WOP bei verfangener Seillage. Das Seil verläuft gegenüber der normalen Seillage näher an der Trittstange.

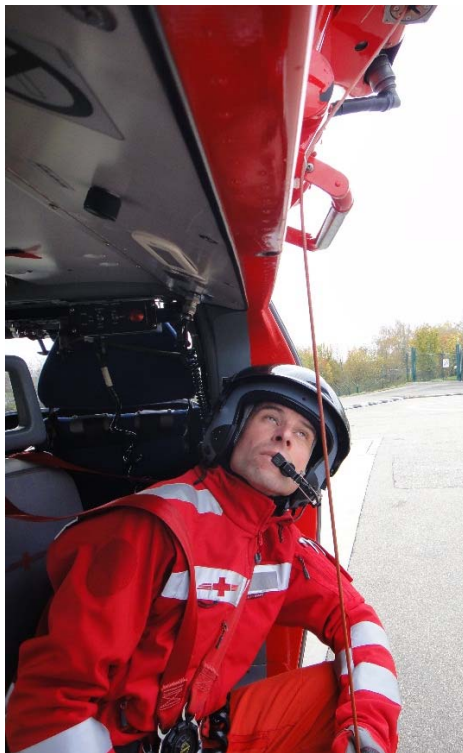
Abbildung 10: Notwendige Arbeitsposition des WOP, um ein möglicherweise verfangenes Windenseil erkennen zu können.

Grundsätzlich ist es dem WOP nur durch eine entsprechende Position und Blickrichtung nach oben möglich, das am Haltebügel verfangene Windenseil zu erkennen. Demgegenüber ist festzuhalten, dass sich der WOP bei der Bedienung der Rettungswinde vor allem auf das Geschehen am Boden und auf allfällige Hindernisse im Umfeld des Helikopters konzentrieren muss. Gemäss Aussagen des WOP waren die Sichtverhältnisse von seiner Arbeitsposition aus nicht optimal und die direkte Sicht zur Winde wurde durch den Helm und die Kabinenstruktur des Helikopters eingeschränkt.

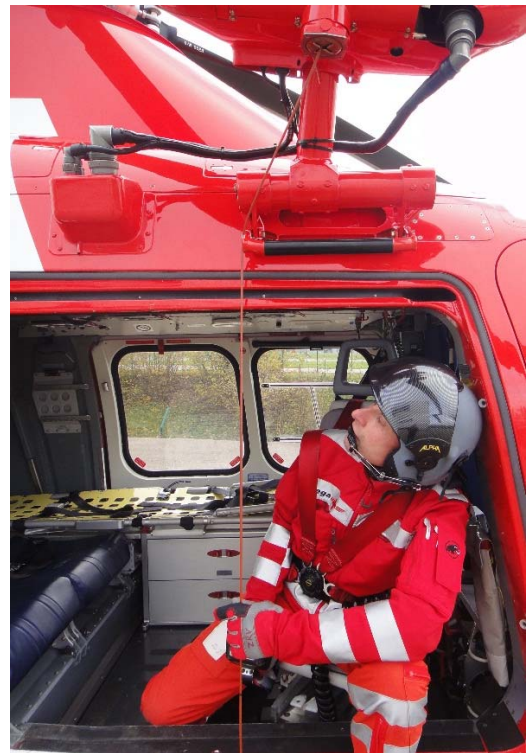
Abbildung 11: Der WOP muss sich bis unter den oberen Türrahmen nach vorne lehnen, damit er die Rettungswinde sehen kann.

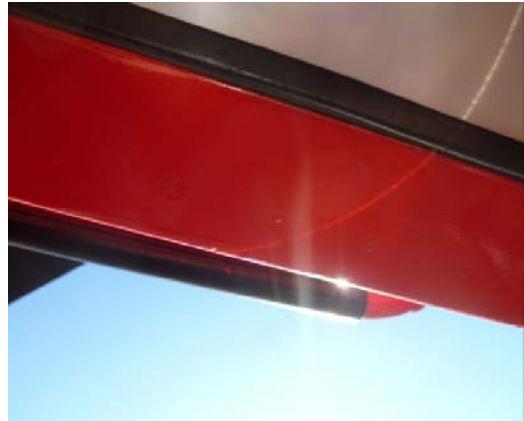
Abbildung 13: Vom WOP einsehbarer Bereich, wenn er den Blick nach oben richtet, sich aber nicht zur Kabine hinauslehnt.
