Schlussbericht Nr. 2255 der Schweizerischen Sicherheitsuntersuchungsstelle SUST

über den schweren Vorfall (Airprox)
zwischen dem Flugzeug DA20-C1, HB-SGK,
und dem Helikopter EC635, T-362,
betrieben durch die Schweizer Luftwaffe,
vom 19. März 2014
1.5 NM östlich des Regionalflugplatzes Bern-Belp

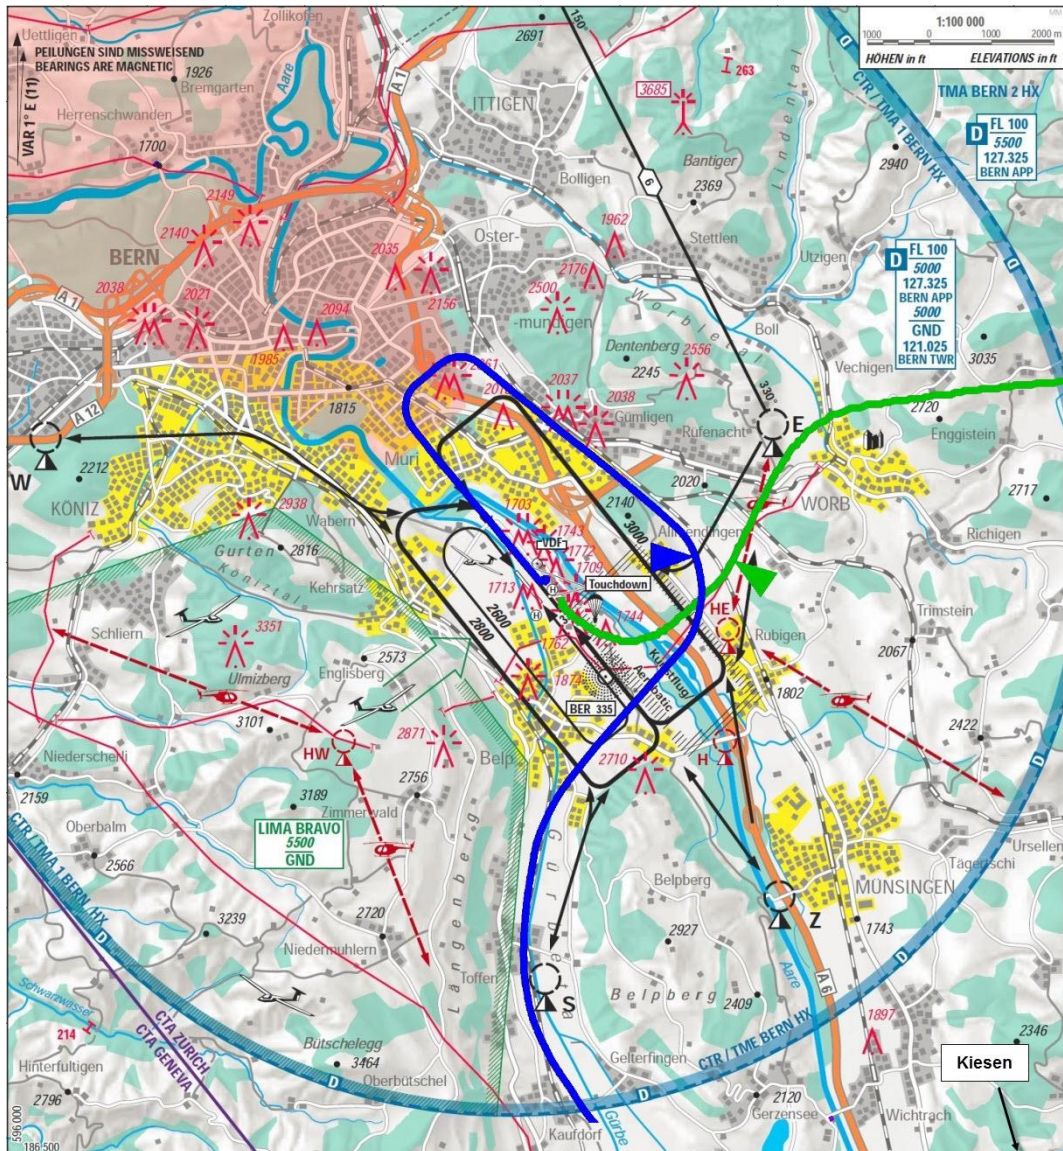
Abbildung 1: Ausschnitt aus der Sichtanflugkarte (LSZB VAC 19) des Regionallugplatzes Bern-Belp. In Blau eingezeichnet der Flugweg der HB-SGK gemäss den GPS-Aufzeichnungen des mitgeführten Tabletcomputers. In Grün eingezeichnet der Flugweg der T-362 gemäss den GPS-Aufzeichnungen des FDR. Die beiden Pfeile zeigen den Zeitpunkt der geringsten horizontalen Annäherung, korrigiert gemäss den Angaben in Kapitel 1.8.4; Basiskarte reproduziert mit Bewilligung des Bundesamtes für Landestopografie Swisstopo (JA150149).

Die Aufzeichnungen der beiden Flugwege (vgl. Abbildungen 1 und 2 bzw. Kapitel 1.8.4) zeigen, dass sich die beiden Luftfahrzeuge um 09:37:59 UTC im Bereich des Meldepunktes HE bis auf eine geringste horizontale Distanz von rund 0.4 NM bei einer Höhendifferenz von etwa 300 ft annäherten.

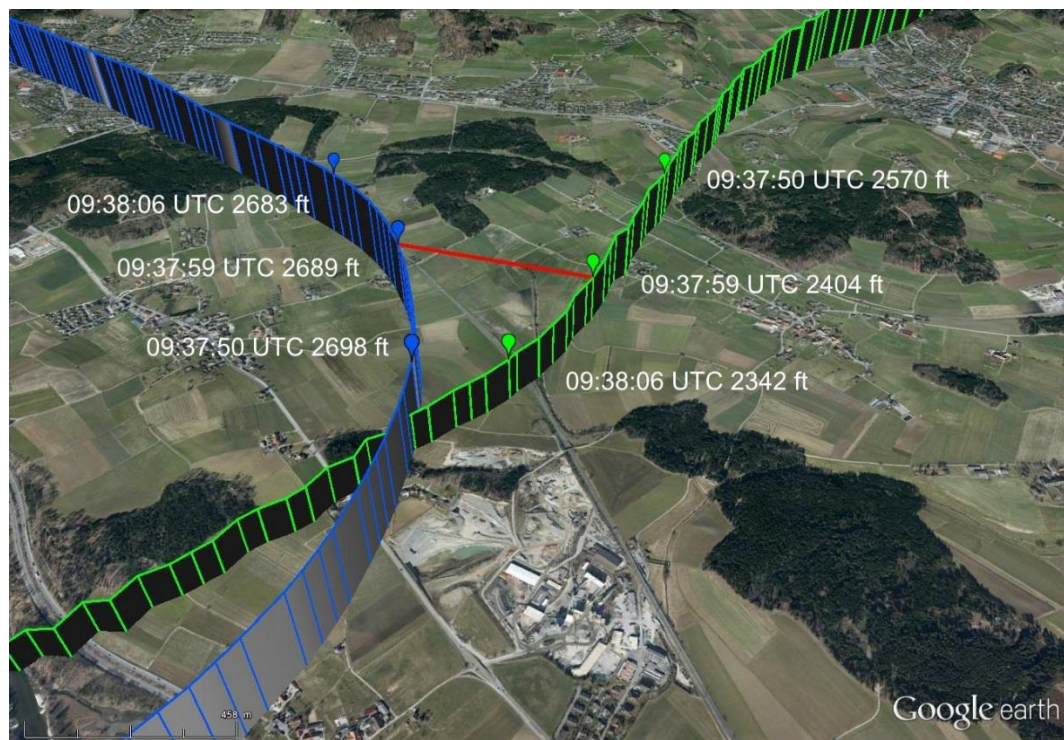
Gemäss den Flugwegaufzeichnungen betrug der geringste horizontale Abstand zwischen den beiden Luftfahrzeugen rund 0.4 NM bei einer Höhendifferenz von etwa 300 ft.

Abbildung 2: Details der Flugwege der HB-SGK (blau) und der T-362 (grün) mit dem geringsten horizontalen Abstand (rot) zwischen den beiden Luftfahrzeugen. Flugwege korrigiert gemäss den Angaben in Kapitel 1.8.4.

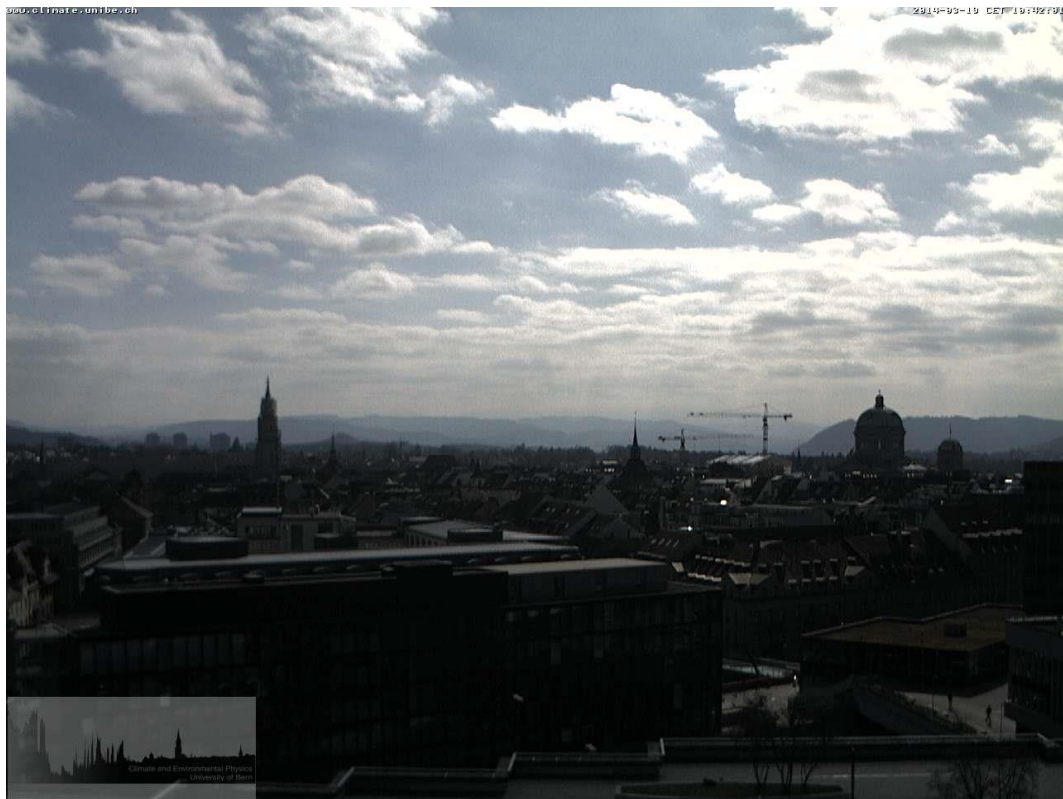
Abbildung 3: Universität Bern, 19. März 2014, 09:42 UTC in Blickrichtung Südost
