# **Schlussbericht Nr. 2256 der Schweizerischen Sicherheitsuntersuchungsstelle SUST**

über den schweren Vorfall des Luftfahr-  
zeuges Airbus A320-214, HB-IOP,

vom 6. Oktober 2014

auf dem Flughafen Basel-Mülhausen

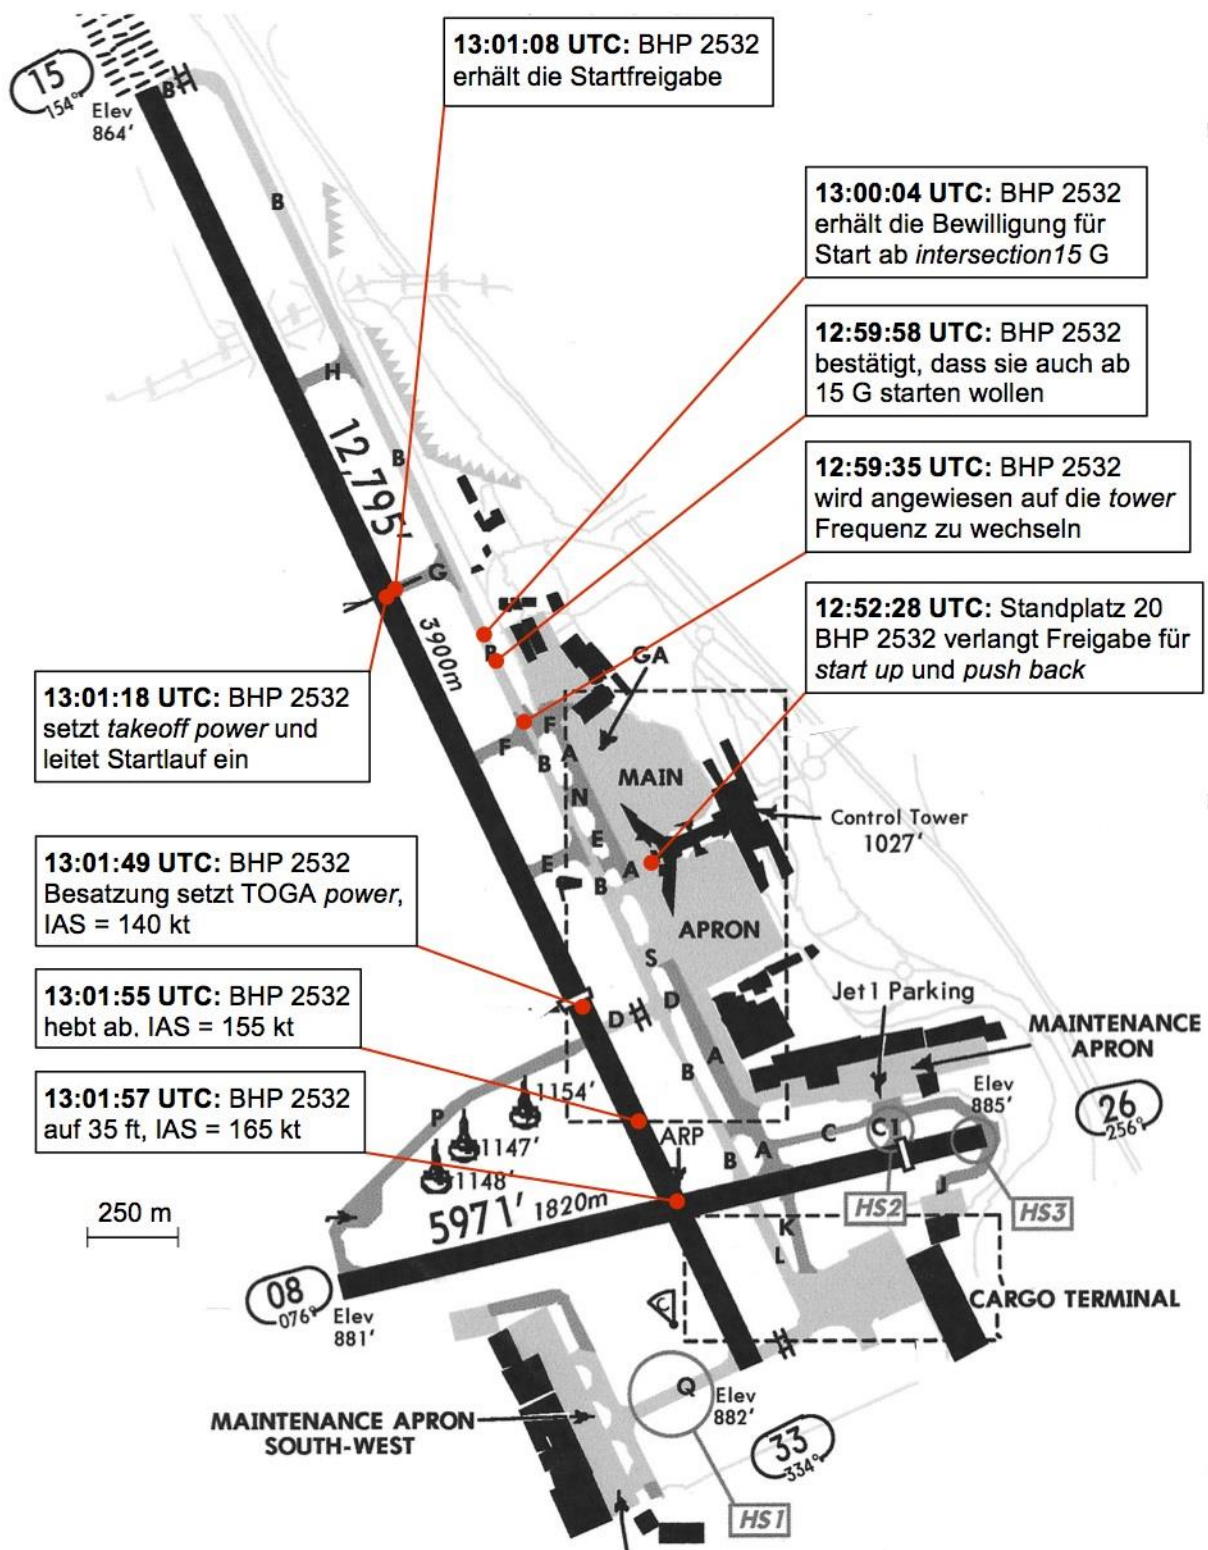
## Anlage 1: Chronologie des schweren Vorfalles

**Abbildung 11:** Bearbeitete Kopie aus dem Jeppesen *manual* (10-9A); die roten Punkte zeigen die jeweilige Position des Flugzeuges BHP 2532 zum angegebenen Zeitpunkt. Start ab *intersection GOLF*.
