# **Schlussbericht Nr. 2257 der Schweizerischen Sicherheitsuntersuchungsstelle SUST**

über den schweren Vorfall des  
Flugzeuges Airbus A320, HB-IJU,

betrieben durch Swiss International Airlines  
unter Flugplankennzeichen SWR 2140

vom 12. September 2013

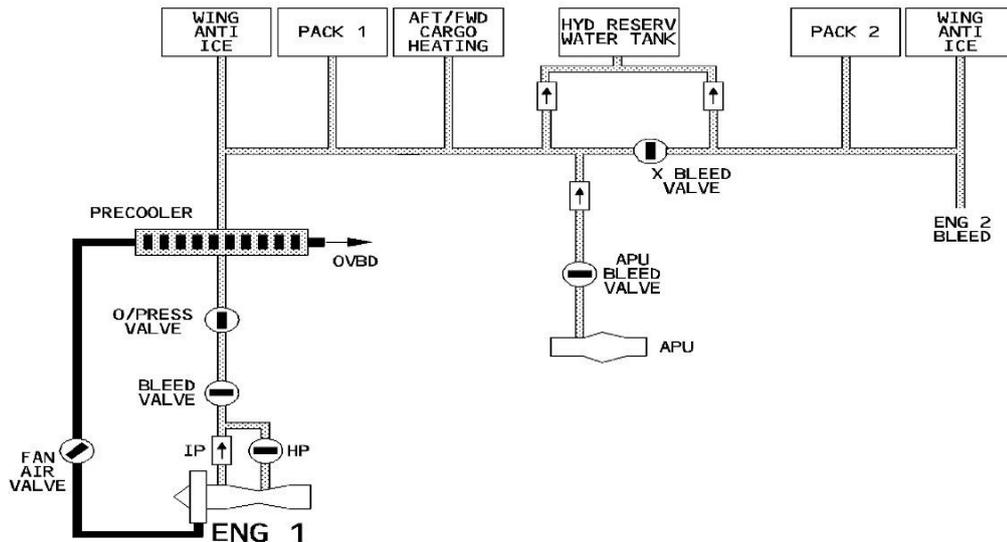
Abbildung 1: Das pneumatische System des Airbus A320-214

Das *fan air valve* regelt den Kühlluftdurchsatz durch den *precooler*, der die *bleed air* vor der Weiterführung an die Verbraucher auf rund 200 °C kühlt. Ein Anstieg dieser *precooler outlet temperature* über 257 °C führt zur automatischen Schließung des entsprechenden *bleed valve*, was der Flugbesatzung auf dem ECAM als AIR ENG 1/2 BLEED FAULT angezeigt wird.

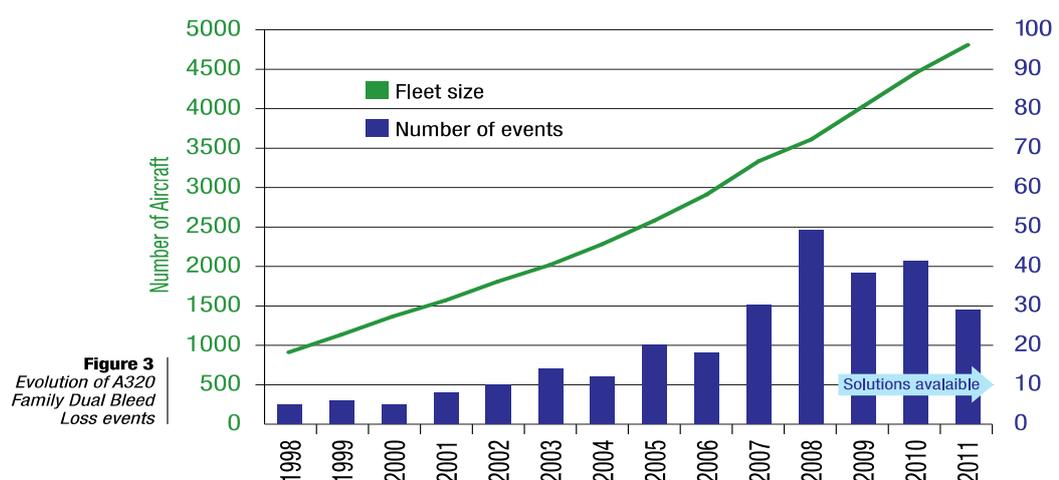
**Abbildung 5:** figure 3 aus „*The Airbus Safety Magazine*“, Nr. 13 vom Januar 2012

Mit *figure 3* zum entsprechenden Artikel zeigt der Flugzeughersteller in einer Statistik den Rückgang der Vorfälle AIR DUAL BLEED FAULT seit der Verfügbarkeit der Modifikation, die im *service bulletin no. A320-36-1061* detailliert beschrieben ist.
