Schlussbericht Nr. 2258 der Schweizerischen Sicherheitsuntersuchungsstelle SUST

über den Unfall des Helikopters
AS350 B2, HB-XSO,

vom 29. Juni 2013

rund 900 m südlich von Iragna,
Gemeinde Lodrino/TI

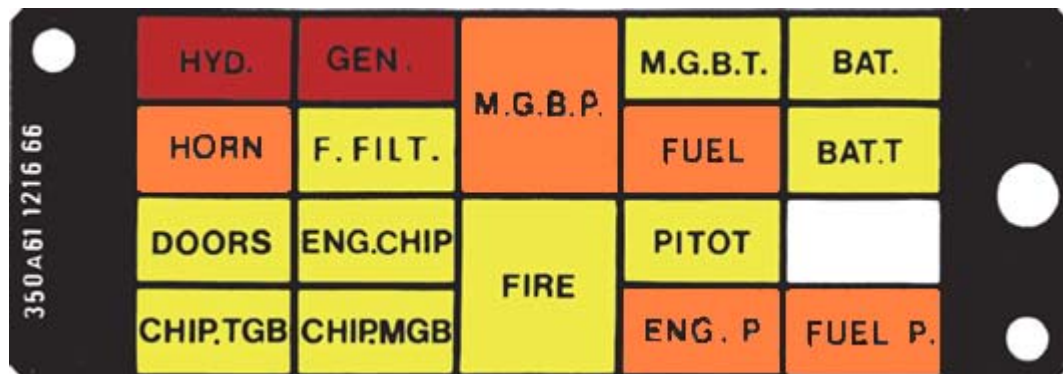
Abbildung 2: Warnlicht-Panel der HB-XSO.

Im Rahmen spurenkundlicher Abklärungen konnte auf der Grundlage der Spurenbilder geschlossen werden, dass die Glühlampen der Warnlichter HYD und GEN des Warnlicht-Panels beim Aufprall aktiviert waren (vgl. Abbildung 2).

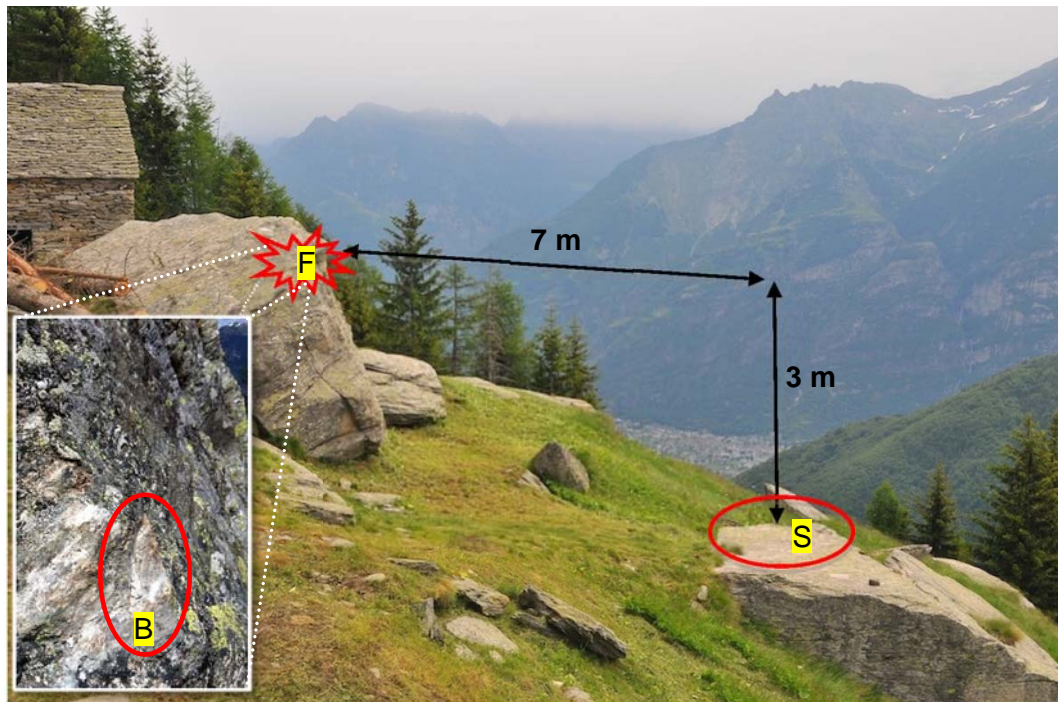
Nach dem Anstützen der linken Kufe drehten sich die Blattspitzen des Hauptrotors der HB-XSO in unmittelbarer Nähe zum Felsen (F), der sich vor dem Helikopter befand.

Abbildung 3: Landeplatz mit horizontaler bzw. vertikaler Distanzangabe zwischen der Steinfläche (S) und dem Felsen (F) mit Berührungsspuren (B) im eingelagerten Bild vergrößert dargestellt.

Während des Anstützens im Schwebeflug kam es zur Berührung der Hauptrotorblattspitzen mit dem Felsen (F). An diesem wurden auf einer Höhe von rund 3 Metern über der Steinfläche (S) Berührungsspuren vorgefunden. Auf der Steinfläche (S) wurden Reibungsspuren festgestellt.

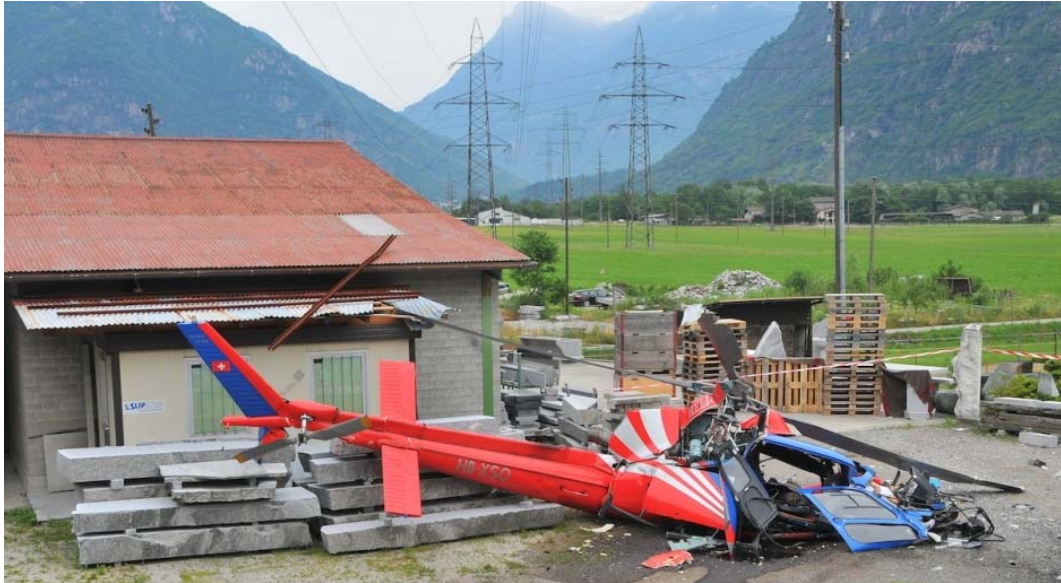
Der geschützte Schalter (*guarded switch*) für die Hydraulik-Schnellabschaltung (*cut-off switch*) stand in der Stellung ON. Der Antriebsriemen für die Hydraulikpumpe wurde nicht aufgefunden.

Das Eingangsgehäuse des Hauptrotorgetriebes wies Brüche auf.

Abbildung 5: Wrack der HB-XSO an der Unfallstelle.

Eine detaillierte Untersuchung des Wracks ergab keine Hinweise auf vorbestehende Mängel. Die festgestellten Schäden wurden als übereinstimmend mit einem Aufprall des Helikopters im Vorwärtsflug und mit geringer Sinkgeschwindigkeit auf einer unebenen Oberfläche eingestuft.
